### DAÑO A PIOLA DE ENCARPADO Y ESCALA FIJA DE CAMIÓN TOLVA

#### Carguío de material

03.12.2021

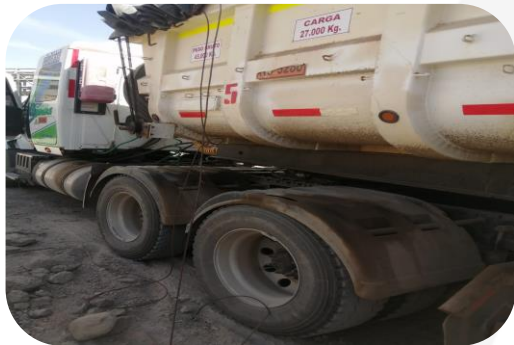
Durante actividades de carguío de escombros a camión tolva, se detectó que parte de la carga (despunte de enfierradura) sobresalía sobre el nivel de la tolva. Al intentar corregir la condición utilizando la excavadora, el balde impacta la piola de encarpado y la escala fija del camión, provocando daños materiales.

No se encontraba estandarizado el método para corregir condiciones de carga sobredimensionada una vez finalizado el carguío, evitando la interacción entre el equipo de carguío y componentes del camión.

La actividad no consideró un procedimiento específico para regularizar cargas que sobresalieran de la tolva, definiendo métodos seguros y responsabilidades antes del retiro del equipo.

Se utilizó la excavadora para modificar la condición de la carga cuando existía riesgo de contacto con elementos estructurales del camión, provocando el impacto sobre la piola de encarpado y la escala fija.

Definir en el procedimiento de carguío el volumen máximo permitido y los criterios para finalizar la carga sin exceder la capacidad útil de la tolva.

Incorporar como estándar que cualquier regularización extraordinaria de material sobresaliente, se realice mediante un método previamente definido evitando el contacto del balde con la estructura del camión.

Antes de autorizar la salida del camión, verificar que la carga se encuentre contenida dentro de la tolva y que no existan elementos sobresalientes que requieran intervención posterior.

Establecer comunicación previa entre ambos operadores cuando se detecten condiciones que impidan el retiro seguro del camión, definiendo la acción correctiva antes de intervenir.

Incorporar una inspección visual rápida del camión al término del carguío para verificar la condición de la piola de encarpado, escala de acceso y otros elementos susceptibles de ser impactados durante la operación.
