# APRENDAMOS

## de los accidentes GP

F 024/2021

GOLPE POR DESPRENDIMIENTO DE ESTRUCTURA DE CAMAROTE

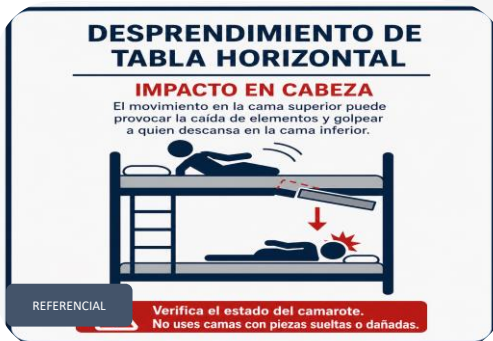
Trabajador mientras descansaba en la cama inferior de un camarote, el movimiento del ocupante de la cama superior provocó el desprendimiento de una tabla horizontal de la estructura, golpeando la cabeza del trabajador y ocasionándole una herida cortopunzante leve.

No existía un estándar de inspección periódica para verificar la integridad estructural del mobiliario destinado al alojamiento del personal.

La gestión del alojamiento no consideró una revisión preventiva del estado de los camarotes antes de su asignación al personal.

El deterioro o pérdida de fijación de un elemento estructural del camarote no fue detectado oportunamente antes de su utilización.

Establecer inspecciones programadas del mobiliario de alojamiento, verificando fijaciones, uniones estructurales y condiciones generales antes de su utilización.

Incorporar una lista de verificación para la recepción de habitaciones, considerando el estado de camas, camarotes y mobiliario asociado.

Implementar un mecanismo simple para que los trabajadores reporten oportunamente daños o anomalías detectadas en el mobiliario del alojamiento.

Establecer un programa de mantenimiento preventiva para camarotes y mobiliario utilizado por el personal durante su permanencia en alojamiento.

Todo camarote que presente holguras, deformaciones, elementos sueltos o daños estructurales debe ser retirado de servicio hasta su reparación o reemplazo.
