# APRENDAMOS

## de los accidentes GP

F 012/2021

#### DAÑO A MALLA DE TIERRA DE CERCO PERIMETRAL

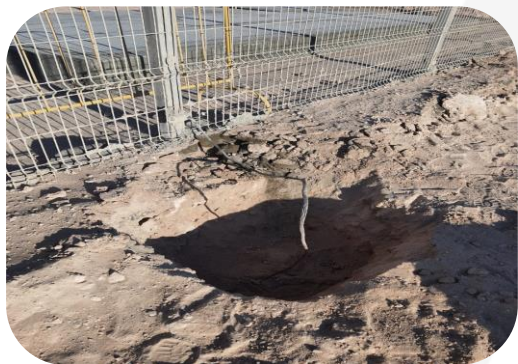
Durante trabajos de excavación mecánica para la ejecución de un apoyo de hormigón en el cerco perimetral EM-1, retroexcavadora corta la malla de tierra existente del cerco. La actividad contaba con permiso de excavación y planos As Built del área.

No se estableció un método para verificar en terreno la ubicación real de interferencias soterradas antes del inicio de excavaciones mecánicas, aun disponiendo de antecedentes documentales.

La planificación de la excavación se sustentó en el permiso de excavación y planos As Built, sin validar en terreno la ubicación efectiva de la malla de tierra antes de iniciar la excavación mecánica.

La excavación mecánica se ejecutó sin delimitar previamente la ubicación de la malla de tierra mediante un método de verificación compatible con la criticidad de la interferencia.

Complementar la revisión de planos As Built y permisos de excavación con verificaciones en terreno que permitan confirmar la ubicación real de las interferencias soterradas antes de iniciar excavaciones mecánicas.

Definir el método de excavación (manual o mecánico) de acuerdo con la criticidad de las interferencias identificadas y el nivel de certeza respecto de su ubicación.

Materializar en terreno la ubicación estimada de servicios e interferencias soterradas antes del inicio de la excavación, utilizando estacas, pintura u otro sistema visible para operadores y supervisores.

Verificar previo al inicio de la excavación que la información disponible haya sido revisada y comprendida por supervisión, operador y personal involucrado, asegurando una interpretación común de las interferencias existentes.

Actualizar los planos As Built cuando durante la ejecución se detecten diferencias entre la información disponible y las condiciones reales encontradas en terreno, fortaleciendo la confiabilidad para futuras intervenciones.
