# APRENDAMOS

## de los accidentes GP

F 014/2021

#### TORCEDURA DE TOBILLO DURANTE DESCENSO DE CAMIÓN

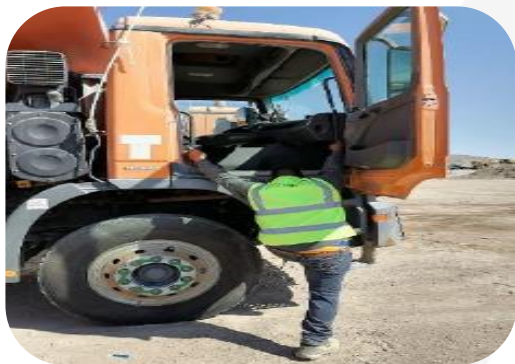
Durante actividades de revisión documental de camión tolva, trabajador desciende del equipo por la puerta del copiloto, al apoyar el pie sobre un terreno irregular con presencia de material de sobre tamaño, sufre una torcedura en el tobillo derecho.

No se establecieron condiciones mínimas para la habilitación y control de áreas de estacionamiento utilizadas para inspección y revisión de equipos móviles, considerando superficies de descenso seguras para el personal.

La planificación de la actividad no consideró la evaluación del terreno donde se realizaría el ascenso y descenso del equipo, permitiendo la ejecución sobre una superficie irregular con material de gran tamaño.

El descenso del equipo se ejecutó sin verificar previamente que el punto de apoyo estuviera libre de material suelto o irregularidades que comprometieran la estabilidad del trabajador.

Establecer como requisito operacional verificar las condiciones del terreno antes de ascender o descender de equipos móviles, asegurando un punto de apoyo firme, nivelado y libre de obstáculos.

Definir criterios para la habilitación de áreas destinadas a inspección y estacionamiento de equipos, manteniendo superficies estables y libres de material de sobre tamaño que pueda generar pérdida de estabilidad.

Incorporar en la planificación de inspecciones de equipos una evaluación de las condiciones del entorno, considerando terreno, iluminación, espacio disponible y riesgos asociados al acceso al equipo.

Reforzar el uso del método de tres puntos de apoyo durante el ascenso y descenso de equipos, verificando previamente el punto donde se apoyarán los pies antes de transferir el peso corporal.

Incorporar en las inspecciones de terreno la verificación de zonas de tránsito y descenso de equipos móviles, corrigiendo oportunamente condiciones que puedan provocar resbalones, tropiezos o torceduras.
