### DAÑO A LÍNEA DE RED CONTRA INCENDIO

#### Perforación

Planta Concentradora

04.02.2022

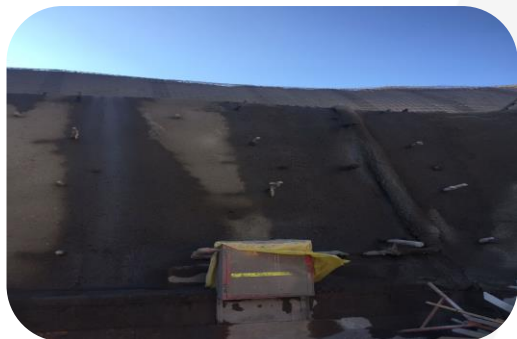
Durante perforación para la instalación de dowels en un talud del sector bombas de agua recuperada de piscina 100 mil m<sup>3</sup>, se produjo daño material (piquete) a una tubería HDPE perteneciente a la red contra incendio (RCI), la cual abastecía el grifo N° 4 y un gabinete de ataque rápido.

No existía un mecanismo que asegurara mantener la identificación y trazabilidad de los servicios críticos una vez modificadas las condiciones originales del terreno o de la infraestructura.

La planificación no consideró que la aplicación del shotcrete eliminaría las referencias visibles de la Red Contra Incendio, ni definió un método para restituir su ubicación antes de ejecutar las perforaciones.

Previo a la perforación no se verificó en terreno la ubicación efectiva del ducto mediante referencias permanentes o métodos de localización, ejecutándose la actividad sin contar con la trazabilidad de la red existente.

Cada vez que una actividad cubra, rellene o modifique una superficie donde existan servicios enterrados o embebidos (shotcrete, hormigón, rellenos, revestimientos, pavimentos, etc.), deberá restablecerse la ubicación de dichos servicios mediante marcadores permanentes, levantamientos topográficos o actualización de planos antes de ejecutar nuevas intervenciones.

Quando la ubicación de una interferencia pueda quedar oculta por el avance de la obra, instalar referencias físicas permanentes o coordenadas georreferenciadas que permitan localizar el servicio durante las siguientes etapas constructivas.

Toda modificación que altere la visibilidad o ubicación aparente de servicios existentes deberá incorporarse oportunamente en los registros As-Built utilizados por la operación y por los equipos de construcción.

Quando exista riesgo de interferencia con infraestructura enterrada o embebida, utilizar técnicas de localización y métodos de perforación o excavación que minimicen la probabilidad de daño a los servicios existentes.
