# INSTRUÇÃO TÉCNICA DE SERVIÇO

**ASSUNTO:** Chicote da Bolsa do Air bag Lateral do Banco do Motorista – Adição de cinta plástica (DTC B0020)

**IT-002GB-22**

**26 de agosto de 2022**

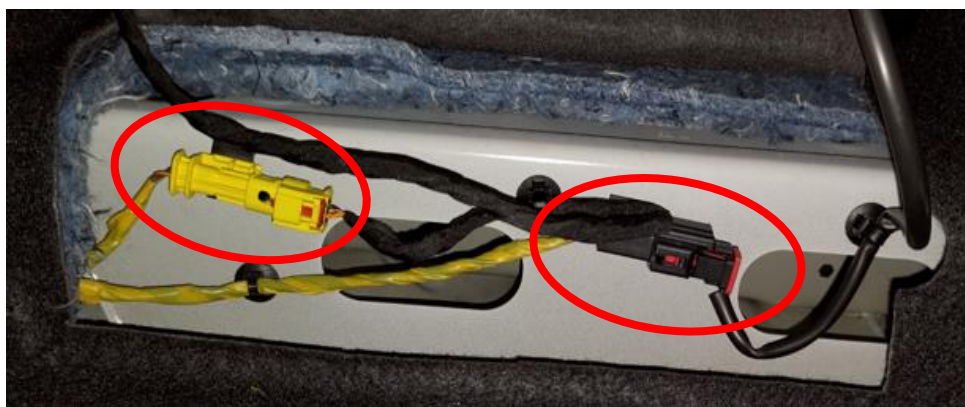
**Nota:** não esqueça de desconectar os conectores embaixo do banco do motorista.

### Desconecte

O cabo negativo da bateria e aguarde 5 minutos.

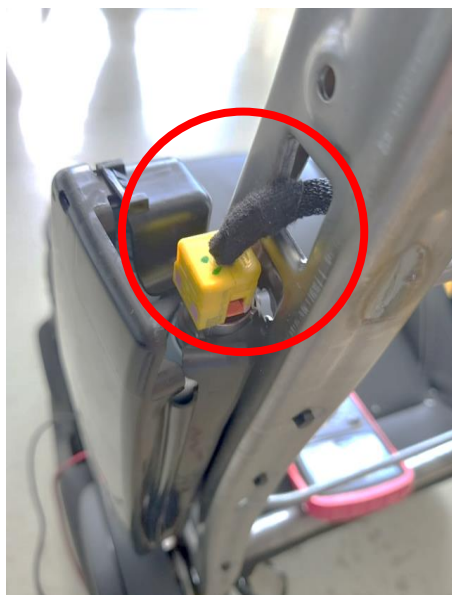
A região da estrutura lateral por onde passa o chicote da bolsa do air bag.

O comprimento do chicote, próximo a conexão da bolsa do air bag, pode ter uma pequena variação entre os veículos. Se necessário, ajuste o chicote para ficar mais próximo a estrutura do encosto do banco de modo que não tensione o chicote entre estrutura e conector da bolsa, assim evita-se danos no próprio chicote e eventual mau contato nas conexões dos terminais do conector.
