# INSTRUÇÃO TÉCNICA DE SERVIÇO

**ASSUNTO:** Atuadores do Sistema de Embreagem – Instruções para Campo

**IT-006-23**

**10 de fevereiro de 2023**

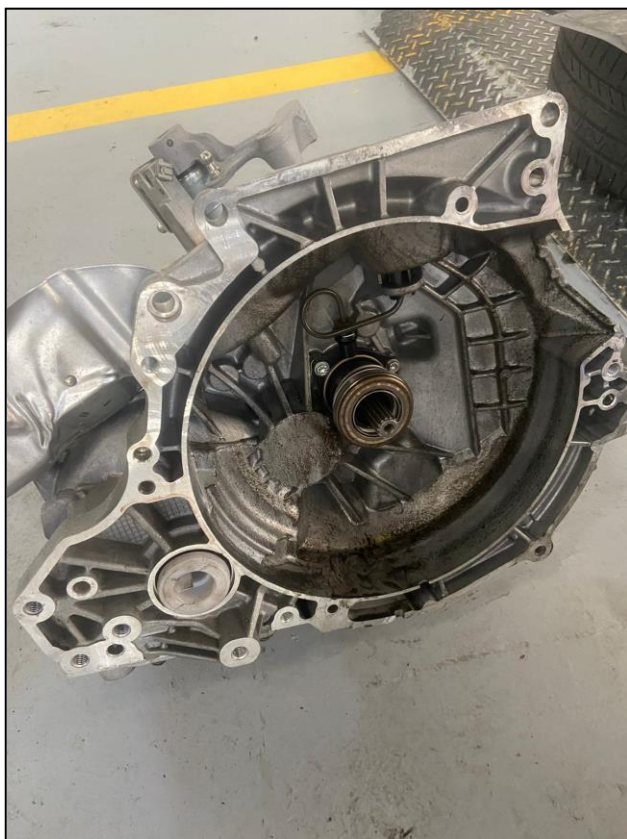
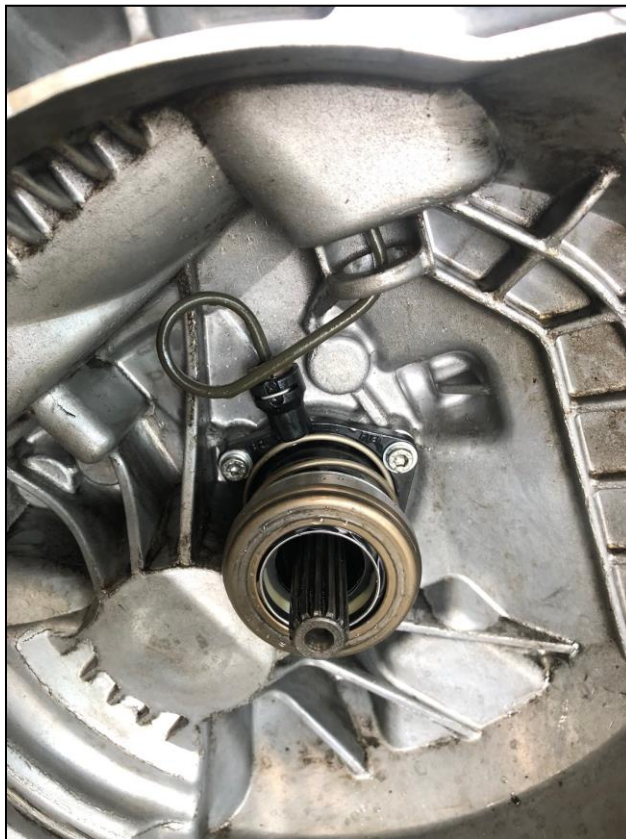
Caso seja constatado uma inoperância do cilindro atuador ou vazamento de fluido pela região da caixa seca, será necessário remover a transmissão para uma inspeção mais detalhada de todo o sistema. Uma vez removida a transmissão, verifique na seguinte ordem:

1. Conexão entre a tubulação de alta pressão e a tubulação do próprio atuador (cotovelo);
2. Cilindro atuador – Inspeccione se temos um vazamento de fluido pelo corpo do cilindro, conexão da tubulação ou se o fluido está vazando pela parte traseira. Nessa região temos um anel o-ring montado na canaleta da carcaça da transmissão e caso esteja rompido ou esmagado poderemos ter um vazamento de fluido do atuador ou até mesmo vazamento de óleo da transmissão.

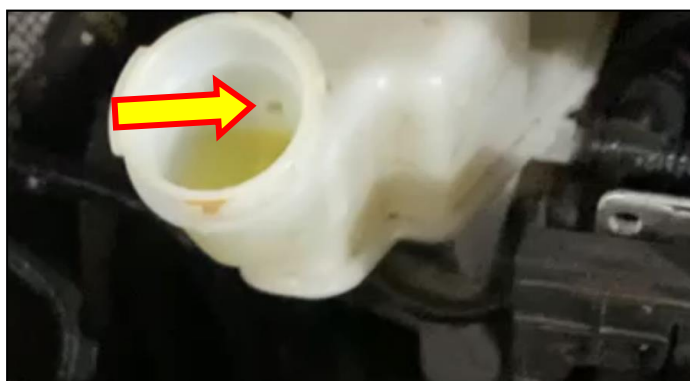
Cavidade de enchimento da câmara que abastece o sistema de embreagem.

Observe que no reservatório de fluido de freio existe uma cavidade que abastece a câmara no reservatório do sistema de embreagem. Deve-se abastecer esse reservatório até que o fluido fique acima dessa cavidade.

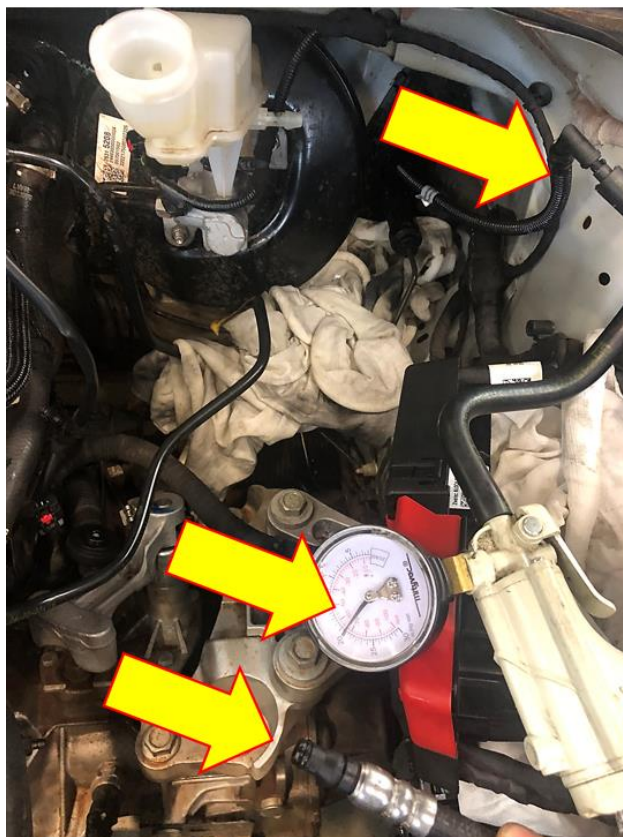
Abaixo um exemplo de cilindro mestre que manteve o vácuo no sistema, ou seja, não temos comunicação entre a tubulação de entrada e saída do cilindro mestre com o pedal de embreagem em repouso. Nesse caso a sangria do sistema está impossibilitada de ocorrer.

Causas para a passagem obstruída ou fechada;

1. Pedal de embreagem acionado;
2. Sujeira na entrada do cilindro mestre;
3. Cilindro mestre com dano interno.

Identificado algumas dessas condições corrija o componente que está ocasionando a dificuldade de sangria. O cilindro mestre de embreagem não é passível de reparo, portanto, identificado falha nesse componente o mesmo deverá ser substituído.
