## INSTRUÇÃO TÉCNICA DE SERVIÇO

**ASSUNTO:** Onix e Tracker – Caixa evaporadora do AC – Substituição da espuma e limpeza

**IT-010G-23**

11 de abril de 2023

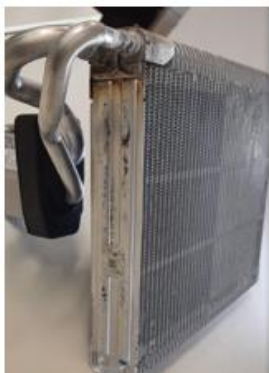
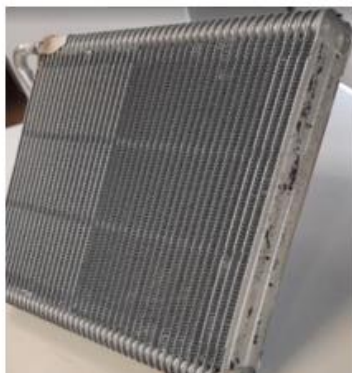
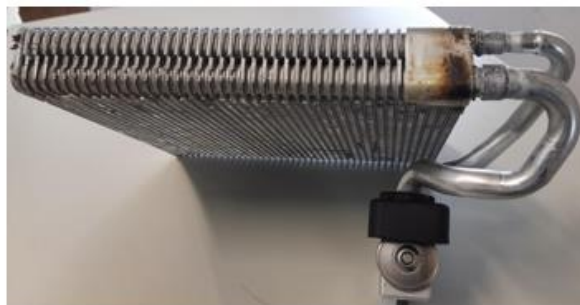
O evaporador deve ficar sem vestígios da espuma de vedação conforme Figuras 4, 5 e 6 (é permitido que fique apenas poucos vestígios de cola)

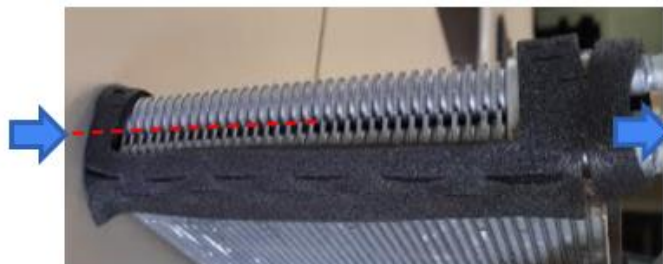
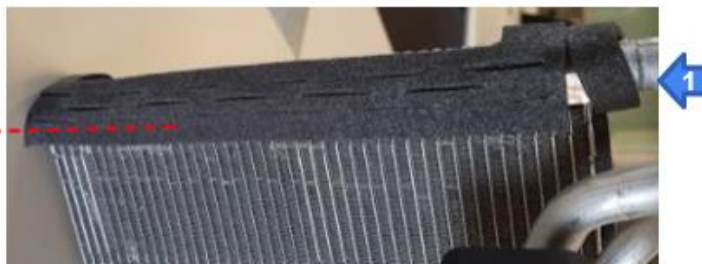
Abaixo segue exemplo de uma instalação incorreta (fora do alinhamento indicado no tracejado), aletas obstruídas e tubos com a volta fixada incorretamente). **NÃO COLAR A ESPUMA DE VEDAÇÃO CONFORME FOTO ABAIXO.**

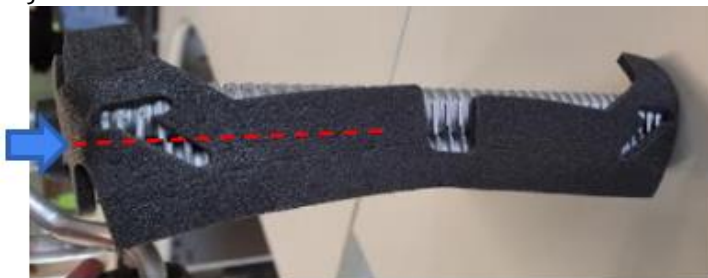
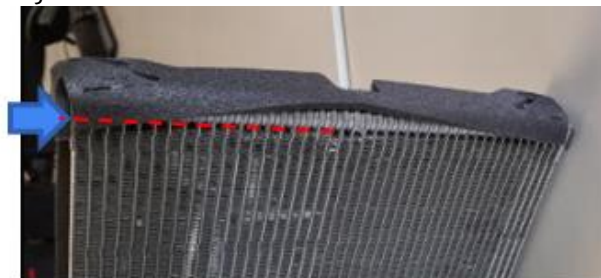
Abaixo segue exemplo de uma instalação incorreta (aletas obstruídas). **NÃO COLAR A ESPUMA DE VEDAÇÃO DA FORMA ABAIXO.**
