# INSTRUÇÃO TÉCNICA DE SERVIÇO

ASSUNTO: Transmissão Automática – Dificuldade de Tração

IT-023GA-23

16 de junho de 2023

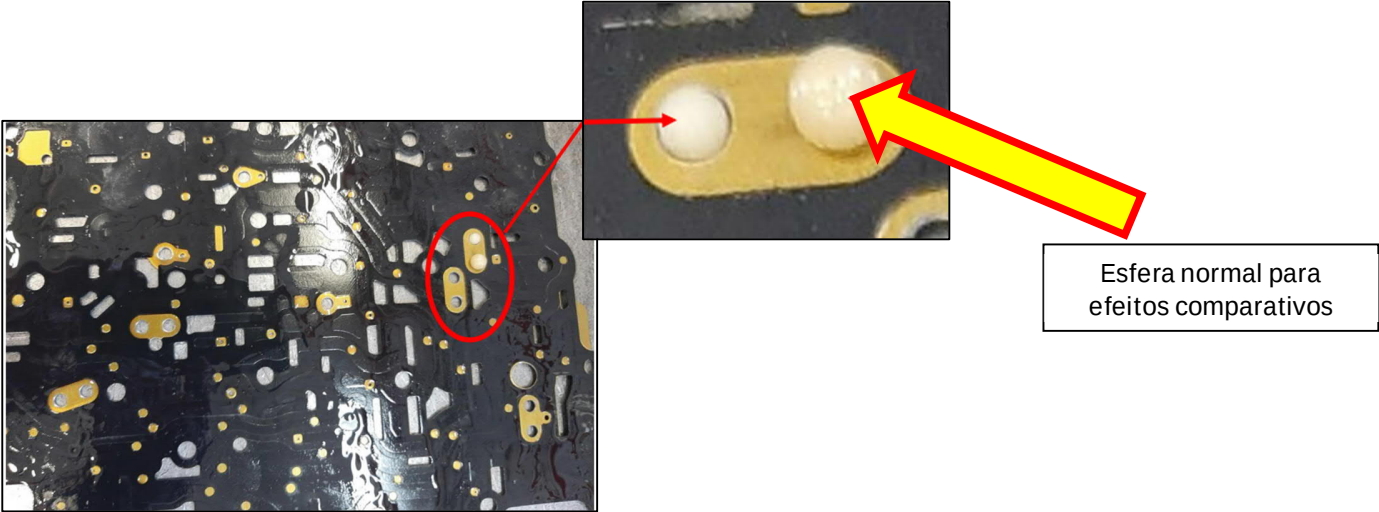
Veículo não apresenta tração em arrancada no modo *drive* “D” (primeira marcha) sem a luz de injeção acesa (MIL). Essa condição pode ocorrer devido ao desgaste das esferas de verificação internas ao corpo de válvulas (parte mecânica). Para iniciar o diagnóstico, coloque o veículo no modo *drive* “D” com o freio de mão liberado e acione o acelerador de forma gradual e observe se o veículo traciona normalmente. Caso o veículo não tracione ou apresente um atraso na arrancada, não force mais a situação e proceda de acordo com as orientações abaixo:

Abaixo uma foto como referência sobre o desgaste das esferas.

6. Substitua as esferas de verificação e placa espaçadora conforme o ID do documento: 3647630;
7. Monte o corpo de válvulas conforme o ID do documento: 3647640;
