# INSTRUÇÃO TÉCNICA DE SERVIÇO

**ASSUNTO:** Bomba de Vácuo – Instruções para Campo

**IT-029G-22**

**30 de agosto de 2022**

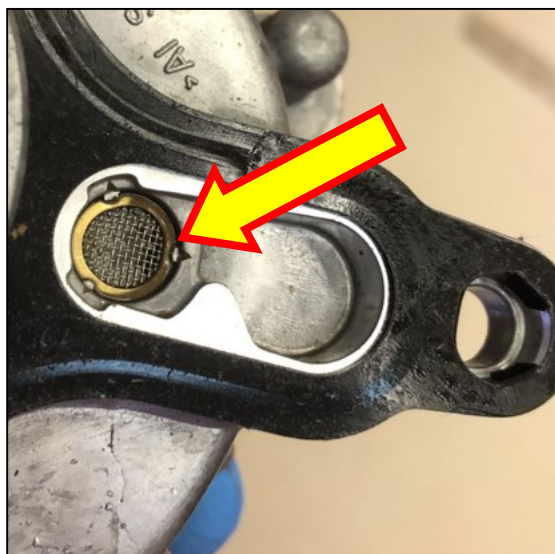
**Situação A:** Filtro limpo e sem presença de qualquer material que impeça a entrada de óleo lubrificante. Identificado um baixo nível de vácuo conforme manual de serviços de acordo com o ID: 2539097 efetue a substituição da bomba de vácuo de acordo com o manual de serviços conforme o IDs 5281629 e 5300808. **Para essa situação utilize o código de mão de obra de substituição da bomba de vácuo - 4023850.**

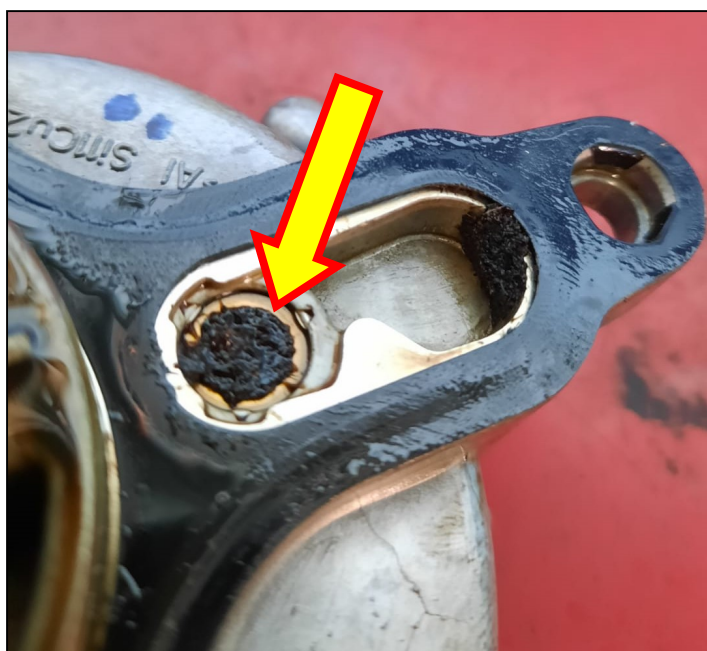
**Situação B:** Filtro entupido com material que impede a entrada de óleo lubrificante na bomba de vácuo:

### B. Efetue as substituições dos componentes:

- Bomba de vácuo – ID 5281629 e ID 5300808
- Correia de sincronismo do motor: LIJ – ID 5583383 / L4G – ID 5317967 / L4K – ID 5371484;
- Correia da bomba de óleo do motor – ID 5318663;
- Tensor da correia dentada – LIJ e L4G ID 5317966 / L4K ID 5371483;
- Óleo lubrificante do motor;
- Filtro de óleo do motor.

- Drene o óleo do motor em recipiente limpo e separe 1 litro desse óleo em embalagem limpa.
- O filtro de óleo do motor deve ser colocado dentro de um saco plástico e lacrado.
- Todos os componentes substituídos, incluindo o litro de óleo e o filtro de óleo do motor, devem ser encaminhados em volume ÚNICO (caixa) ao departamento de garantia para retorno ao Centro de Peças em Garantia (CPG).

Para essa situação utilize o código de mão de obra específico de Substituição da bomba de vácuo e demais peças - 4085038.
