# INSTRUÇÃO TÉCNICA DE SERVIÇO

ASSUNTO: Turbocompressor – Ruído

IT-033GC-20

27 de agosto de 2021

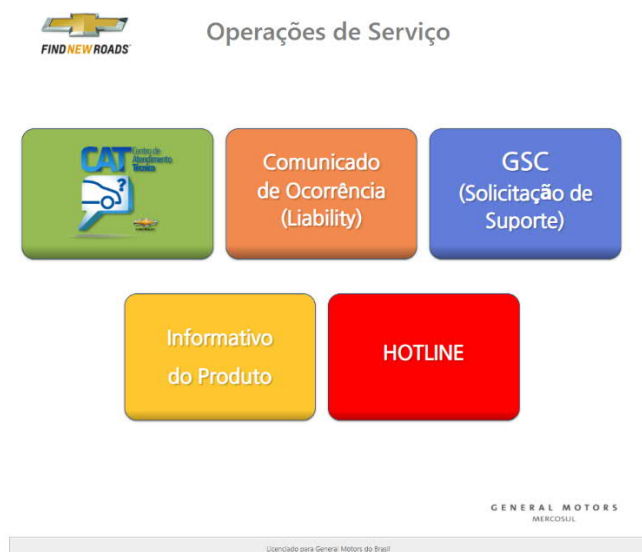
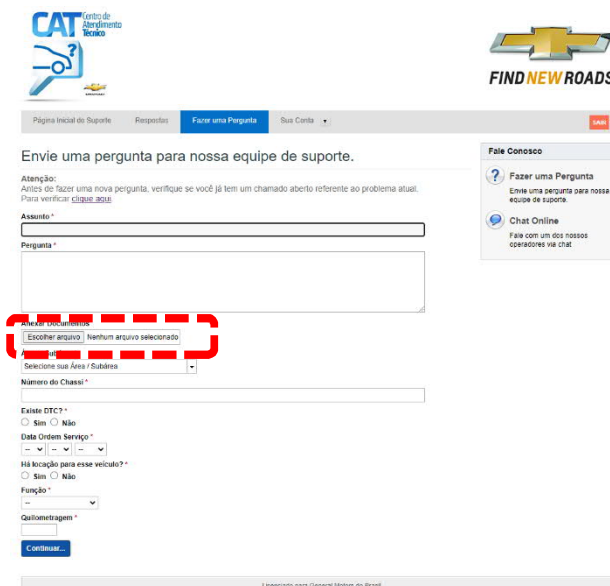
A necessidade dessa operação é para garantir que o ruído reclamado pelo Cliente seja proveniente da região do turbocompressor. Dessa forma, evitando a substituição indevida de peças.
