# INSTRUÇÃO TÉCNICA DE SERVIÇO

**ASSUNTO:** Mylink – Tela preta - Atualização

**IT-038G-23**

**29 de Agosto de 2023**

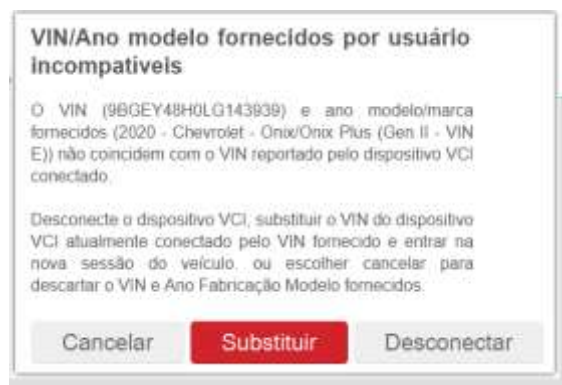
**Cuidado:** Se o VIN do veículo NÃO corresponder, a mensagem abaixo será exibida.

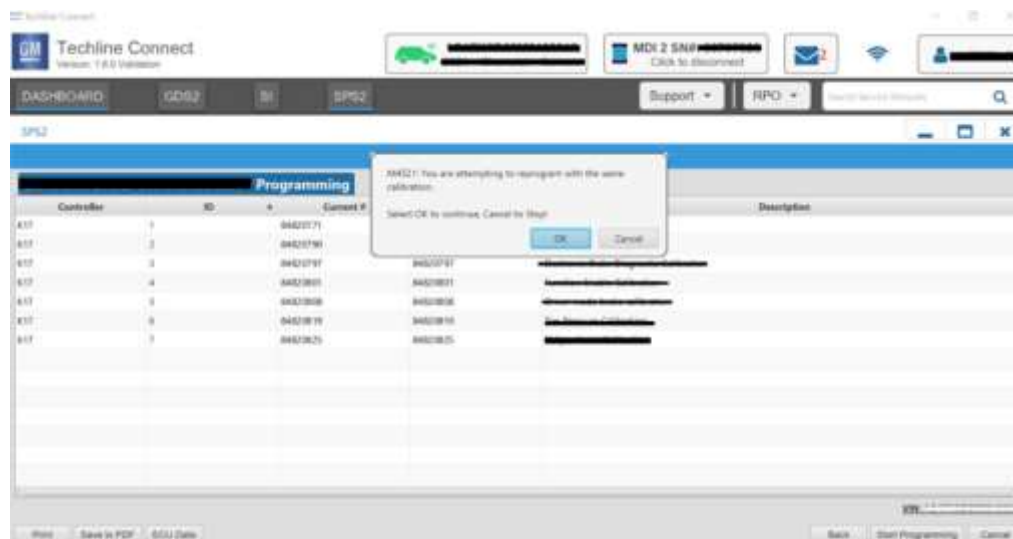
- Verifique as telas do Techline Connect mostradas abaixo:
