# INSTRUÇÃO TÉCNICA DE SERVIÇO

**ASSUNTO:** Correia de Acessórios - Ruído

**IT-017GA-22**

08 de setembro de 2022

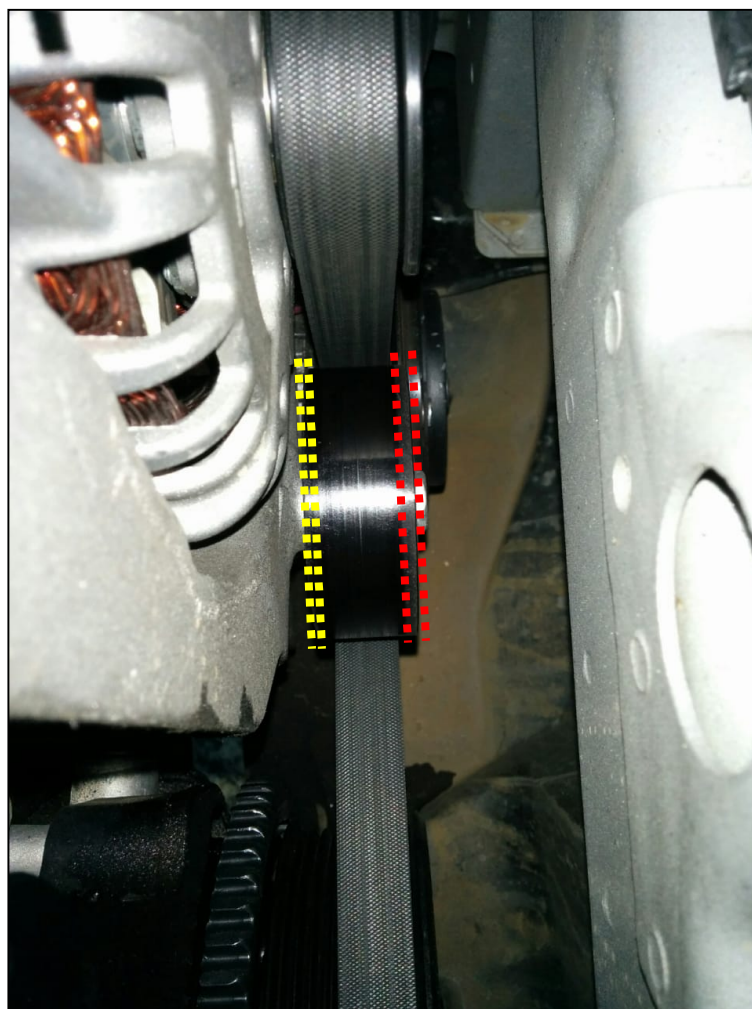
Se a correia de acessórios está desalinhada comparando a marca da correia na polia auxiliar (marca de polido na polia).

- ✓ O caso abaixo é um exemplo de desalinhamento da correia em relação a polia auxiliar, observe que o centro da correia não trabalha na parte central da polia (as distâncias entre as bordas são diferentes).

Comprovado o desalinhamento da correia e ruído, siga com os próximos passos:

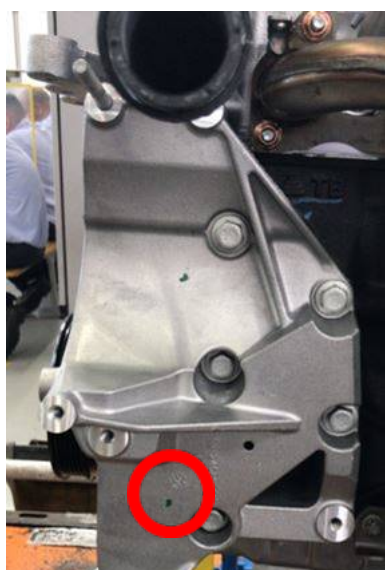
Se o suporte instalado possui a marca (pinta) conforme a foto abaixo.

- Caso o suporte **NÃO TENHA A MARCA** (pinta) acima, substitua o suporte e efetue o procedimento de montagem do novo suporte de acordo com as etapas abaixo.
- Caso o suporte **TENHA A MARCA** (pinta) acima, tire uma foto do suporte, não substitua o suporte e efetue o procedimento de ajuste do suporte de acordo com as etapas abaixo.
