# INSTRUÇÃO TÉCNICA DE SERVIÇO

ASSUNTO: Transmissão Automática – Vibração e/ou Trepidação sem DTC

IT-025GA-22

10 de agosto de 2022

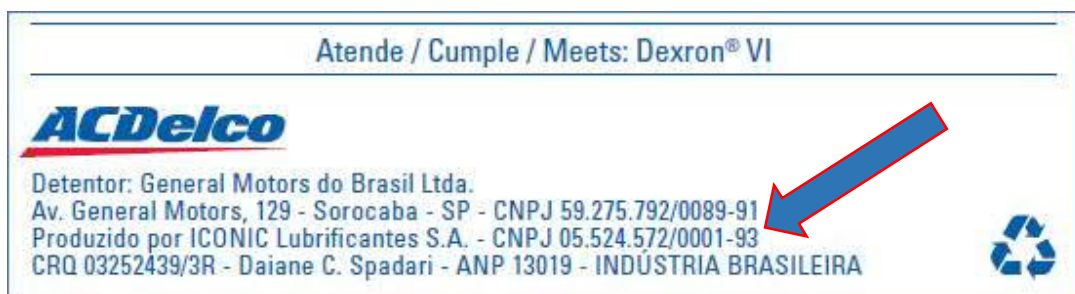
- Somente para esse procedimento, DEVE SER UTILIZADO o fluido de transmissão automática Dexron VI com número de peça 98550134 de acordo com as informações abaixo encontradas na parte traseira da embalagem:

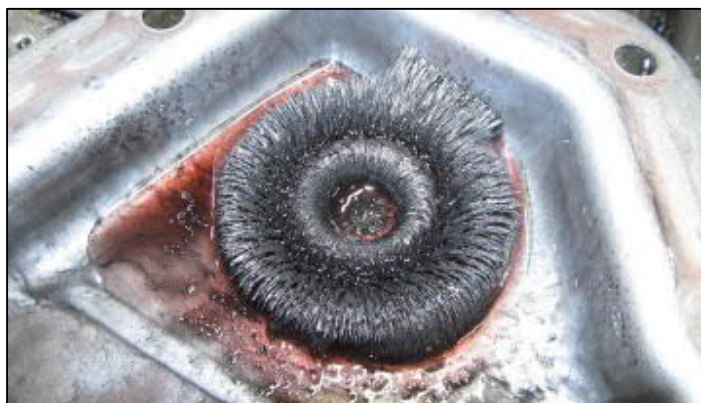
Foto 1

Imã com presença de material metálico.

3. Caso o ímã apresente material metálico (Foto 1): remova a transmissão e efetue a substituição do conversor de torque, limpeza do ímã, substituição do filtro e fluido da transmissão automática;

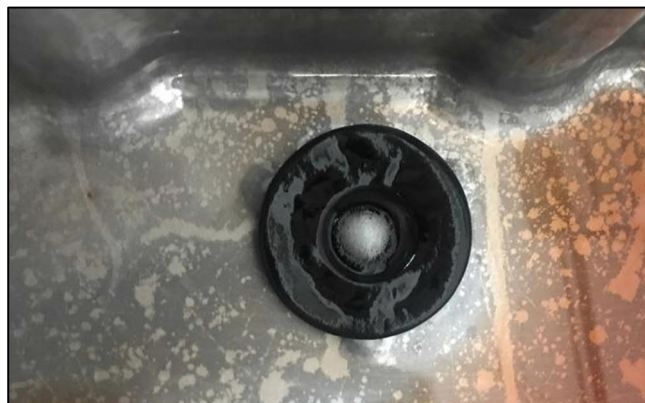
Foto 2

Imã em condição normal de uso.

4. Caso o ímã apresente material conforme a foto 2, efetue os próximos passos;
5. Limpe o ímã;
6. Efetue a substituição do fluido da transmissão automática conforme o ID 3216645 (6,3 litros de fluido);
