# INSTRUÇÃO TÉCNICA DE SERVIÇO

**ASSUNTO:** Teto Solar Orientação - Lubrificação em Casos de Ruído

**IT-035G-23**

**11 de Agosto de 2023**

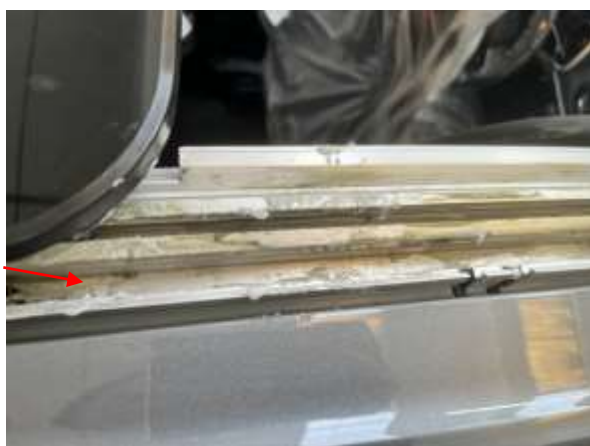
Imagem 4 Exemplo Excesso de Graxa

Os trilhos e identifique o excesso de graxa para posterior utilização:

A limpeza com pano úmido das guarnições interna/externa e localize o excesso de graxa. **Remova com uma espátula plástica ou pincel o excesso de graxa presente nos trilhos**, e utilize para lubrificação as seguintes regiões:
