# INSTRUÇÃO TÉCNICA DE SERVIÇO

**ASSUNTO:** Dicas de Serviço – Mês de Agosto / 2023

**IT-038-23**

**06 de Agosto de 2023**

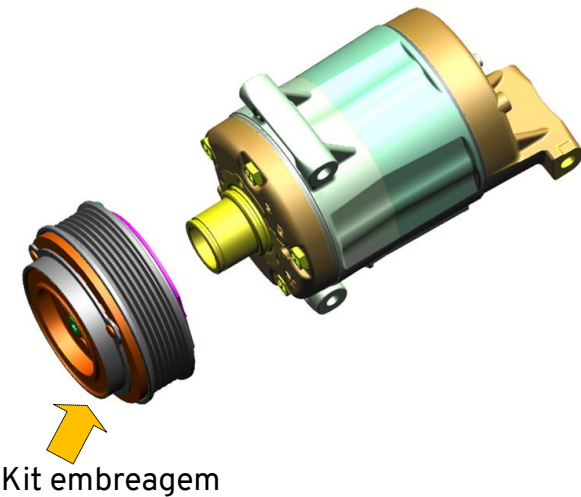
| VEÍCULO | ASSUNTO | CHASSIS |
|---|---|---|
| Trailblazer | Kit embreagem (compressor A/C) – Disponibilidade | |
| Disponibilidade de kit individual de embreagem do ar-condicionado. | | |

| VEÍCULO | ASSUNTO | CHASSIS |
|---|---|---|
| <p>Reiteramos a disponibilidade do Kit de embreagem do compressor do ar condicionado (A/C) para substituição caso seja identificada alguma anormalidade nesse componente.</p> <p>Não há necessidade de substituição do compressor A/C completo para estes casos, bastando apenas substituir o kit de embreagem de forma individual. Verifique o catálogo eletrônico de peças para identificar o correto número de peça (PN) para aplicação nos respectivos veículos/ano modelos informados.</p> <p>Em caso de dúvidas no diagnóstico consulte sempre a IT-031-23- Sistemas de ar-condicionado - Auxílio no Diagnóstico, esse documento possui uma seção dedicada ao teste da embreagem.</p> | | |

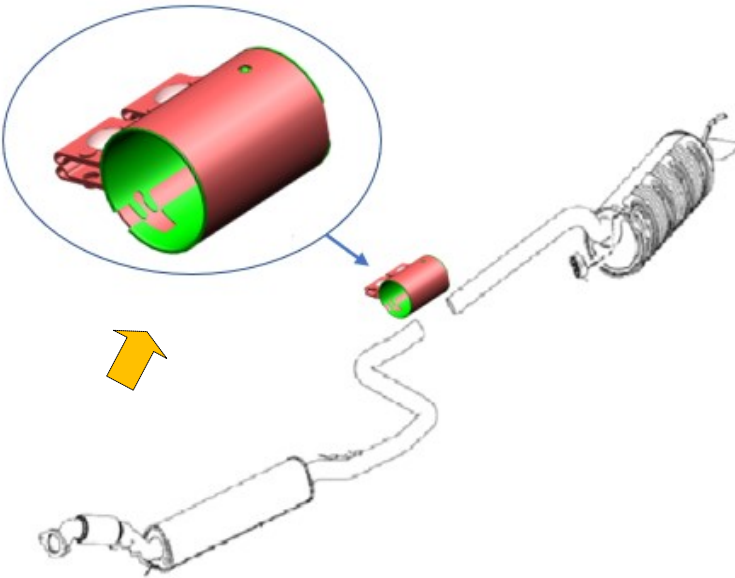
| VEÍCULO | ASSUNTO | CHASSIS |
|---|---|---|
| Montana 2023/2024 | Abraçadeira do escapamento – Disponibilidade | |

| VEÍCULO | ASSUNTO | CHASSIS |
|---|---|---|
| <p>Em caso de substituição do silencioso fornecido parcialmente, é necessário solicitar também a abraçadeira de união do escapamento. O item deve ser adquirido separadamente pelo PN 13.278.369</p> <p>Para realizar o procedimento adequado consulte sempre manual de reparações ID do documento: 6163435</p> | | |

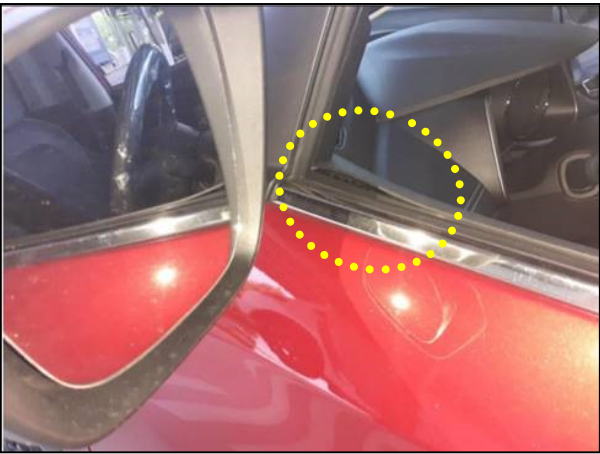
| VEÍCULO | ASSUNTO <b>CARROCERIA</b> |
|---|---|
| <p>Fig. 01 - Painel de porta deformado por remoção incorreta</p> <p>Fig. 02 – Remover o painel no sentido vertical e sem incliná-lo</p> | |

| VEÍCULO | ASSUNTO <b>CARROCERIA</b> |
|---|---|
| <p>Temos recebido algumas peças no Centro de Peças em Garantia com a reclamação de painel deformado na parte superior, conforme exemplo da Fig 01. Esse tipo de dano ocorre caso seja realizada a remoção do painel de porta de forma incorreta.</p> <p>Portanto, recomendamos que, na necessidade de remoção da peça, seja removido da forma correta conforme detalhado abaixo:</p> <ul style="list-style-type: none"> <li>- Solte os 4 parafusos do painel de porta;</li> <li>- Destrave os 8 pinheirinhos (clipes) puxando pelo porta mapas (região inferior do painel);</li> <li>- Após destravar todos os pinheirinhos, segurar o painel pela parte inferior e empurrar para cima na posição vertical, conforme indicado na Fig. 02. <b><u>Nunca faça movimentos de alavanca</u></b> (evitando abrir o painel na parte inferior e deixando fechado na superior, pois isso irá danificar o painel).</li> </ul> | |

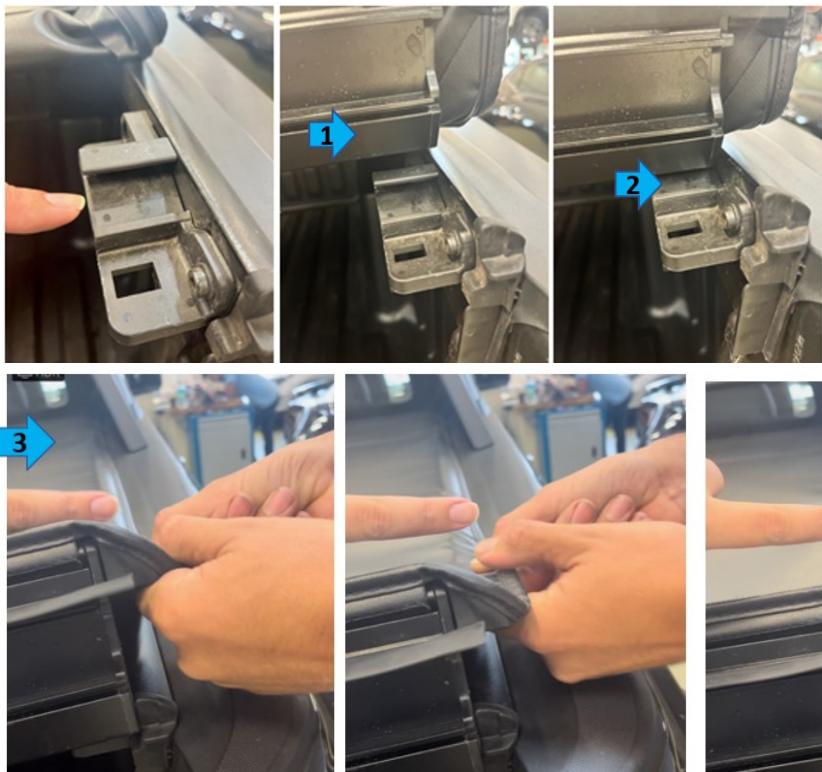
| VEÍCULO | ASSUNTO <b>CARROCERIA</b> |
|---|---|
| Montana - 2023 | Capota Marítima – Destravamento |

| VEÍCULO | ASSUNTO <b>CARROCERIA</b> |
|---|---|
| <p>Para executar a abertura sem esforço excessivo e que garanta a vida útil dos componentes da capota marítima da Nova Montana, certifique-se de destravar a travessa (1) respeitando a região do “convite” (2) em ambos os lados, para as canaletas laterais respeitar a direção de destravamento para facilitar a abertura da capota (3), conforme fotos abaixo.</p> | |

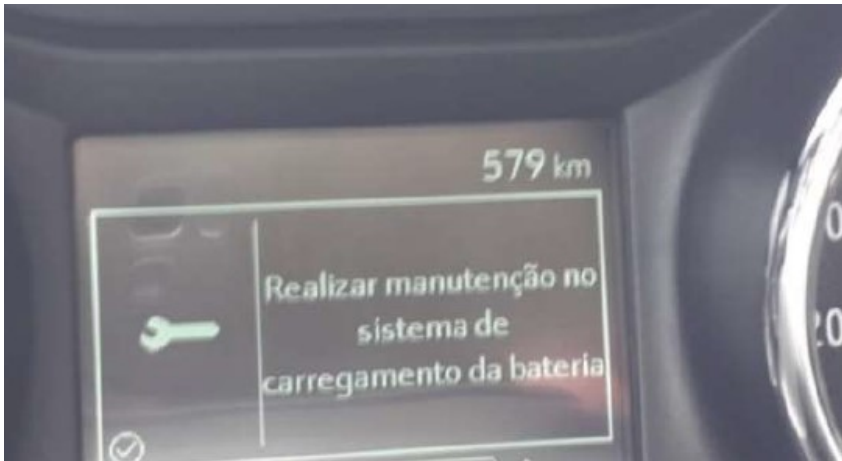
| VEÍCULO | ASSUNTO |
|---|---|
| Onix/Onix Plus/Tracker – 2022 / 2023<br>Montana – 2023 | Painel de Instrumentos - Mensagem "Realizar Manutenção no Sistema de Carregamento da Bateria" |
| Atualização de Calibração. | |

| VEÍCULO | ASSUNTO |
|---|---|
| <p>Para veículos modelos Onix, Onix Plus, Tracker e Montana que apresentarem a mensagem no painel de instrumentos "Realizar Manutenção no Sistema de Carregamento da Bateria", certificar que o veículo está com a calibração do módulo de controle de carroceria (BCM) no último nível de atualização disponível.</p> <p>Em caso de dúvidas no diagnóstico consulte o Centro de Atendimento Técnico -CAT.</p> | |
