# Informe de Ensayo

OT N° 224 5360 Único  
Página 1 de 18

Una muestra constituida por una portón metálico y marco metálico, identificado por el solicitante como: "**PORTON IGNIFUGO RF60**".

Determinación y Clasificación de la Resistencia al Fuego.

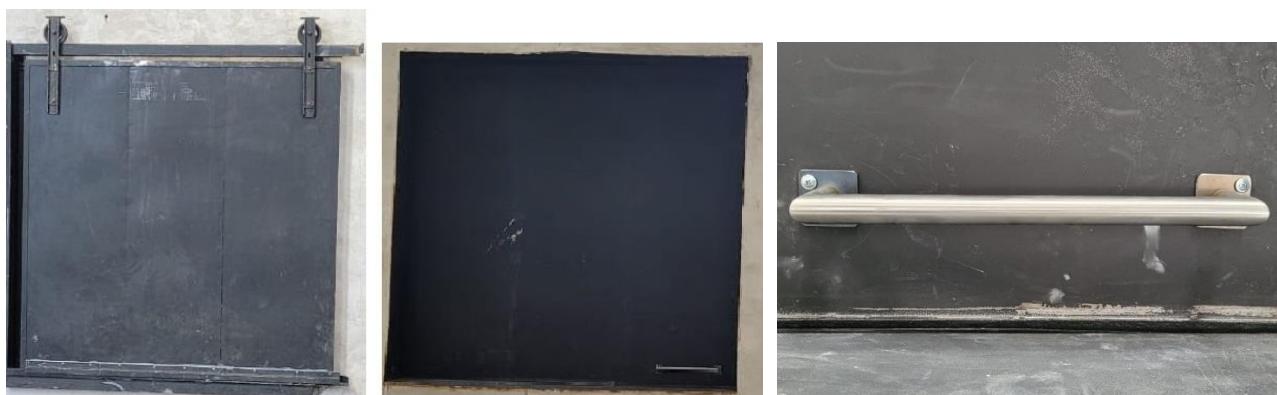
Vistas del modelo y detalle del herraje
