Prezentacija seminarskog rada: Nasukanje broda - Royal Majesty

Nasukanje broda -Royal Majesty

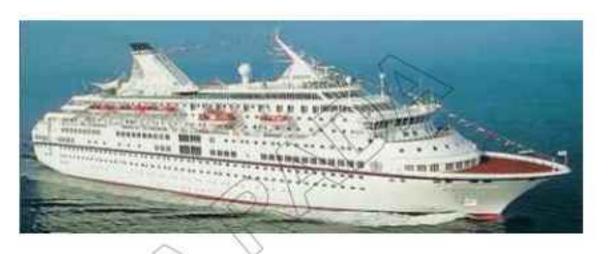
- Nasukanje oko 2225 sata, 10.06.1995
- Plićina "Rose and Crown Shoal" 10 milja istočno od Nantucket Island, Massachusetts
- 1509 osoba na brodu
- Ruta: St. George, Bermuda Boston, Massachusetts
- U vrijeme nasukanja brod je bio 17 milja udaljen od rute

- Pokušaji da se brod evakuira nisu uspjeli prvog dana radi lošeg vremena
- Nakon isplovljenja s Bermude, netko je ugazio na kabel GPS antene (34 sata prije nasukanja
- Nitko od časnika u straži nije primjetio da je GPS prešao na prikaz zbrojene pozicije

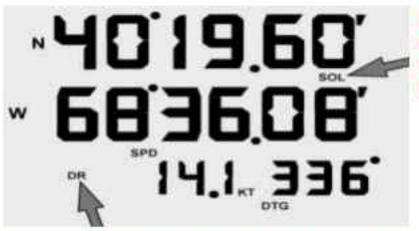
M/B Royal Majesty

SOL znači SOLution, označava da GPS više ne računa točnu poziciju.
