Car Trust Inspection Report تقرير فحص كار ترست

Summary Report تقرير ملخص

Vehicle VIN: رقم الهيكل	اللون: Color	الشركة المصنعة: Make
*****2001632	Blue	Lexus
Model: الطراز	السنة: Year	إصدار المركبة: Trim
ES 250	2019	-

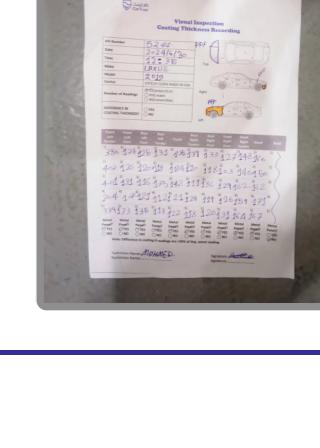
**2. Coating Thickness Readings - (قراءات سماكة الطلاء)**

Result: Fail ✗

Comment(s): There Is Difference In Coating Thickness - يوجد اختلاف في سماكة الطلاء

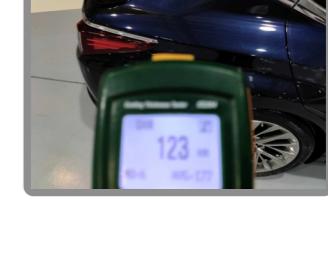
8. Rear Right Fender Coating Thickness Readings - قراءات سماكة (الطلاء للرفف الخلفي يمين)

Result: Pass ✓

Comment(s): Coating Thickness Is Consistence - قراءات سماكة الطلاء ثابتة

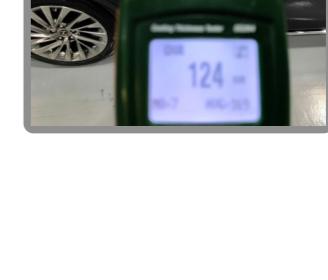
9. Rear Right Door Coating Thickness Readings - قراءات سماكة (الباب الخلفي يمين)

Result: Pass ✓

Comment(s): Coating Thickness Is Consistence - قراءات سماكة الطلاء ثابتة

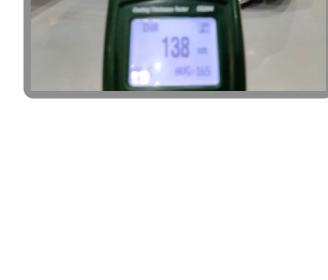
10. Front Right Door Coating Thickness Readings - قراءات سماكة (الطلاء للباب الأمامي يمين)

Result: Pass ✓

Comment(s): Coating Thickness Is Consistence - قراءات سماكة الطلاء ثابتة

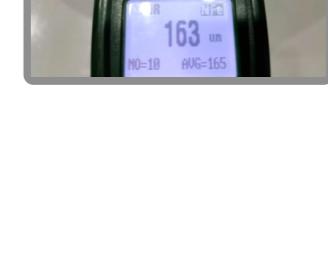
12. Hood Coating Thickness Readings - قراءات سماكة الطلاء لعطا (المدرك)

Result: Pass ✓

Comment(s): Coating Thickness Is Consistence - قراءات سماكة الطلاء ثابتة

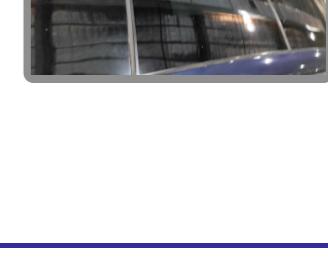
13. Roof Coating Thickness Readings - (قراءات سماكة الطلاء للسقف)

Result: Pass ✓

Comment(s): Coating Thickness Is Consistence - قراءات سماكة الطلاء ثابتة

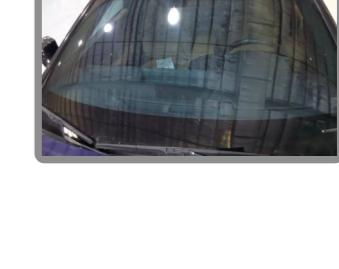
Feedback: Windshield Glass

Result: Pass ✓

Comment(s): Glass is Clear - الزجاج سليم

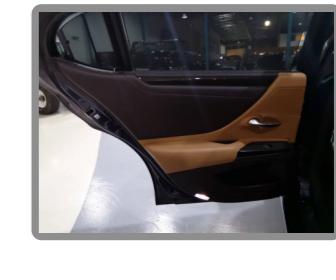
7. Passenger Rear Left Door Lining - (ديكور باب الراكب الخلفي يسار)

Result: Pass ✓

Comment(s): Good - ممتاز

Feedback: Door Lining in Good Condition - ديكور الباب بحالة جيدة

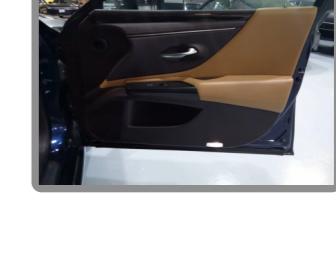
8. Passenger Door Lining - (ديكور باب الراكب)

Result: Pass ✓

Comment(s): Excellent - ممتاز

Feedback: Door Lining in Good Condition - ديكور الباب بحالة جيدة

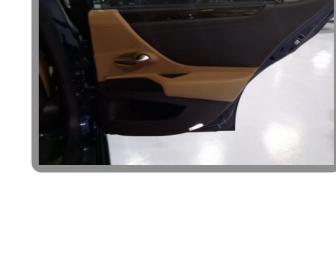
9. Passenger Rear Right Door Lining - (ديكور باب الراكب الخلفي يمين)

Result: Pass ✓

Comment(s): Good - ممتاز

Feedback: Door Lining in Good Condition - ديكور الباب بحالة جيدة

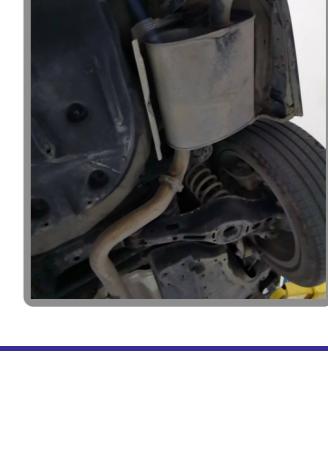
25. Rear Subframe - (الكمر الخلفي)

Result: Pass ✓

Feedback: Rear Subframe is in good condition - الكمر الخلفي بحالة جيدة

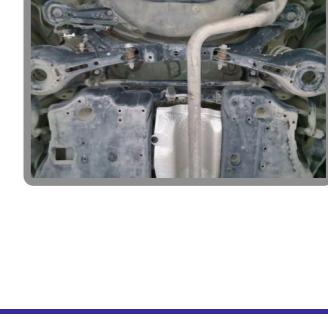
26. Control Arm - (المقص الخلفي يمين)

Feedback: Rear Control Arms in Good Condition - المقصات الخلفية سليمة

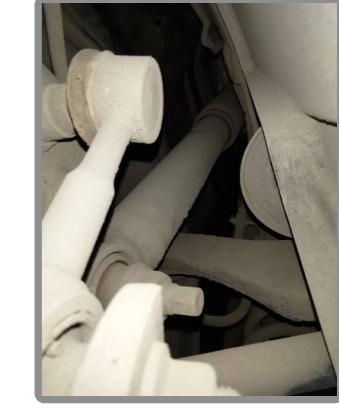
27. Rear Right Shock absorber oil leakage - (المساعد الخلفي يمين)

Result: Pass ✓

Comment(s): No oil leakage - لا يوجد تهريب زيت

Feedback: No Shock absorber Oil Leak - لا يوجد تهريب زيت من المساعد

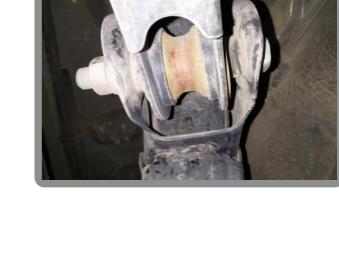
28. Rear Left Control Arms - (المقص الخلفي يسار)

Result: Pass ✓

Comment(s): Good - مقبولة

Feedback: Rear Control Arms in Good Condition - المقصات الخلفية سليمة

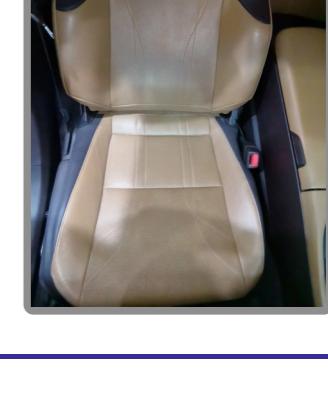
6. Passenger Seat Condition - (حالة مقعد الراكب الأمامي)

Result: Pass ✓

Feedback: Passenger Seat Condition is Normal - مقعد الراكب سليم

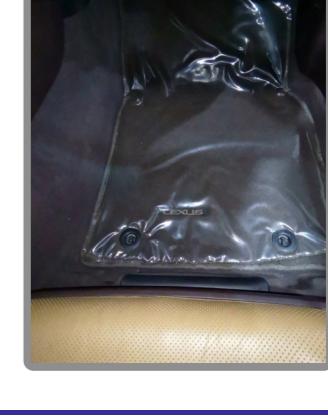
7. Front Carpet & Mats - (فرش الأرضية الأمامي)

Result: Pass ✓

Feedback: Front Carpet & Mats Condition is Normal - فرش الأرضية الأمامي بحالة جيدة

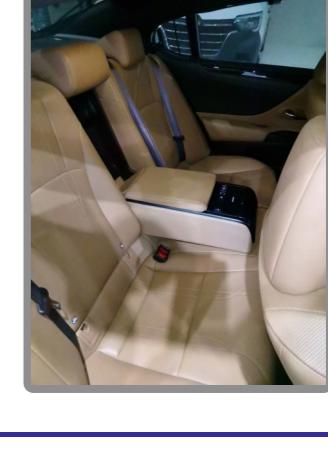
8. Rear Seat Condition - (حالة المقاعد الخلفية)

Result: Pass ✓

Feedback: Rear Seat Condition is Normal - المقعد الخلفي سليم

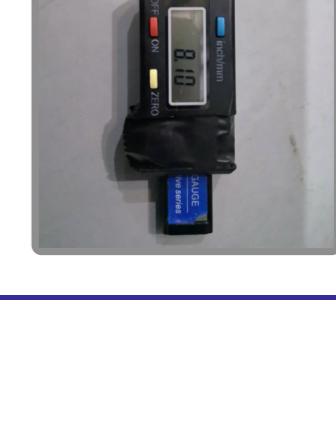
3. Rear Left Wheel Condition - (حالة الجنط الخلفي يسار)

Result: Pass ✓

Feedback: Wheel Condition is Normal - الجنط بحالة سليمة

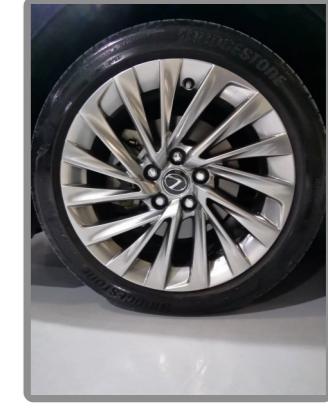
6. Rear Right Tire Condition (حالة الإطارات الخلفي يمين)

Result: Fail ✗

Comment(s): The Tire is corroded - يوجد تآكل في الإطار

Feedback: Tires Condition Needs Attention - [Less than 4mm]

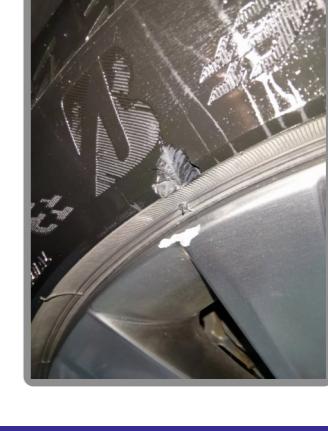
7. Rear Right Wheel Condition (حالة الجنط الخلفي يمين)

Result: Fail ✗

Feedback: Wheel Needs Attention - [Attention]

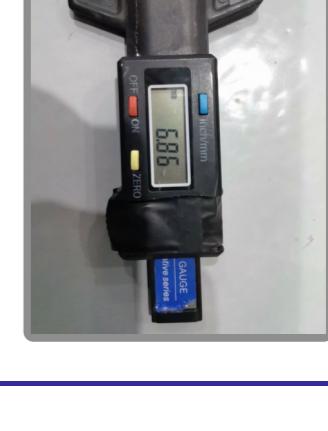
9. Front Right Wheel Condition (حالة الجنط الأمامي يمين)

Result: Fail ✗

Feedback: Wheel Needs Attention - [Attention]
