# Inventário Fotográfico de Materiais e Móveis

Casa Tondin · Rua Cláudio, 501 · Vila Pompeia · São Paulo/SP

Documento 88 · sucede o Doc 87 (validação técnica do Memorial v2.0) · subsidia projeto executivo de restauro

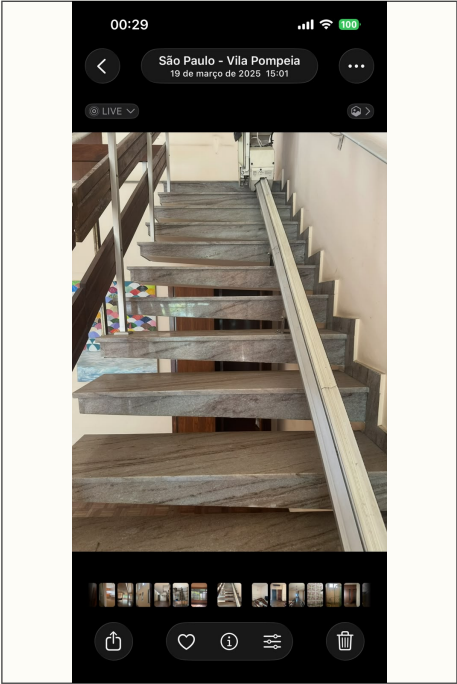
#### P02 Escada estrutural · pedra Madeira em balanço

**ELEMENTOS MATERIAIS IDENTIFICADOS**  
Degraus monolíticos em pedra Madeira (calcária dolomítica do Mato Grosso) · viga central estrutural em concreto encapsulado por pedra · guarda-corpo metálico moderno (alumínio + travessa horizontal madeira) · plataforma elevatória existente · obra geométrica colorida na parede inferior · tacos chevron no piso inferior

**LEITURA CURATORIAL**  
Peça-protagonista da casa. Cada degrau é monolito esculpido — não chapeamento. Os veios calcários são únicos por degrau (impossível de reproduzir comercialmente). A escada cantilever em pedra é assinatura do partido construtivo de Arlindo Tondin.

**CONDUTA DE RESTAURO**  
RESTAURAR · limpeza úmida + hidrofugação Wacker SMK 1311 · NUNCA aplicar resina epóxi de selagem (mata a respiração da pedra).

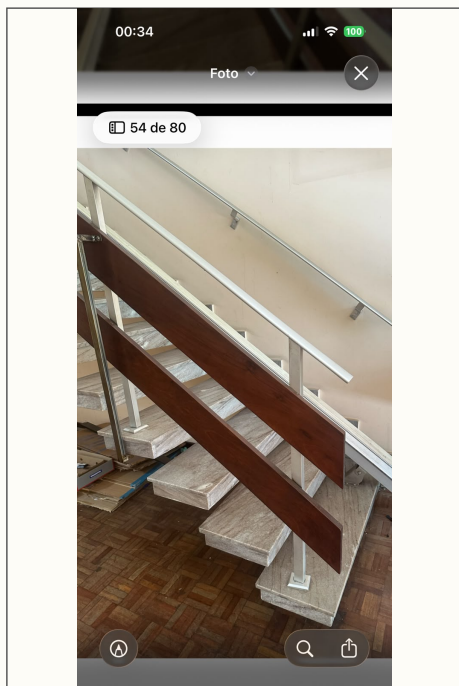
## P15

### Escada em pedra · vista lateral mostrando degraus em balanço

Degraus monolíticos em pedra Madeira sem espelho (cantilever) · guarda-corpo metálico moderno com travessas horizontais em madeira jacarandá · tacos chevron paliteiro no piso inferior · embaixo da escada peças amontoadas (provavelmente da mudança)

Vista lateral PROVA a engenharia da escada — cada degrau é uma viga em balanço, sem necessidade de espelho ou viga lateral. Esse é um detalhe de estrutura HONESTA (Lina Bo Bardi vocabulary), não de mascaramento decorativo.

PRESERVAR · NÃO adicionar guarda-corpo de vidro (descaracterizaria a leveza da estrutura) · manter as travessas horizontais em jacarandá.

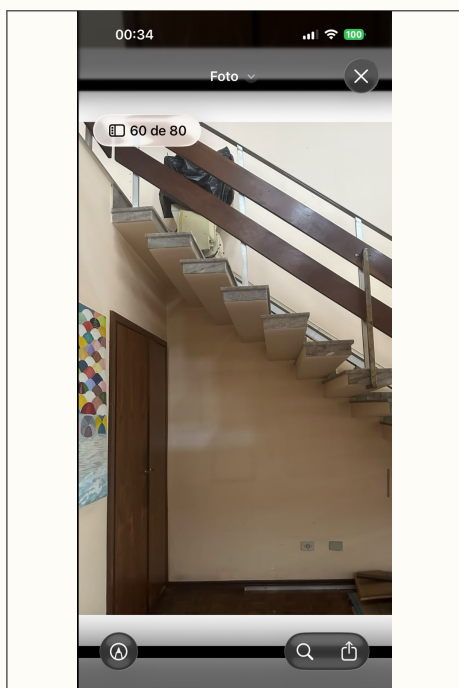
## P18

### Escada cantilever · vista de baixo (parte estrutural)

Degraus em pedra Madeira projetados em balanço · estrutura aparente sob a escada · porta de imbuia ao fundo (acesso a outro ambiente) · obra geométrica colorida na parede lateral (mesma obra da P02)

Vista da estrutura por baixo revela a maestria construtiva — não há viga inferior, apenas o engastamento direto na laje/parede. É arquitetura honestamente estrutural.

PRESERVAR · ILUMINAR o nicho sob a escada para valorizar a estrutura (LED linear oculto na sanca).

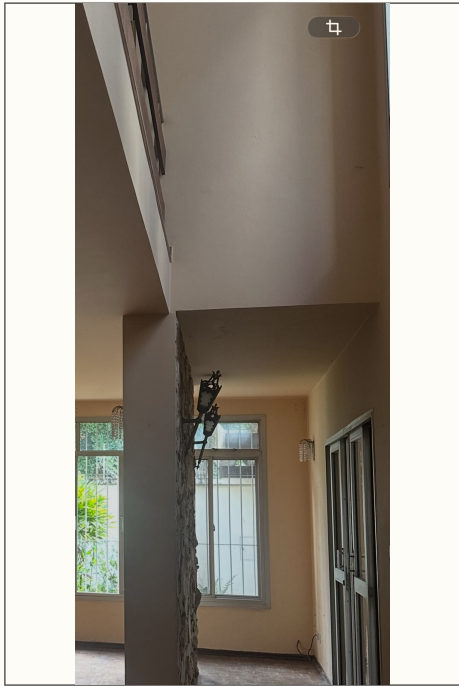
## P17

### Coluna revestida em pedra rústica + arandela ferro forjado + arandela cristal

Coluna estrutural revestida em pedra Madeira em desenho rústico bruto · arandela em ferro fundido/forjado em forma de cacho de uva com 2 lâmpadas (peça autoral 1970) · arandela em vidro/cristal facetado à direita · janela alta com gradil metálico ortogonal · porta de correr de vidro à direita · pé-direito duplo

Dispositivo de iluminação cênica e expressivo. A arandela de ferro forjado em cacho de uva é peça de coleção (mercado: R\$ 600-2.000 em galerias de design) — não substituir nunca. A coluna em pedra rústica é citação Lina Bo Bardi do uso bruto do material.

PRESERVAR todas as três peças (coluna + duas arandelas) · revisar fiação · trocar lâmpadas por LED quente · NUNCA pintar a pedra.

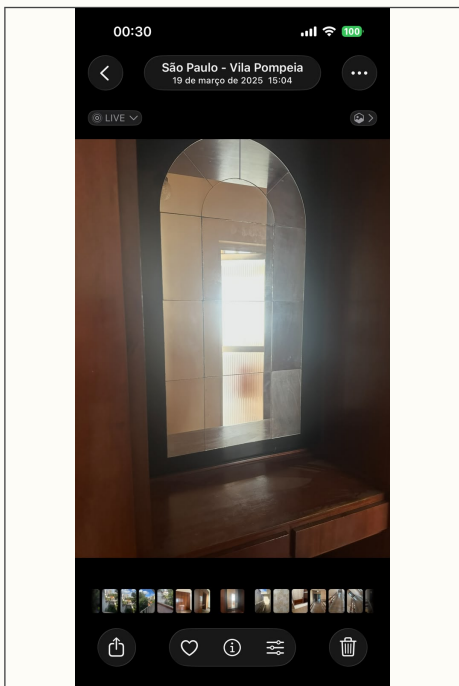
## P04

### Passa-pratos em arco com vidro canelado

Vão em arco pleno emoldurado por marcenaria em madeira escura (imbuia) · vidro canelado vertical (anos 1970) · tampo madeira escura como bancada de servir · gaveta superior abaixo da abertura

Solução vernacular-modernista paulistana — o passa-pratos com vidro canelado em arco é citação direta do léxico Artacho Jurado. Permite passagem visual e de utensílios entre copa e sala sem unificar os ambientes.

PRESERVAR INTEGRALMENTE · restaurar vidro canelado (achável em vidraçarias do Brás) caso esteja trincado.

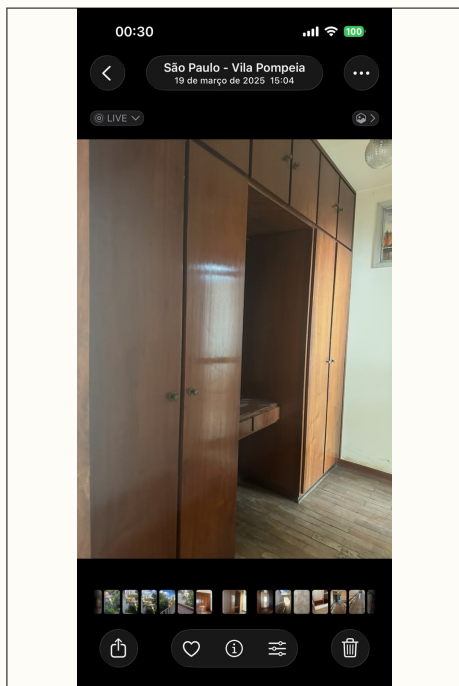
## P05

### Dormitório · marcenaria embutida em imbuia · lustre menor + tacos chevron

Roupeiro embutido em imbuia/cerejeira escura — 7 portas verticais + maleiros superiores · marcenaria do nicho do criado-mudo embutido · tacos chevron paliteiro (provavelmente Imbuia) · lustre globo em vidro fosco com cadeia de latão · porta-retrato (quadro) à direita

Roupeiro original com sistema de maleiros separados — solução de armazenamento de inverno de classe média paulistana 1970. Os pequenos puxadores em latão envelhecido (não em níquel escovado) datam definitivamente a peça.

PRESERVAR · restaurar superfície com Renaissance Wax (limpeza + nutrição) · NÃO laquear, NÃO substituir puxadores.

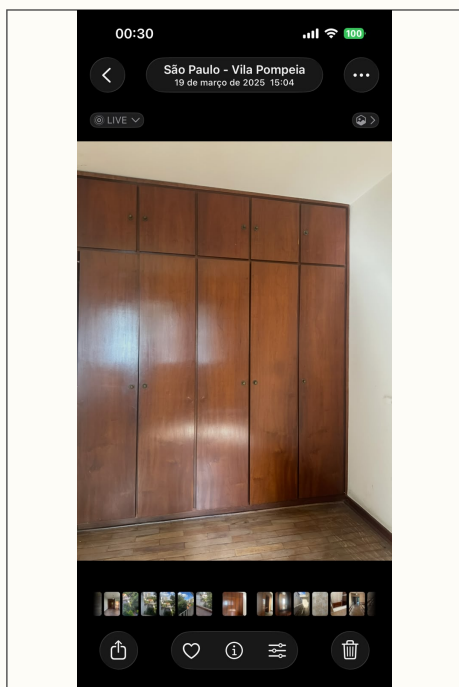
## P06

### Dormitório · roupeiro embutido em jacarandá/imbuia · 5 módulos

Roupeiro embutido em madeira escura — 5 portas verticais + 5 maleiros superiores · puxadores latão envelhecido · tacos chevron paliteiro no piso

Pano completo de armário em madeira nobre — investimento que hoje custaria R\$ 80-120 mil em reedição moderna. Os veios da madeira fluem em correspondência entre as portas (corte sequencial do bloco), evidência de marcenaria de altíssima ordem.

PRESERVAR · MANUTENÇÃO COM CERA E ÓLEO · capacidade interna pode receber complementos suspensos (cabideiros aramados ou caixas modulares) sem furação destrutiva.

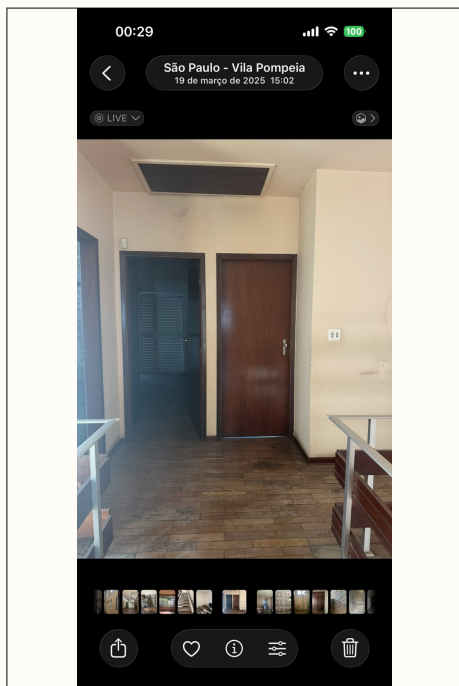
## P07

### Hall superior · porta de imbuia + porta de vidro canelado (original)

Porta de imbuia compacta com fechadura latão envelhecido · porta com vidro canelado vertical em estrutura branca (porta original de basculante) · interruptor branco simples · luminária de teto em painel rebaixado · piso em lajota cerâmica · guarda-corpo metálico moderno em primeiro plano

Hall de comunicação entre andares. As duas portas convivem: a porta de imbuia é peça nobre (entrada para suíte ou ala social); a porta de vidro canelado é serviço (basculante / lavabo). O contraste material é didático — a casa fala matriz/serviço sem hierarquia ofensiva.

PRESERVAR ambas as portas · limpar dobradiças e fechaduras · NÃO substituir o vidro canelado por vidro liso (perde caráter).

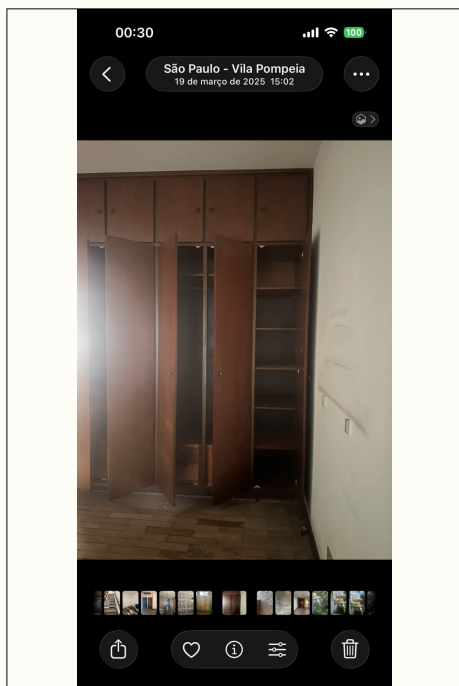
## P08

### Dormitório · marcenaria com portas abertas (vista interna)

Roupeiro embutido em imbuia/cerejeira — 6 portas verticais + maleiros superiores · interior em madeira clara (provavelmente cedro ou pinus tratado) · prateleiras múltiplas inferiores e cabideiro central · tacos chevron paliteiro

Vista interior do roupeiro revela construção em duas madeiras (externa nobre, interna clara — solução clássica de marcenaria 1970 para baratear o custo total sem sacrificar a leitura externa). Esse detalhe construtivo é PROVA de autoria autoral, não de marcenaria de fundo-de-quintal.

PRESERVAR · LIMPAR INTERIOR com pano úmido e óleo de cedro · checar fundo por umidade.

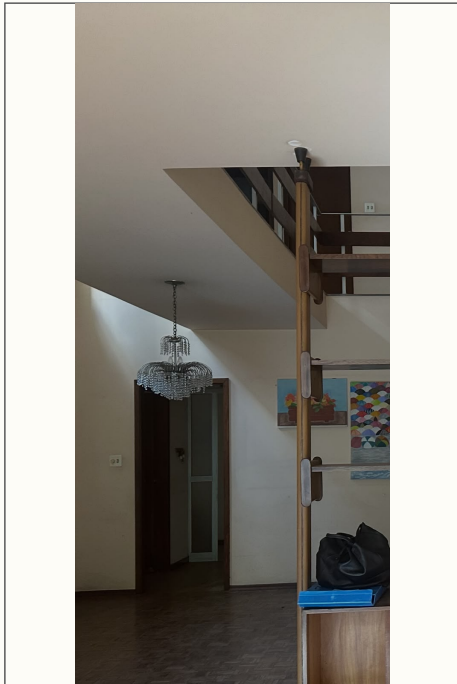
## P11

### Vão duplo do hall · pé-direito alto · lustre cristal 'guarda-chuva'

Lustre pendente em cristal facetado tipo 'guarda-chuva invertido' (era anos 1960-70) · obras de arte na parede do vão (paisagem com vaso de flores + composição geométrica em meias-luas coloridas) · porta de vidro canelado original ao fundo · viga de madeira torneada como elemento decorativo do guarda-corpo do mezanino · interruptor branco · piso tacos chevron

Eixo vertical da casa — vão duplo pé-direito que articula térreo e mezanino. A coluna torneada em madeira é detalhe artesanal autoral (não industrial), provavelmente esculpida por marceneiro de São Roque ou Atibaia. O lustre 'chuveiro' de cristal é vintage de alto valor.

PRESERVAR · NÃO reduzir o pé-direito (qualquer projeto que proponha forro reto deve ser REJEITADO).

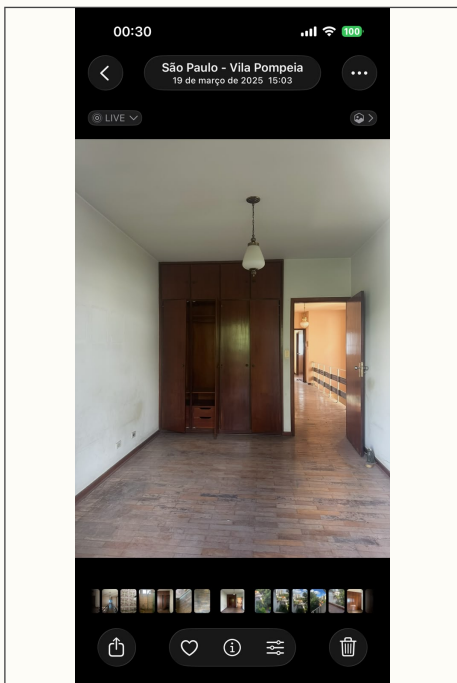
## P12

### Dormitório de passagem · roupeiro embutido + hall iluminado ao fundo

Roupeiro embutido em madeira escura (5 portas + maleiros) · porta aberta para hall com guarda-corpo metálico moderno · lustre menor em vidro fosco bege visível ao fundo · tacos chevron paliteiro · cabeceira sem cama (imóvel sem mobiliário)

Vista de enfilade do andar superior — o eixo central comunica dormitórios e hall numa transparência que é virtude espacial fundamental da casa. Qualquer projeto que feche essa transparência (paredes drywall, divisórias) destrói o partido.

PRESERVAR a comunicação espacial · MANTER a sequência das portas e do hall de circulação aberto.

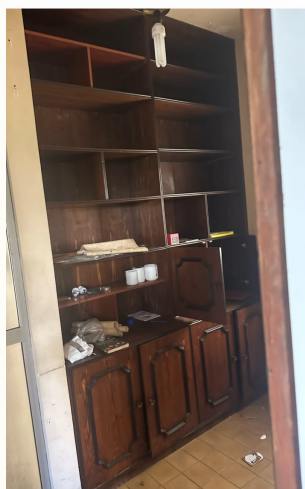
## P14

### Estante embutida em jacarandá · prateleiras vidro+metal · armário decorativo

Estante embutida em madeira escura jacarandá-da-bahia tom muito escuro · prateleiras superiores em vidro com pino metálico cromado · armário inferior com 5 portas com molduras decorativas em alto-relevo (moldagem retangular com cantos vazados) · puxadores em latão envelhecido tipo argola · lâmpada fluorescente compacta pendente · estante adjacente

Conjunto de marcenaria erudita — as molduras decorativas das portas inferiores do armário (cantos vazados em diagonal) são desenho identificável da escola de marcenaria paulistana 1960-70 (provavelmente Bertolini, Atlanta ou marcenaria autoral da Vila Madalena). Peça de coleção interna.

PRESERVAR · REVITALIZAR superfície · trocar a lâmpada por luz quente · estante de vidro pode receber objetos artísticos da nova proprietária sem retirar a marcenaria.

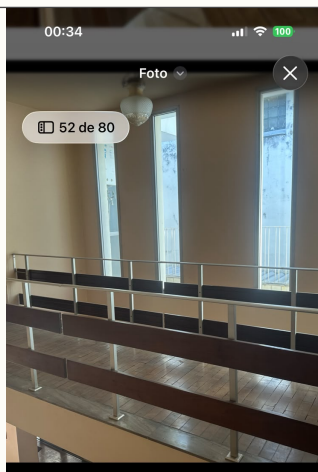
## P16

### Mezanino · vão duplo com janelas verticais + guarda-corpo metálico

Janelas verticais altas (tipo seteira) emoldurando o vão duplo · guarda-corpo metálico moderno (alumínio + travessas horizontais em madeira jacarandá) · piso em tacos chevron · plafonier de vidro fosco no teto · vista para edificações vizinhas

O guarda-corpo metálico provavelmente foi atualização posterior (anos 2000?) — está em desconforto estético com a casa. Configura o elemento candidato a SUBSTITUIR no projeto de reforma por outro guarda-corpo mais coerente com a era (madeira + ferro pintado ou cabo de aço inox tensionado).

SUBSTITUIR guarda-corpo por modelo coerente · manter janelas verticais e tacos · trocar plafonier por luminária autoral de era (Dimlux / Lumini Reno Bonzon).

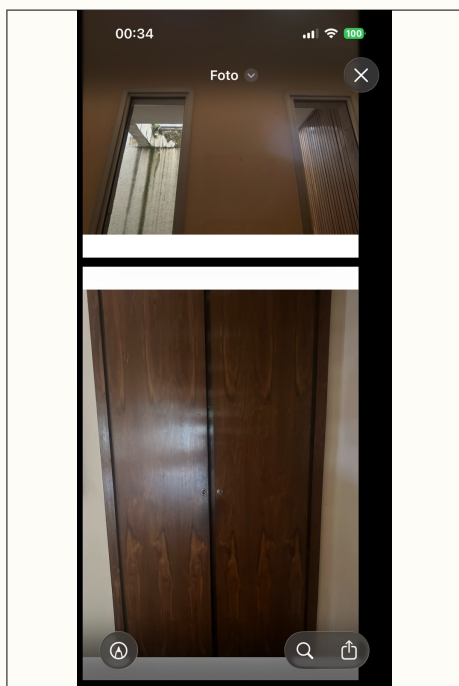
## P22

### Composição · janelas verticais finas + porta dupla em imbuia

(Superior) janelas verticais finas tipo seteira com vista para o vão entre prédios + porta lateral em madeira escura com persiana de réguas verticais · (Inferior) detalhe de porta dupla em madeira escura com veios desenhados — provavelmente porta principal de quarto-suíte ou cabinet

A porta dupla em madeira escura com veios sequenciais (livro de madeira aberto) é peça de marcenaria autoral. Os veios fluem em espelho entre as duas folhas — corte cuidadoso do bloco. Patrimonialmente, é equivalente a uma 'porta de salão nobre' de era.

PRESERVAR · POLIR superfície com óleo de tungue ou cera de carnaúba · NÃO laquear, NÃO substituir.

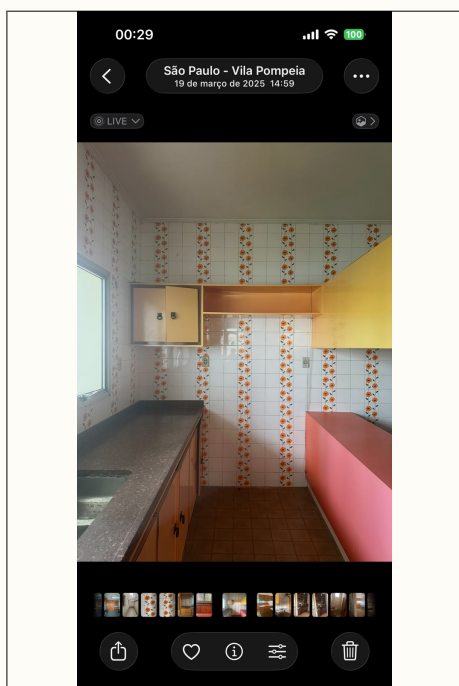
## P01

### Cozinha-cápsula · ângulo do lava-louças

Azulejo margaridas (faixa decorativa 7,5×15 cm) · bancada granilite cinza-rosa moldada in loco · marcenaria amarela/laranja com puxadores ferro · piso lajota cerâmica marrom 10×10 · persiana amarela embutida em armário superior

Cápsula 1975 íntegra — todos os elementos cromáticos e materiais originais convivem como uma sinfonia projetada. A bancada granilite em forma de L com cuba dupla embutida é peça maciça moldada no local, não removível.

PRESERVAR INTEGRALMENTE — sem brancura, sem laqueamento, sem substituição de bancada por quartzito.

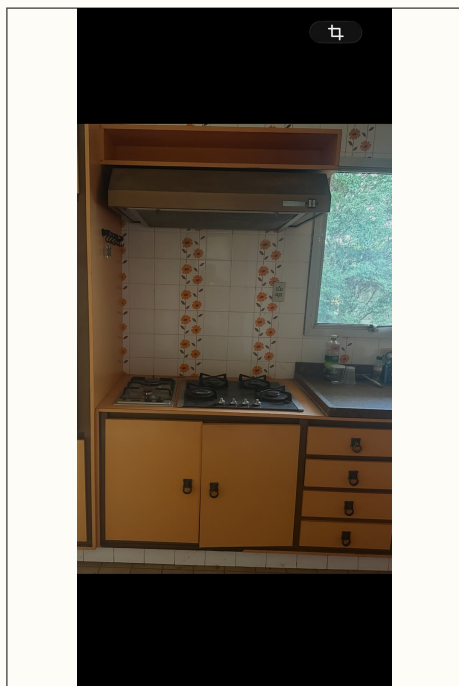
## P03

### Cozinha-cápsula · bancada do cooktop

Cooktop ferro fundido 4 bocas + cooktop 4 bocas vidro · coifa metal pintada cinza-claro (era da indústria nacional Suggar) · marcenaria laranja com argolas de ferro fundido (puxadores forjados) · azulejo margaridas (vista frontal) · janela com vista para vegetação da Mata Atlântica residual

Os puxadores tipo argola em ferro forjado (não em latão dourado) são marca de fábrica do desenho industrial brasileiro pré-1980. Os dois cooktops em diferentes gerações revelam estratificação de uso ao longo de 50 anos, sem ruptura estética.

PRESERVAR a marcenaria, os puxadores, o azulejo · ATUALIZAR somente os cooktops por modelos modernos com mesma geometria de embutimento.

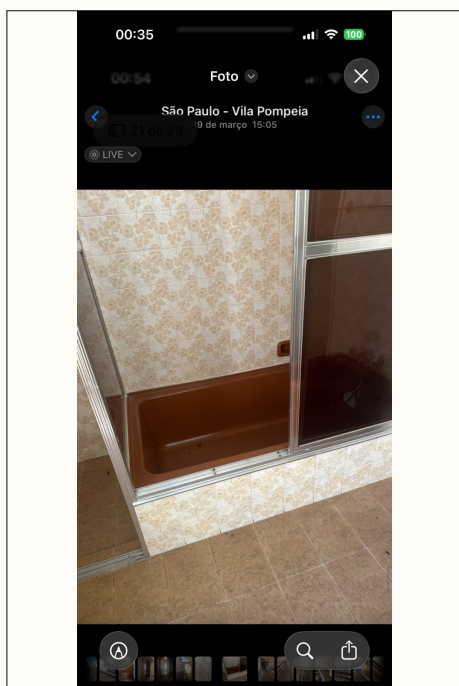
## P23

### Banheiro original · banheira terracota encastrada + azulejo floral

Banheira encastrada em ferro esmaltado cor terracota/laranja queimado · azulejo decorado bege com motivos florais ramo-de-flor (era 1970) · box com perfil de alumínio + vidro acrílico marrom (atualização posterior) · piso cerâmica bege quadrada

Banheira esmaltada terracota é peça de valor crescente no mercado de salvage (R\$ 3.000-8.000 em galerias). A combinação cromática banheira + azulejo floral é assinatura de banheiro de classe média paulistana 1970. A casa preserva DOIS banheiros originais — Doc 85 já catalogou.

PRESERVAR a banheira (reesmaltar internamente se necessário) · PRESERVAR azulejos · SUBSTITUIR APENAS o box marrom (peça que descaracteriza) por box em vidro temperado transparente com perfil em latão.

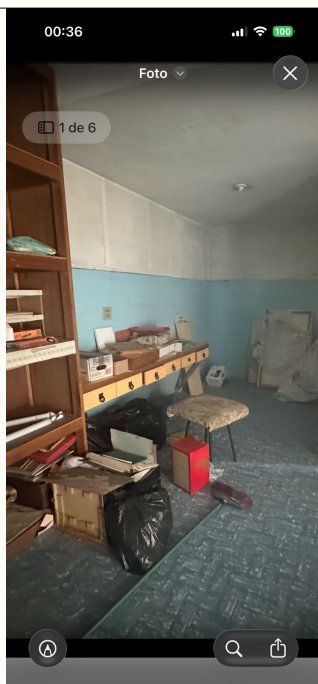
## P25

### Biblioteca-oficina turquesa · marcenaria embutida + escrivaninha

Parede turquesa-claro · marcenaria embutida em madeira clara com 5 gavetas inferiores (puxadores tipo argola em latão) · escrivaninha baixa em madeira (em desuso) · banqueta de assento em palha trançada/tecido em base de ferro tubular preto · estante embutida adjacente · carpete azul-escuro · embalagens da mudança em primeiro plano

Confirma a leitura — ambiente original de TRABALHO/ESTUDO do engenheiro. As 5 gavetas inferiores eram arquivo técnico (plantas, memoriais, contas). A escolha do azul-turquesa para o espaço de trabalho é proposital — cor que estimula concentração serena.

PRESERVAR INTEGRALMENTE como biblioteca/atelier da nova proprietária · MANTER as gavetas para arquivo · troca da escrivaninha por mesa Sergio Rodrigues ou Etel · banqueta vintage pode ser restaurada.

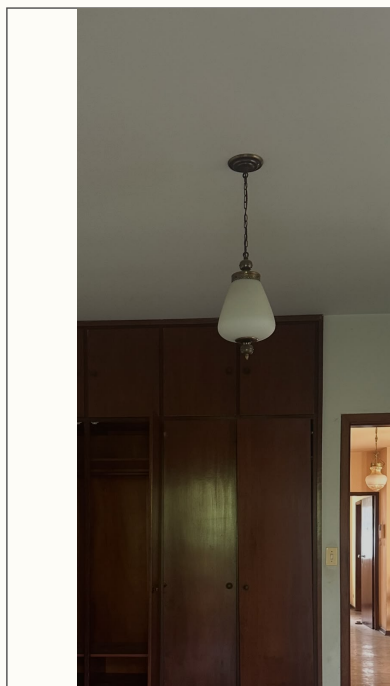
## P09

### Lustre pendente · vidro fosco bege com base latonada

PRESERVAR · revisar fiação interna com eletricista qualificado · ATUALIZAR lâmpada para LED 2.700K dimerizável (mantém calor visual original).

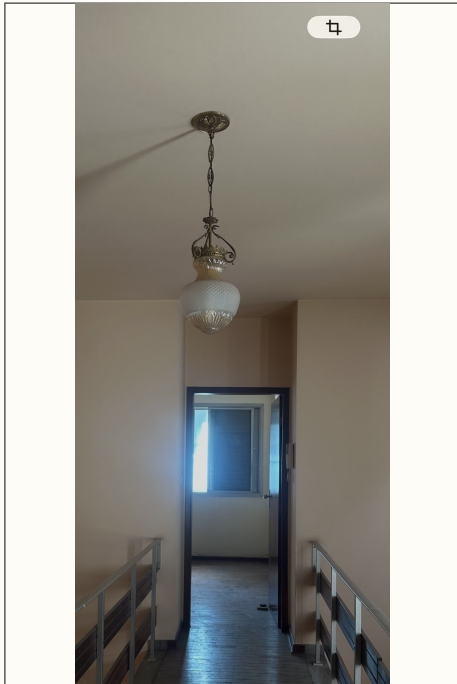
## P10

### Lustre pendente no corredor superior · cristal facetado tipo coroa

PRESERVAR · CONSERVAR · limpeza cuidadosa do cristal com solução de água destilada + álcool isopropílico em pano de microfibra · não desmontar.

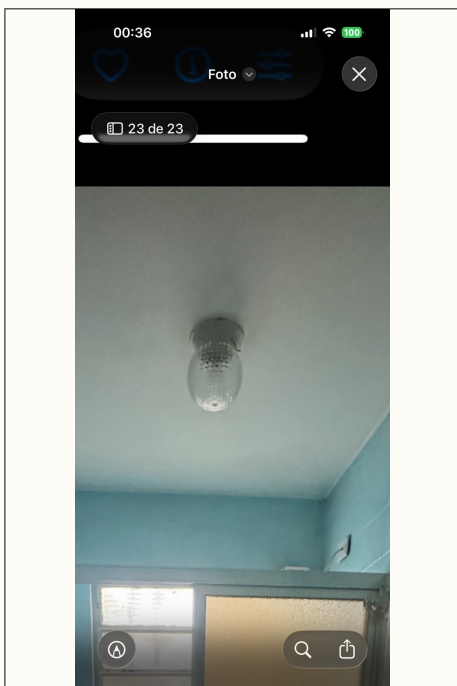
## P24

### Banheiro turquesa · teto + plafonier original em vidro facetado

PRESERVAR plafonier · revisar fiação · TROCAR lâmpada por LED quente · MANTER pintura turquesa do teto.

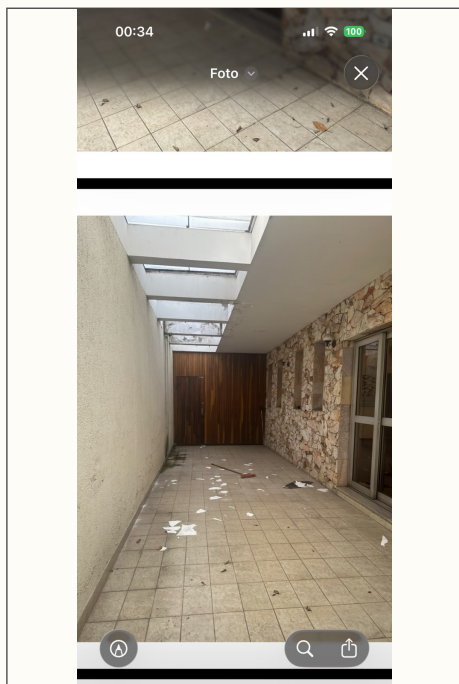
## P19

### Hall coberto de entrada · claraboias + parede em pedra rústica + porta principal

- 2. Patologia urgente no hall coberto.** P19 e P20 documentam descascamento severo do reboco entre as claraboias, provavelmente por infiltração das calhas antigas. Esse achado NÃO consta no Levantamento v2 (que classificou o hall coberto como em bom estado). **É a única intervenção que deve ser feita ANTES de qualquer outra etapa do projeto.**

RESTAURAR as claraboias (descascamento do reboco visível) · LIMPEZA da pedra com escova macia + água + sabão neutro · PRESERVAR porta principal · iluminação ascendente noturna nas claraboias.

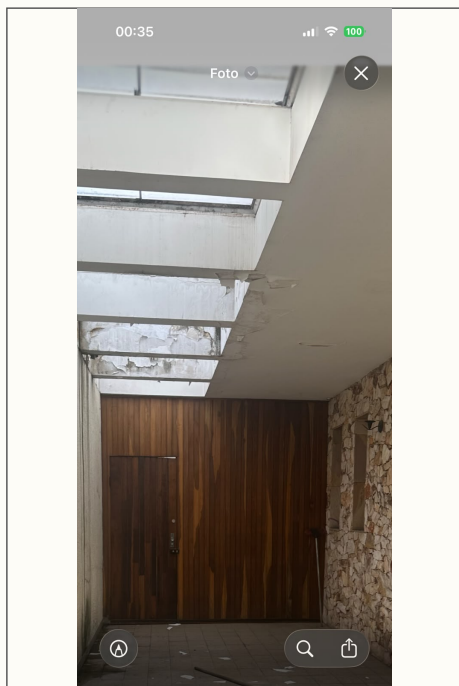
## P20

### Hall coberto · detalhe das claraboias deterioradas + porta principal vista frontal

Patologia identificada — o teto entre as claraboias está com perda de aderência do reboco (provavelmente infiltração das antigas calhas das claraboias). Intervenção URGENTE para não comprometer a estrutura adjacente.

RESTAURO URGENTE · refazer impermeabilização das calhas + repor reboco com argamassa cal-cimento + repintura com tinta mineral à base de silicato (não acrílica).
