## CERTIFICAT DE LOCALISATION

### RAPPORT

En date du 19 juin 2026, j'ai effectué le levé de l'immeuble portant l'adresse 866, rue Saint-Sacrement, Terrebonne.

Le bien-fonds à l'étude est désigné comme étant le lot 2 442 111 du cadastre du Québec.

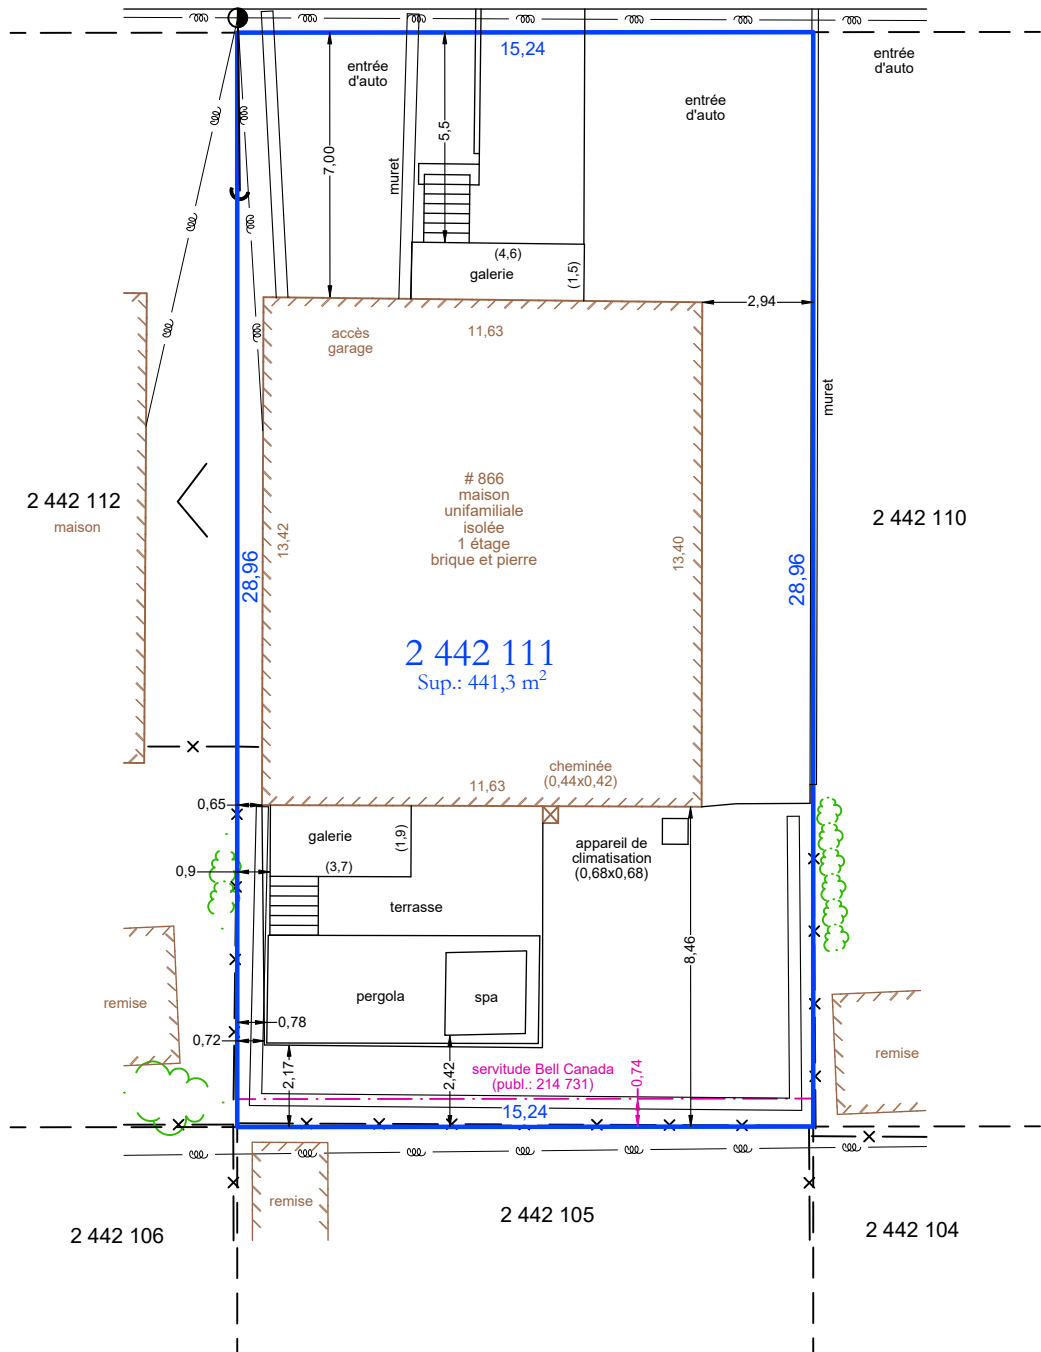
CERTIFICAT DE LOCALISATION

Pour la limite Nord, on constate que le centre de la haie et la clôture se situent à l'extérieur du périmètre du bien-fonds à l'étude.

Pour la limite Sud, on constate que le centre de la haie se situe à l'extérieur du périmètre du bien-fonds à l'étude.

Pour la limite Ouest, on constate que la clôture se situe à l'intérieur du périmètre du bien-fonds à l'étude.

- Suivant la limite Nord, il y a apparence d'empiètement exercé sur le lot 2 442 112, de par la position de la clôture et de la haie.
- Suivant la limite Ouest, il y a apparence d'empiètement souffert, de par la position de la clôture.

Aux termes de l'acte publié en date du 19 mars 1957, sous le numéro 214 731, le bien-fonds à l'étude est grevé d'une servitude d'utilité publique en faveur de Bell Canada. L'assiette du fonds servant de cette servitude est montrée au plan ci-joint.

J'ai constaté la présence de fils aériens, d'un hauban et d'un poteau à proximité de la limite Nord sans qu'aucune servitude n'ait été publiée à cet égard. Ces infrastructures pourraient être soumis aux aires de dégagement autour des installations d'Hydro-Québec, ainsi que par les droits d'Hydro-Québec d'occuper une partie de ladite propriété aux fins d'installer et d'entretenir ses équipements nécessaires à l'exploitation de lignes de distribution d'électricité, le tout conformément aux « Conditions de service d'électricité » approuvées par la Régie de l'Énergie et entrées en vigueur le 1<sup>er</sup> avril 2008 et de ses modifications subséquentes.

Les galeries, perrons, balcons et toutes autres structures attenantes au bâtiment principal sont conformes aux dispositions dudit règlement municipal de zonage en ce qui concerne leur emplacement sur le terrain par rapport à la position des limites de propriété, à l'exception de la galerie et la terrasse situées en marge arrière qui devraient se situer à une distance d'au moins 1,50 mètre de la limite Nord.

Le bâtiment principal est conforme aux dispositions dudit règlement municipal de zonage en ce qui concerne son emplacement sur le terrain par rapport à la position des limites de propriété, à l'exception de sa marge latérale Nord de 0,65 mètre qui est inférieure à celle de 1,50 mètre, exigée par le règlement de zonage actuellement en vigueur.
