# **RAPPORT D'INSPECTION PRÉ-ACHAT**

**PROPRIÉTÉ SISE AU : 866 SAINT-SACREMENT, TERREBONE, J6W 3<sup>E</sup>8, QUÉBEC**

**ADRESSE :** 866 Saint-Sacrement, Terrebonne, Québec

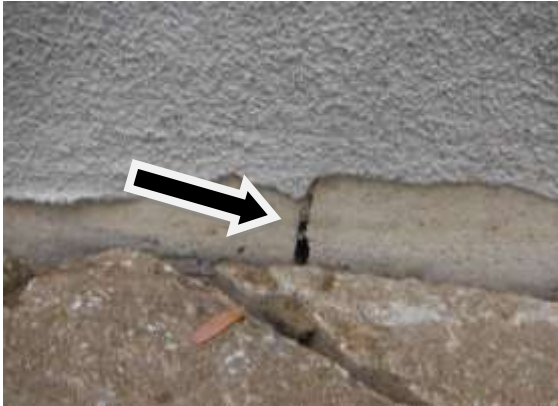
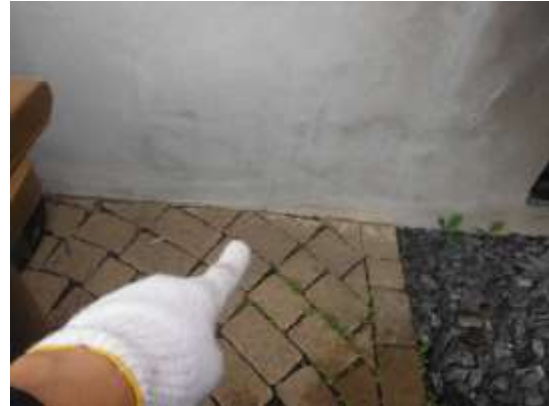
FISSURE AVANT

**Commentaires** : Lors de nos observations des murs de fondation extérieurs, nous avons identifié une fissure au niveau du mur de fondation avant du bâtiment, deux fissures sur le mur de fondation gauche ainsi que deux fissures qui auraient été identifiées sur le mur de fondation arrière et auraient été réparées et fût observées au fond du garage, selon le vendeur ces fissures aurait été réparée des années antérieures. Les murs de fondation intérieurs du aoua-aol étaient recouverts de gypse et isolation, notre inspection était limitée.

**Recommandation** : nous conseillons de faire vérifier les fissures identifiées par un expert en fissure de fondation.

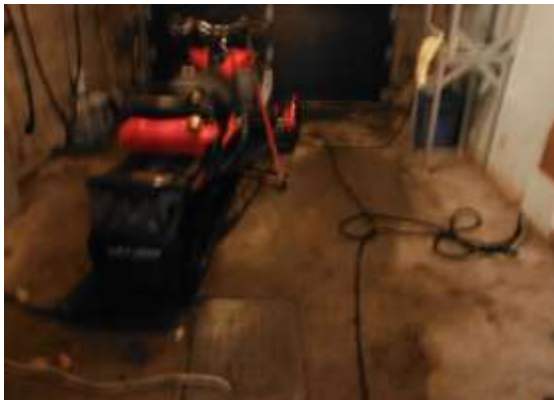
DALLE BÉTON GARAGE

**Commentaires :** deux à trois fissures de retrait ont été identifiées au niveau de la dalle de béton visible du garage. Les fissures de retrait ne seraient pas problématiques, elles seraient causées par le séchage du béton.

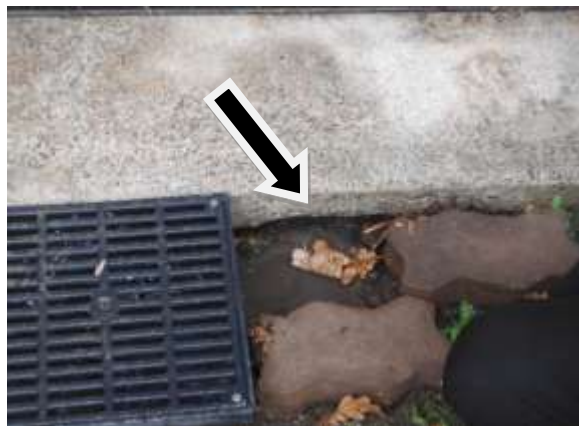
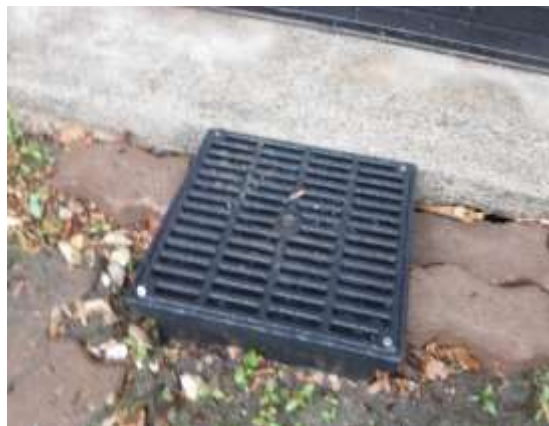
BASSIN DRAIN EXTÉRIEUR

**Nous avons constaté que le bassin de drain devant la porte de garage n'aurait pas été installé adéquatement selon la hauteur du sol et pourrait causée des infiltrations d'eau dans le garage ainsi que sous la dalle de béton. Il serait fort probable que de l'eau ce soit infiltré sous la dalle du garage par une fente visible.**

**CONSEIL PRATIQUE :** vider et nettoyer les bassins de rétention d'eau dans le garage 2 fois par année afin d'éviter les odeurs désagréable ainsi que nettoyer le bassin extérieur.

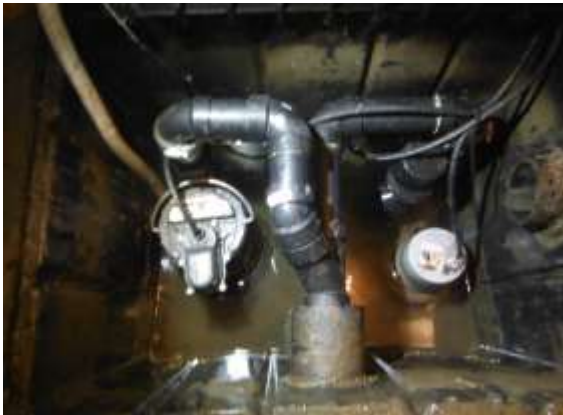
## PUISARD ET POMPES

**Observations :** nous avons constaté la présence d'un bassin de rétention d'eau au niveau de la dalle du garage servant de drain pour le garage mais il aurait été convertit en puisard avec deux pompes submersibles. Une pompe électrique ainsi qu'une pompe à batterie.

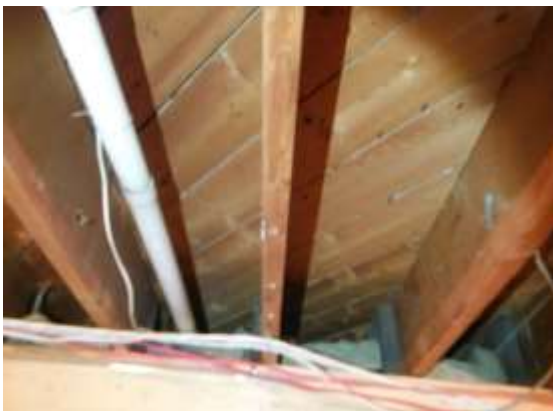
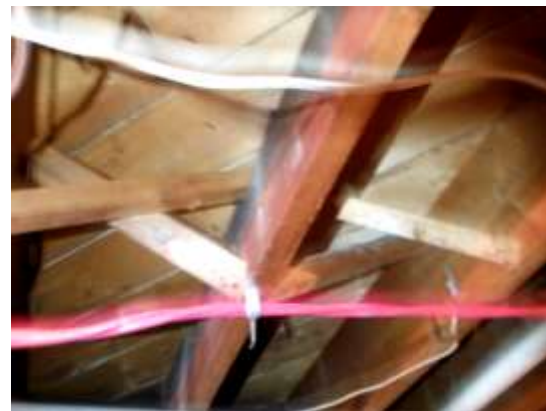
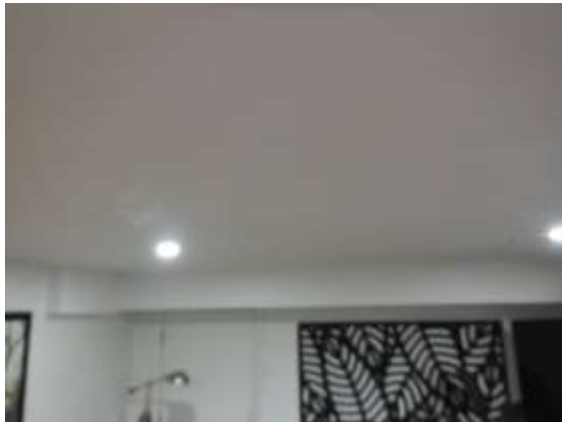
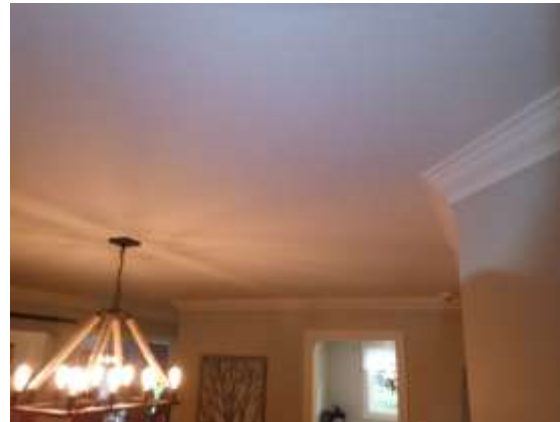
**Observations** : les solives de plancher et les sous-planchers étaient recouverts au sous-sol sauf les plafonds de la salle mécanique et dans la section arrière du garage.

**Commentaires** : les solives de plancher observées étaient en 2x8 installées aux 16 pouces avec des sous-planchers en planches de bois. Les combles étaient bien isolés.

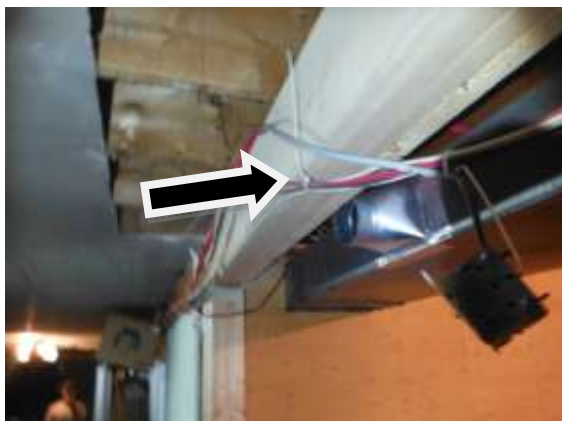
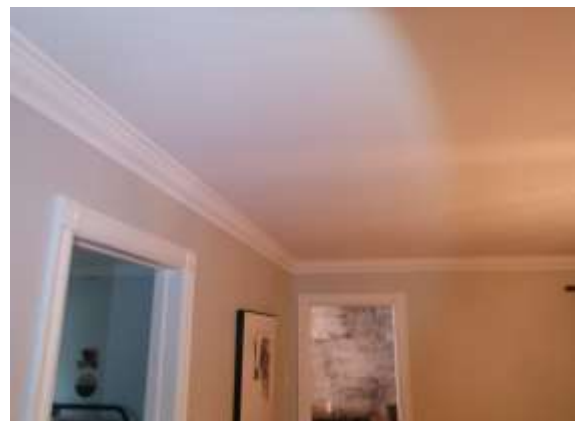
**Observations** : Notre inspection de la structure des planchers était limitée par la présence de gypse.

**Commentaire** : Une poutre supporteur aurait été identifiée entre le garage et la salle mécanique, la poutre était en bois reposant sur des poteaux supporteur en bois. Les autres poutres n'étaient pas visibles.

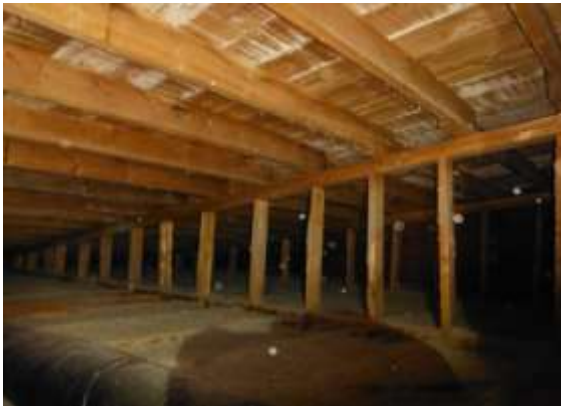
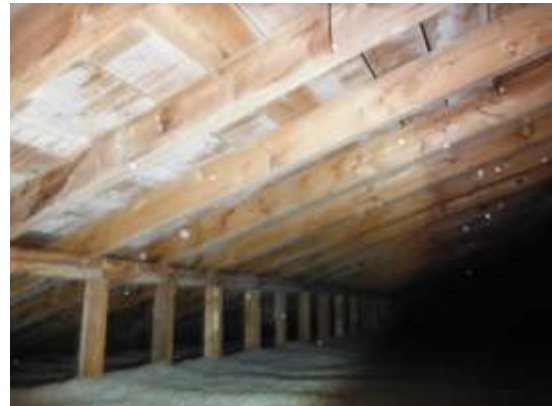
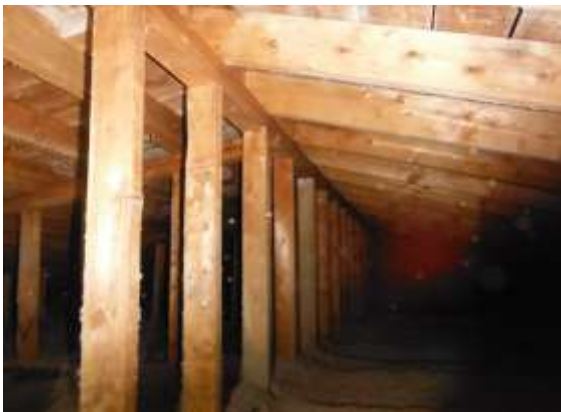
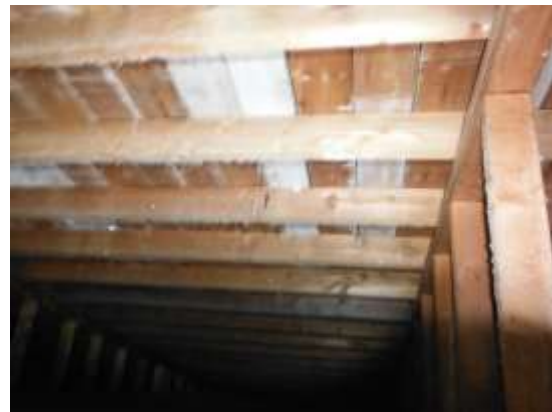
**Commentaires :** les fermes de toit en 2x6 étaient installées aux 24 pouces avec des sous-toits en planches de bois d'origine, les fermes de toit reposaient sur des murs supporteurs en 2x4. Aucune déficience constatée au moment de l'inspection.

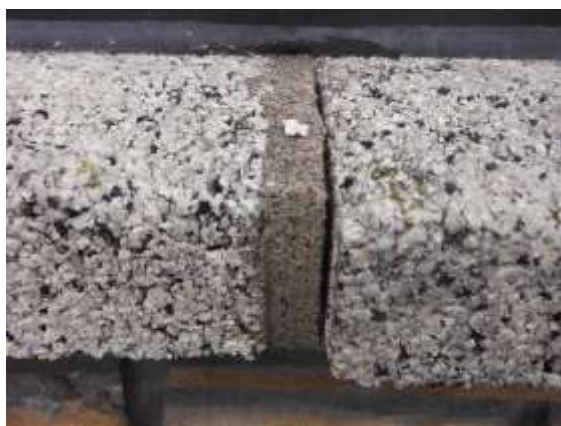
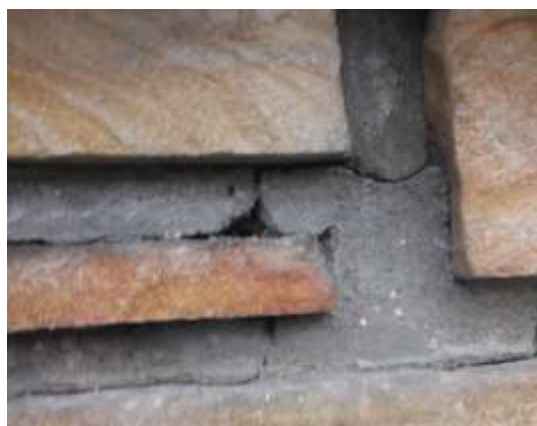
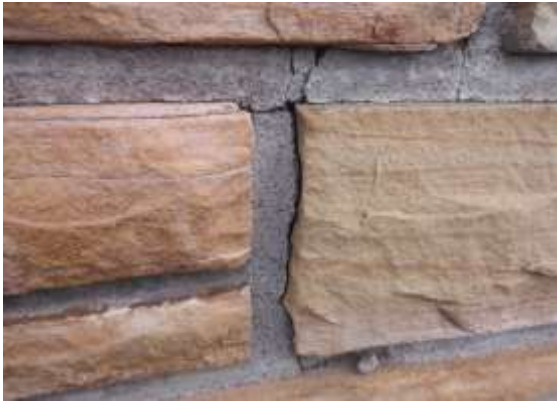
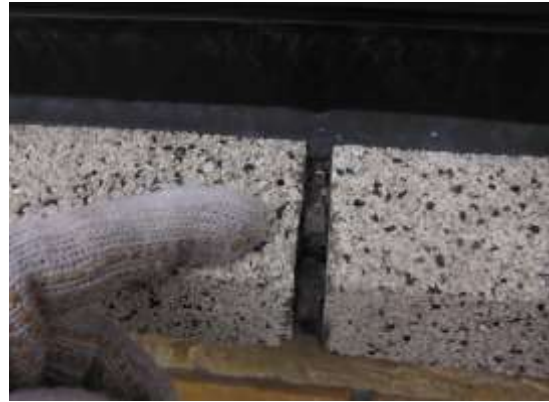
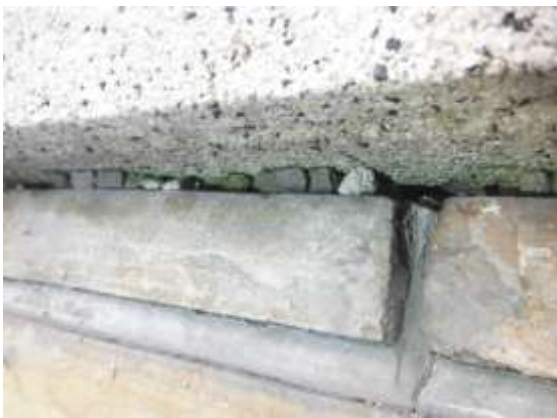
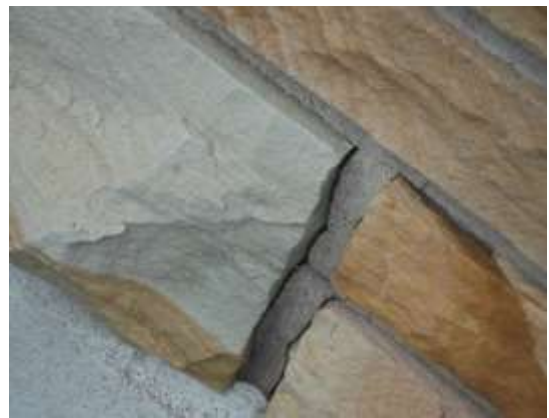
**Commentaires :** nous avons observé l'ensemble des revêtements des murs extérieur et aucune déficience majeure n'a été soulignée au niveau de la maçonnerie des murs extérieurs. Nous avons constaté plusieurs fissures au niveau des joints de mortier de maçonnerie des murs extérieurs et des manques de mortier ciment entre les allèges sous les fenêtres du bâtiment.  
Deux allèges de béton endommagées sous une fenêtre du côté gauche et une fenêtre arrière.

**Recommandation :** Contacter un expert maçon afin de faire corriger les fissures au niveau des joints de mortier des murs extérieurs autour du bâtiment et remplacer les allèges endommagées sous les fenêtres.

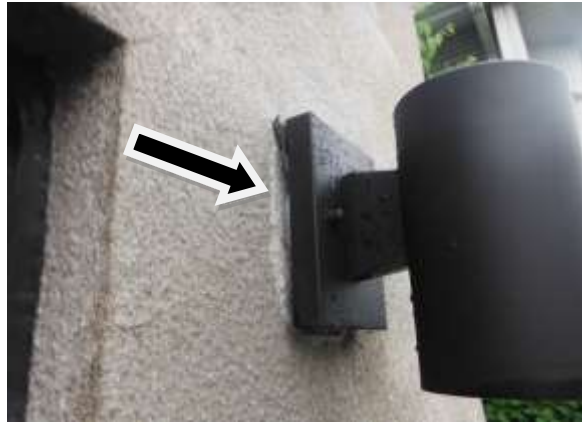
**Commentaires :** l'installation du calfeutrage des composants extérieurs étaient adéquats sauf à quelques endroits.

**Recommandation :** ajouter un calfeutrant autour des composantes illustrées ici...

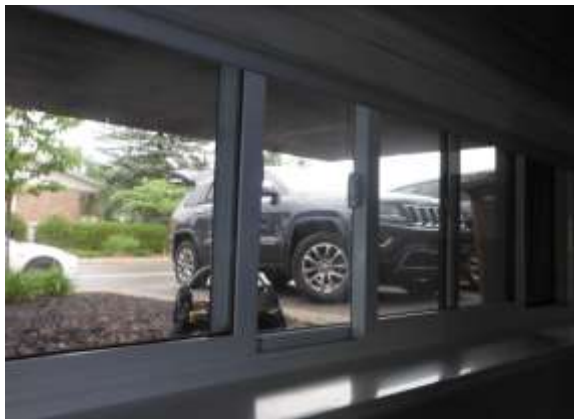
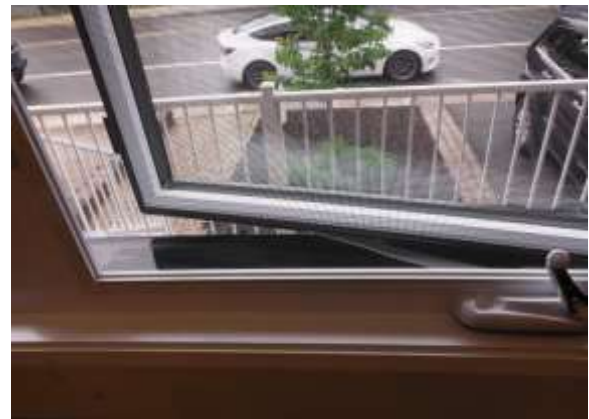
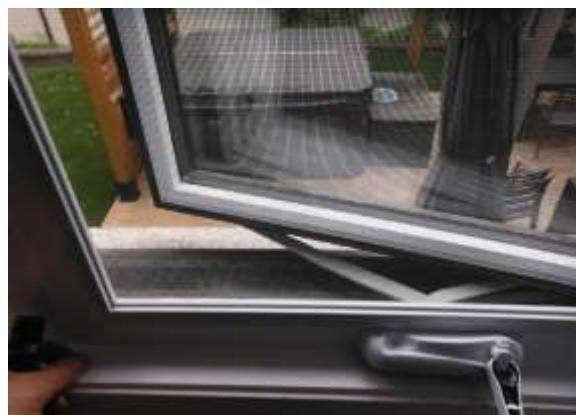
**Commentaires :** Nous avons observé et testé l'ensemble des fenêtres et aucune déficience ou vitres déscellées n'ont été constatées au niveau des fenêtres..

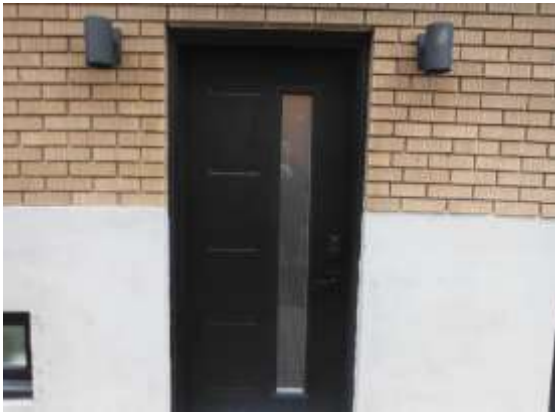
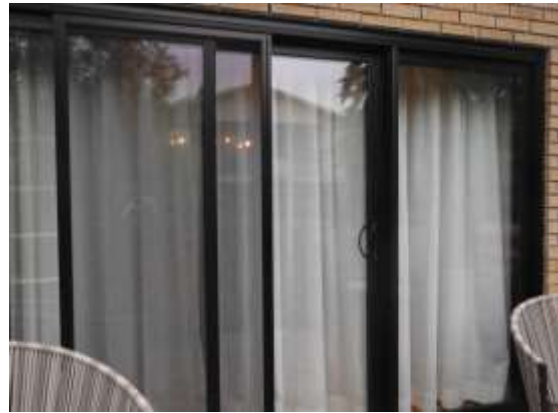
**Observations** : nous avons vérifié l'ensemble des portes d'entrée avant, du côté et la porte-patio arrière ainsi que les portes d'accès au garage et aucune anomalie n'ont été soulignée.

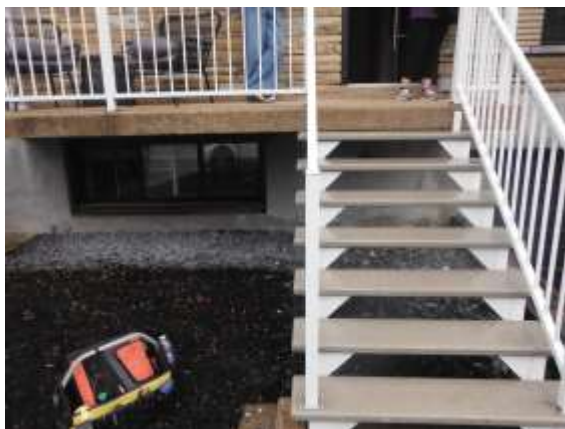
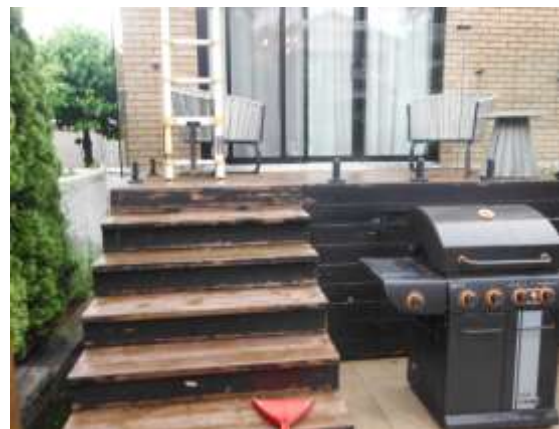
**Observations** : la terrasse arrière était en bois traités reposant sur des murs supporteurs.

**Commentaires** : La structure était en bonne état général et aucun indice de dégradation n'a été noté.

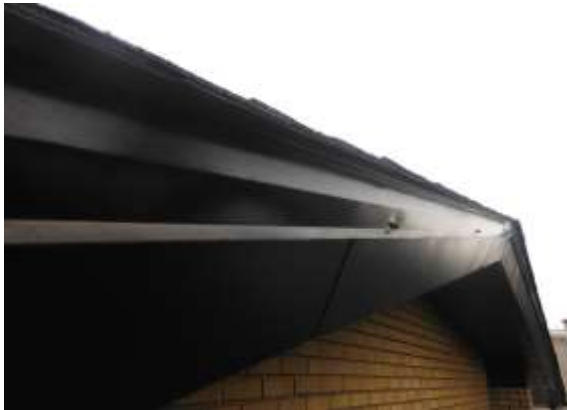
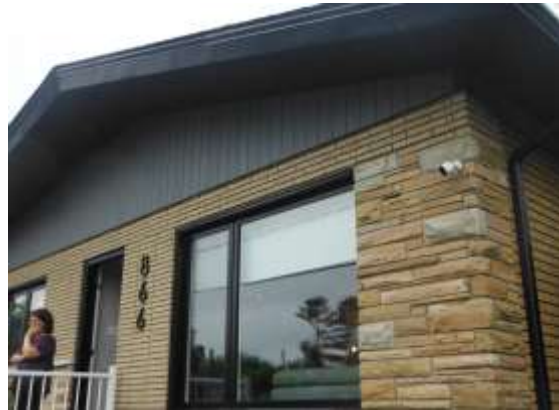
**Observation** : Avant-toits en aluminium ventilés et fascias en aluminium

**Commentaires** : l'ensemble des soffites et fascias étaient adéquats.

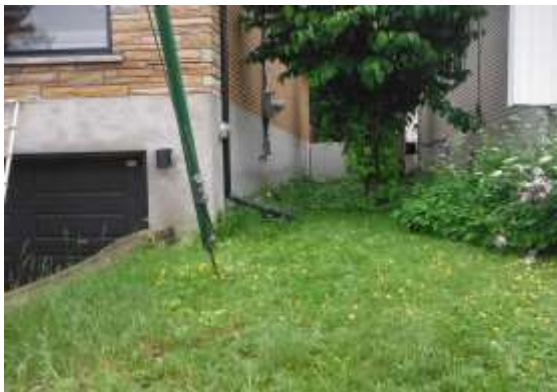
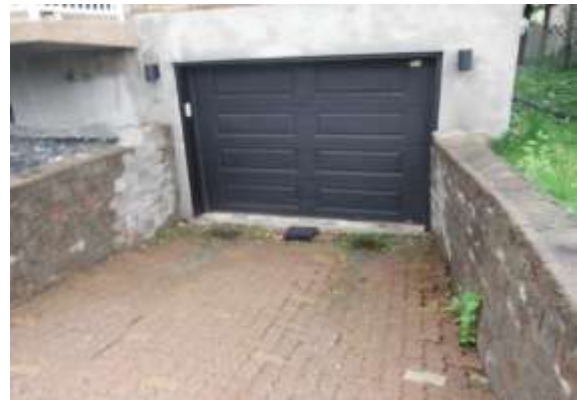
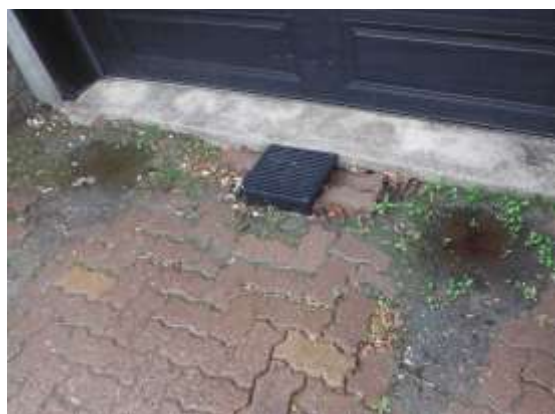
**Observations** : aucune pente négative n'a été constatée au niveau du terrain autour du bâtiment.

Le stationnement était en pente négative vers la porte de garage, il est évident qu'il aurait des accumulations d'eau devant la porte de garage mais un drain pluvial était présent pour évacuer les eaux pluviales, le bassin du drain devra être corrigé tel que recommandé dans la section des drains.

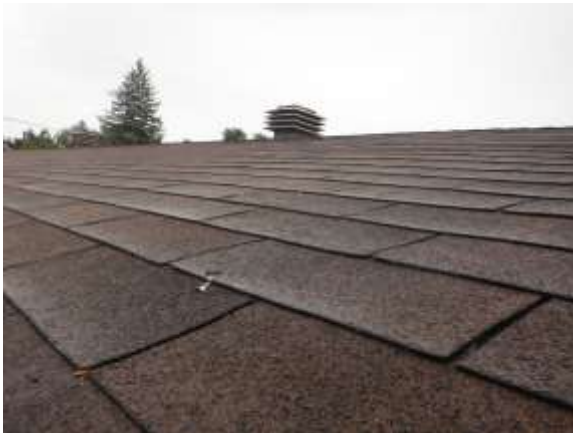
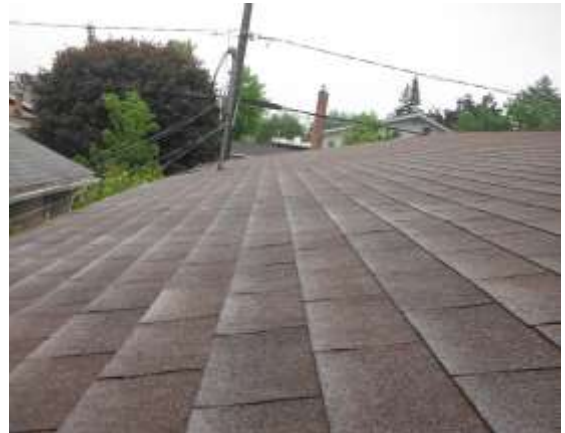
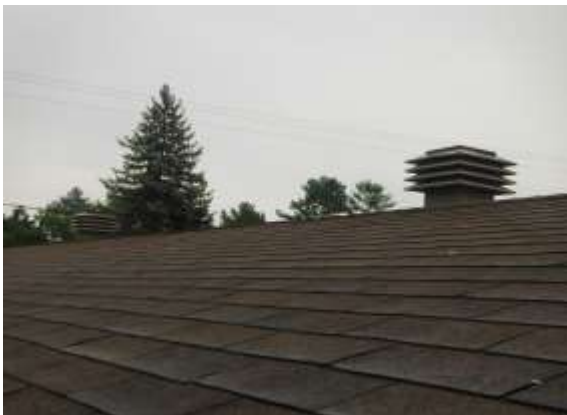
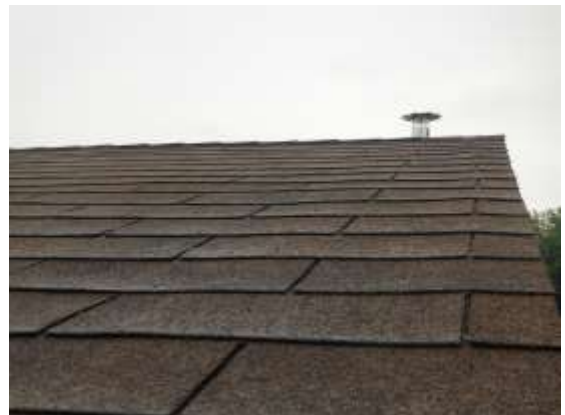
**Observations** : les bardeaux d'asphalte auraient été installés en 2015 selon la déclaration du vendeur.

**Commentaires** : les revêtements de bardeau des versants du toit étaient adéquats, aucun indice de dégradation n'a été observé.

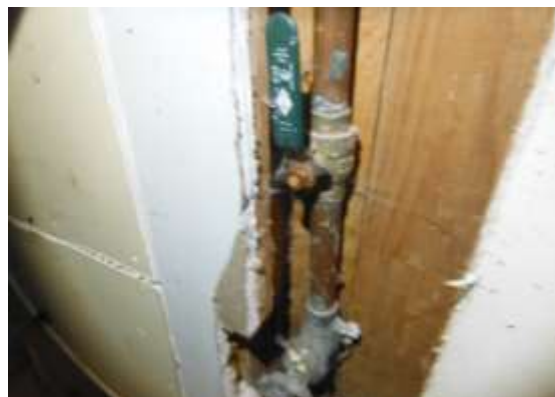
**NOTE INFORMATIVE:** le conduit d'entrée d'eau et la valve d'ouverture principale a été identifiée dans le mur mitoyen du garage. Levier à bille.

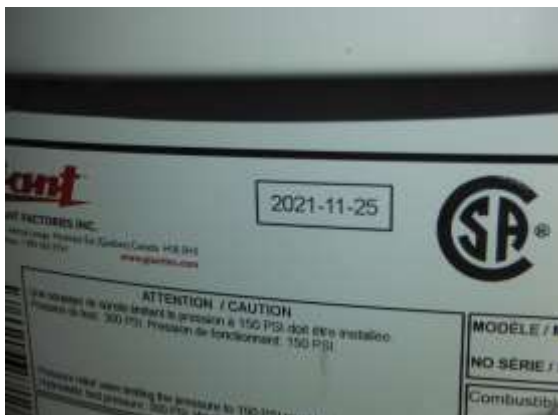
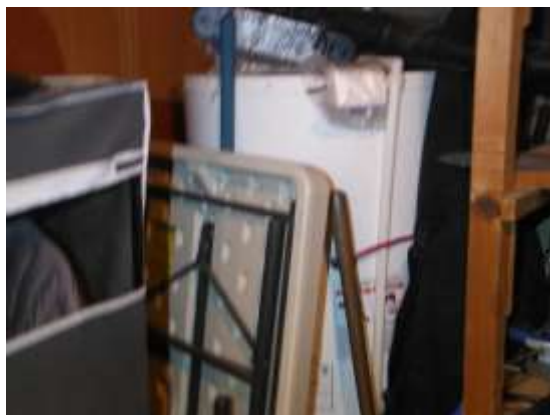
**Commentaires :** le réservoir d'eau chaude était fonctionnel au moment de l'inspection. **Le réservoir d'eau chaude n'était pas équipé d'une assiette au cas de fuite d'eau.**

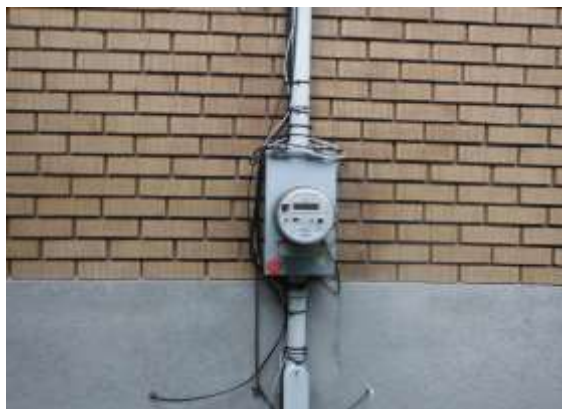
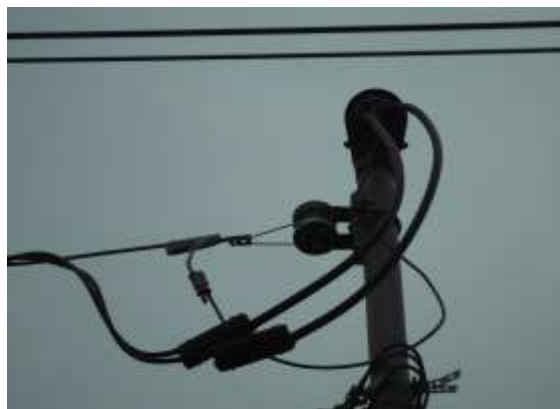
**Endroit situé** : le compteur d'hydro était fixé au mur droit extérieur à 5 pieds du sol.

**Commentaires** : aucun désordre n'a été constaté au niveau du compteur d'hydro et du mât électrique.

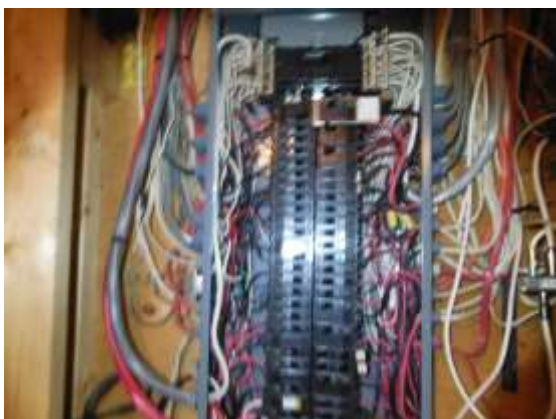
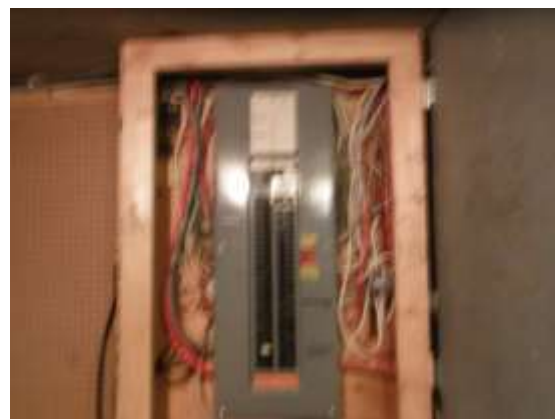
**Observations :** Nous avons observé le panneau à disjoncteurs et le panneau de 200 ampères était adéquat et sécuritaire.

Le panneau était de marque SQUARE D.

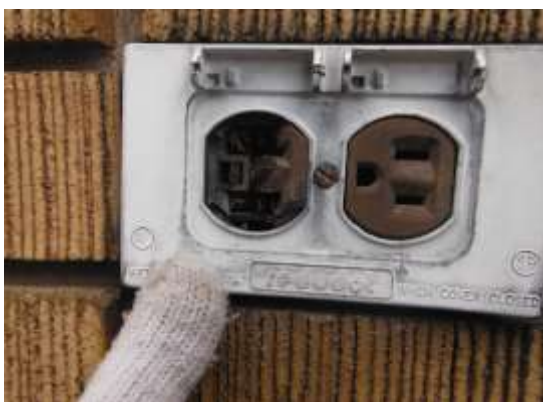
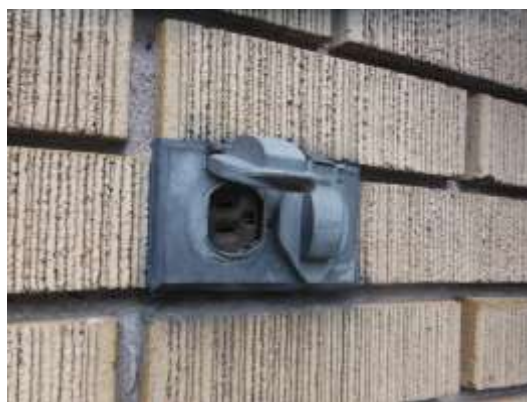
**Commentaires** : nous avons vérifiés les dispositifs de sécurité des prises de type GFI et prises ordinaires et aucune déficience n'a été constatée.

**Recommandation** : contacter un électricien afin de faire remplacer les prises électriques des murs extérieurs par des prises GFI.

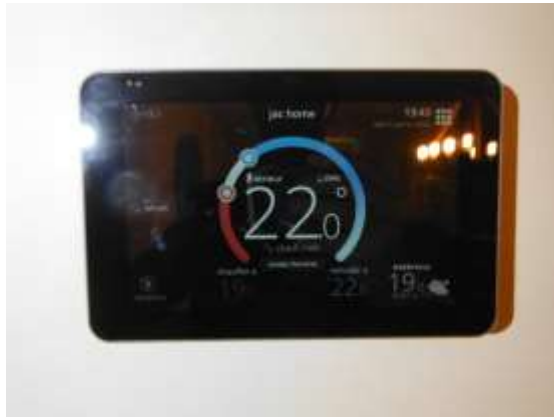
**Commentaires** : Aucune anomalie n'a été soulignée au niveau de la commande électronique.

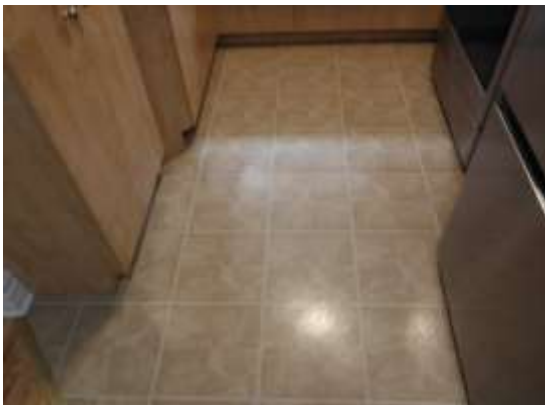
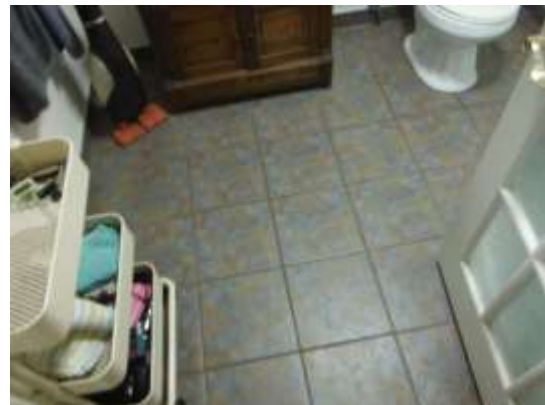
**Commentaires :** Les revêtements de plancher étaient en bon état dans l'ensemble.

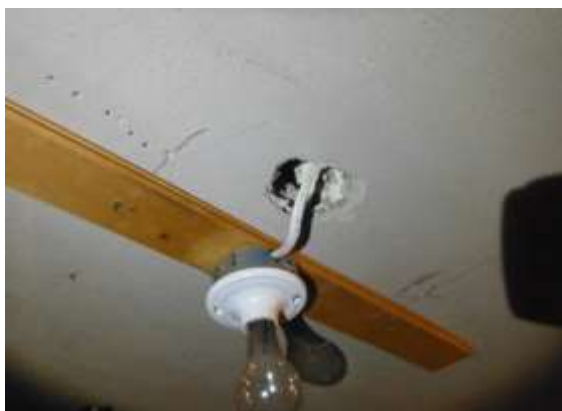
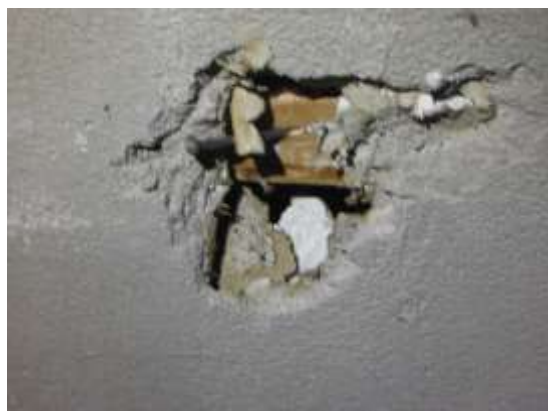
Nous avons constaté quelques trous et dommages au niveau du plafond du garage, les revêtements des plafonds du garage pourraient être composés de gypse et d'amiante.  
**Il serait recommandé de faire analyser un échantillon du plafond par un expert en analyse matériaux pour un résultat.**

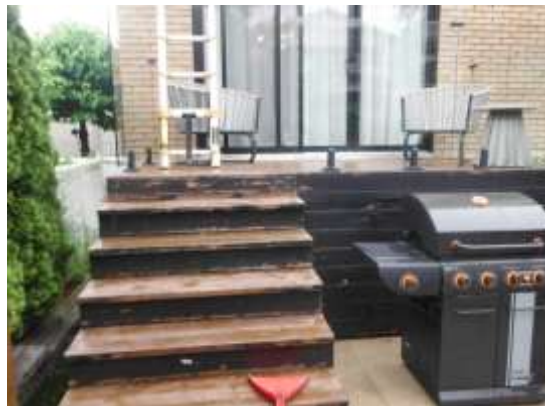
**Commentaires** : nous avons constaté l'absence de mains courantes aux murs de l'escalier du sous-sol.

**Recommandation** : ajouter des rampes de sécurité dans l'escalier de la terrasse arrière.

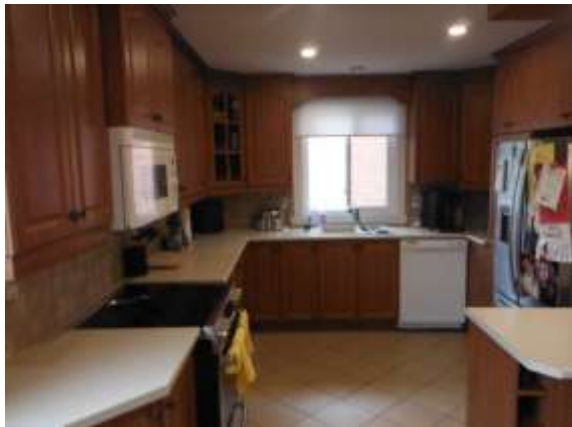
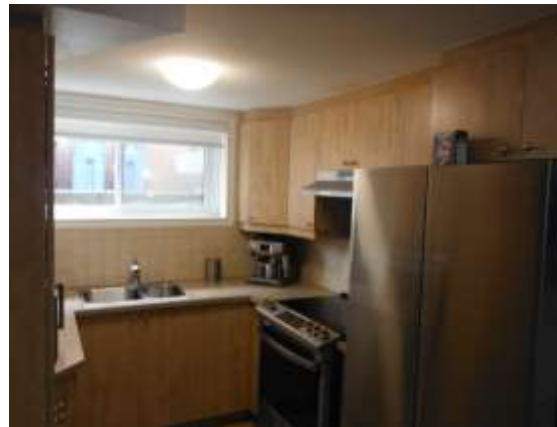
**Observations** : les portes et les caissons de la cuisine étaient en mélamine et pvc avec des comptoirs en quartz et bois stratifiés au sous-sol.

**Commentaires** : l'ensemble des armoires de cuisine était en bonne état.

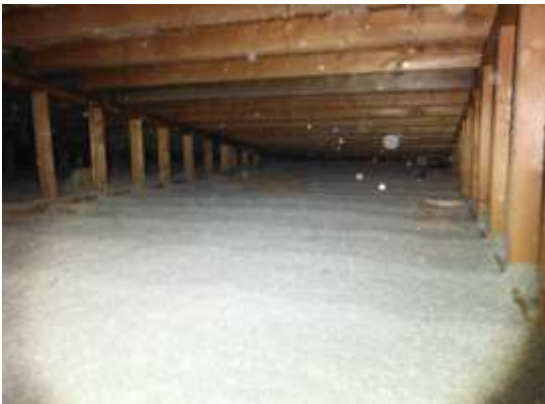
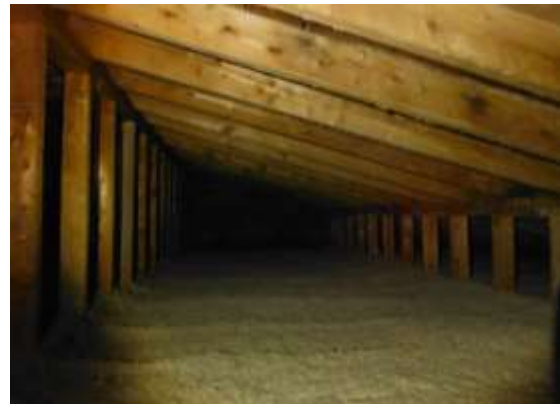
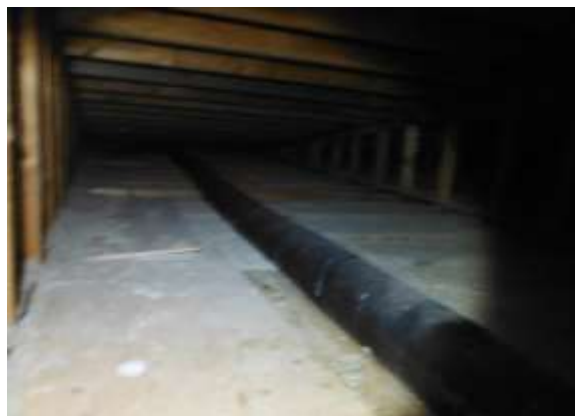
Pare-vapeur présent sous les isolants.

L'entre-toit était équipé de 2 maximums pour favoriser la ventilation de l'entre-toit.

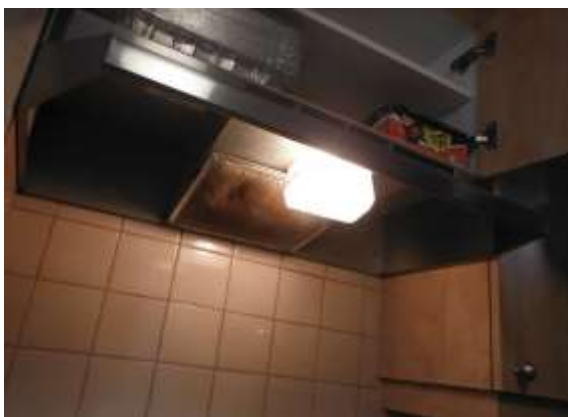
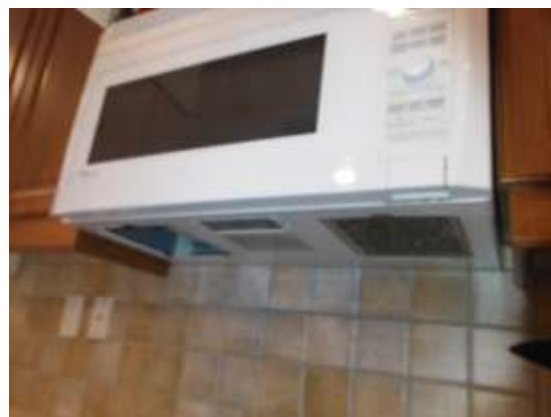
**Commentaires** : Les hottes de cuisine ont été testées et aucune anomalie n'a été soulignée.

**CONSEIL PRATIQUE** : nettoyer les filtres du ventilateur d'extraction de la cuisinière afin d'assurer une évacuation adéquate vers l'extérieur.

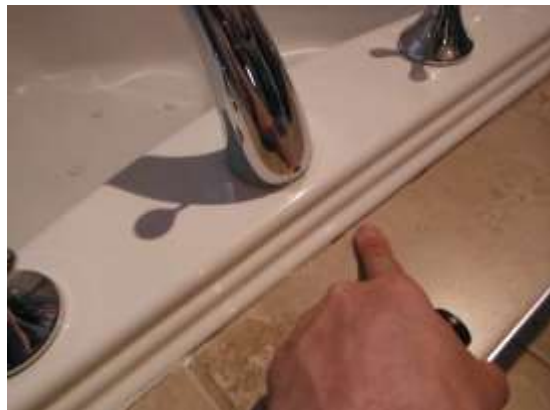
**Commentaires** : l'ensemble des calfeutrages des baignoires et des douches étaient adéquats durant nos observations.

**Recommandation** : refaire le scellant calfeutrage autour du bain à l'étage.

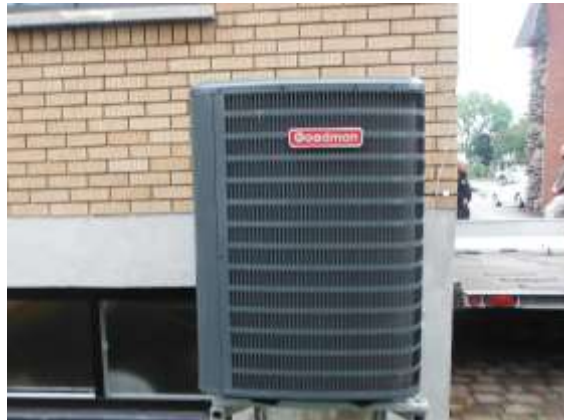
**Constatations :** le bâtiment était équipé d'un air climatisé central de type thermopompe fonctionnant par l'entremise de la fournaise dans le garage.

**SYSTÈME INSTALLÉ EN 2025**

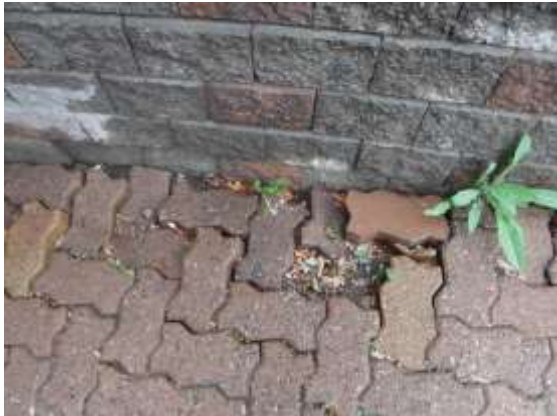
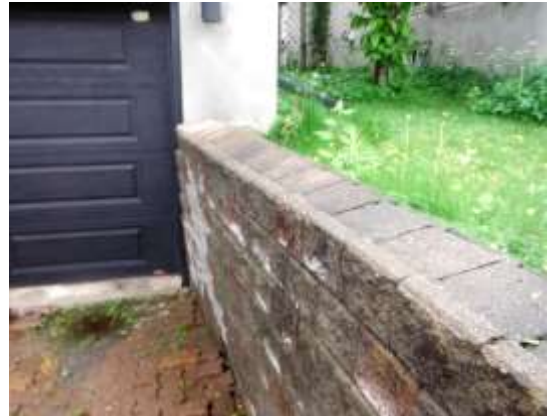
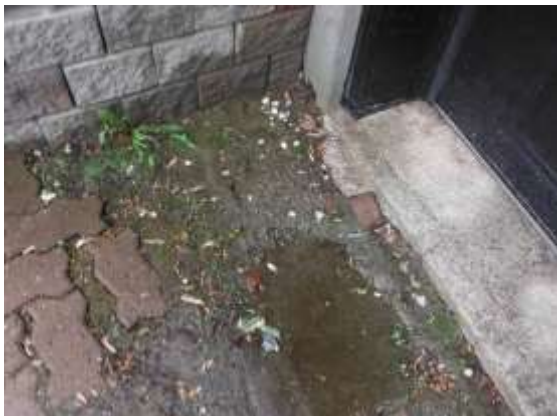
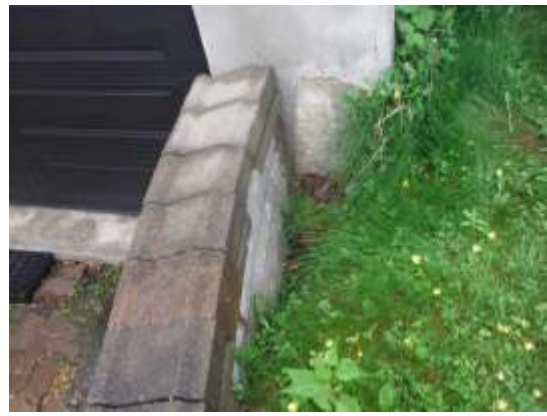
**MUR DE SOUTÈNEMENT EXTÉRIEUR.**

**Recommandation** : Nous avons constaté des signes d'affaissement au niveau d'une section du mur de soutènement du côté droit du stationnement. Il serait recommandé de contacter un expert dans le domaine du pavés unis et prévoir un budget pour refaire le pavés unis du stationnement.

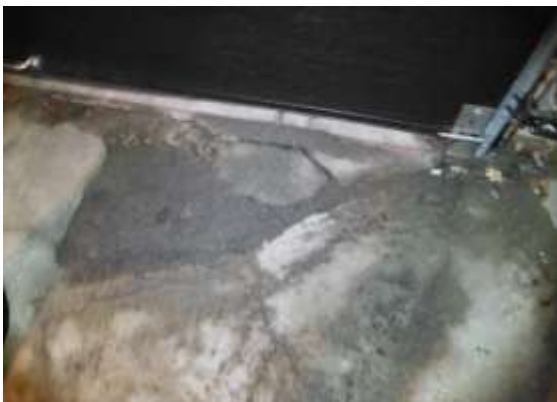
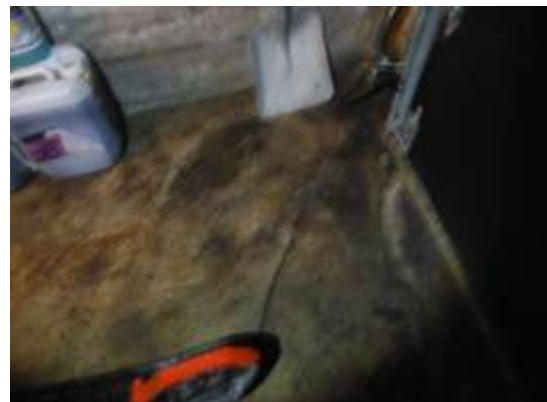
## **INFILTRATION D'EAU GARAGE**

**Constatation :** Lors de notre accès au garage, nous avons pu constater des indices d'humidité au sol près de la porte de garage, les infiltrations d'eau semblaient provenir de chaque côté de la porte de garage et sous le porte de garage. Ces infiltrations d'eau pourraient être causées par un malfaçon de l'installation du bassin de drain à l'extérieur. Des correctifs devront être apportés.

**Recommandation :** contacter un plombier afin de faire évaluer les couts de correction du bassin devant la porte de garage et corriger dans les règles de l'art.
