# 지금 필요한 것은 더 빠른 주행이 아니라, 안전 경계를 증거로 닫는 일입니다

0727 경로의 실제 실패 위치부터 바퀴 명령, 장애물 인식, 로컬라이제이션, 맵 자산, 현장 검증까지 팀이 같은 화면에서 판단하도록 정리했습니다.

현재 판단: 승객 탑승과 캠퍼스 일반 주행은 NO-GO입니다. 무승객 제한 검증은 아래 Gate 0부터 순서대로 진행할 수 있습니다.

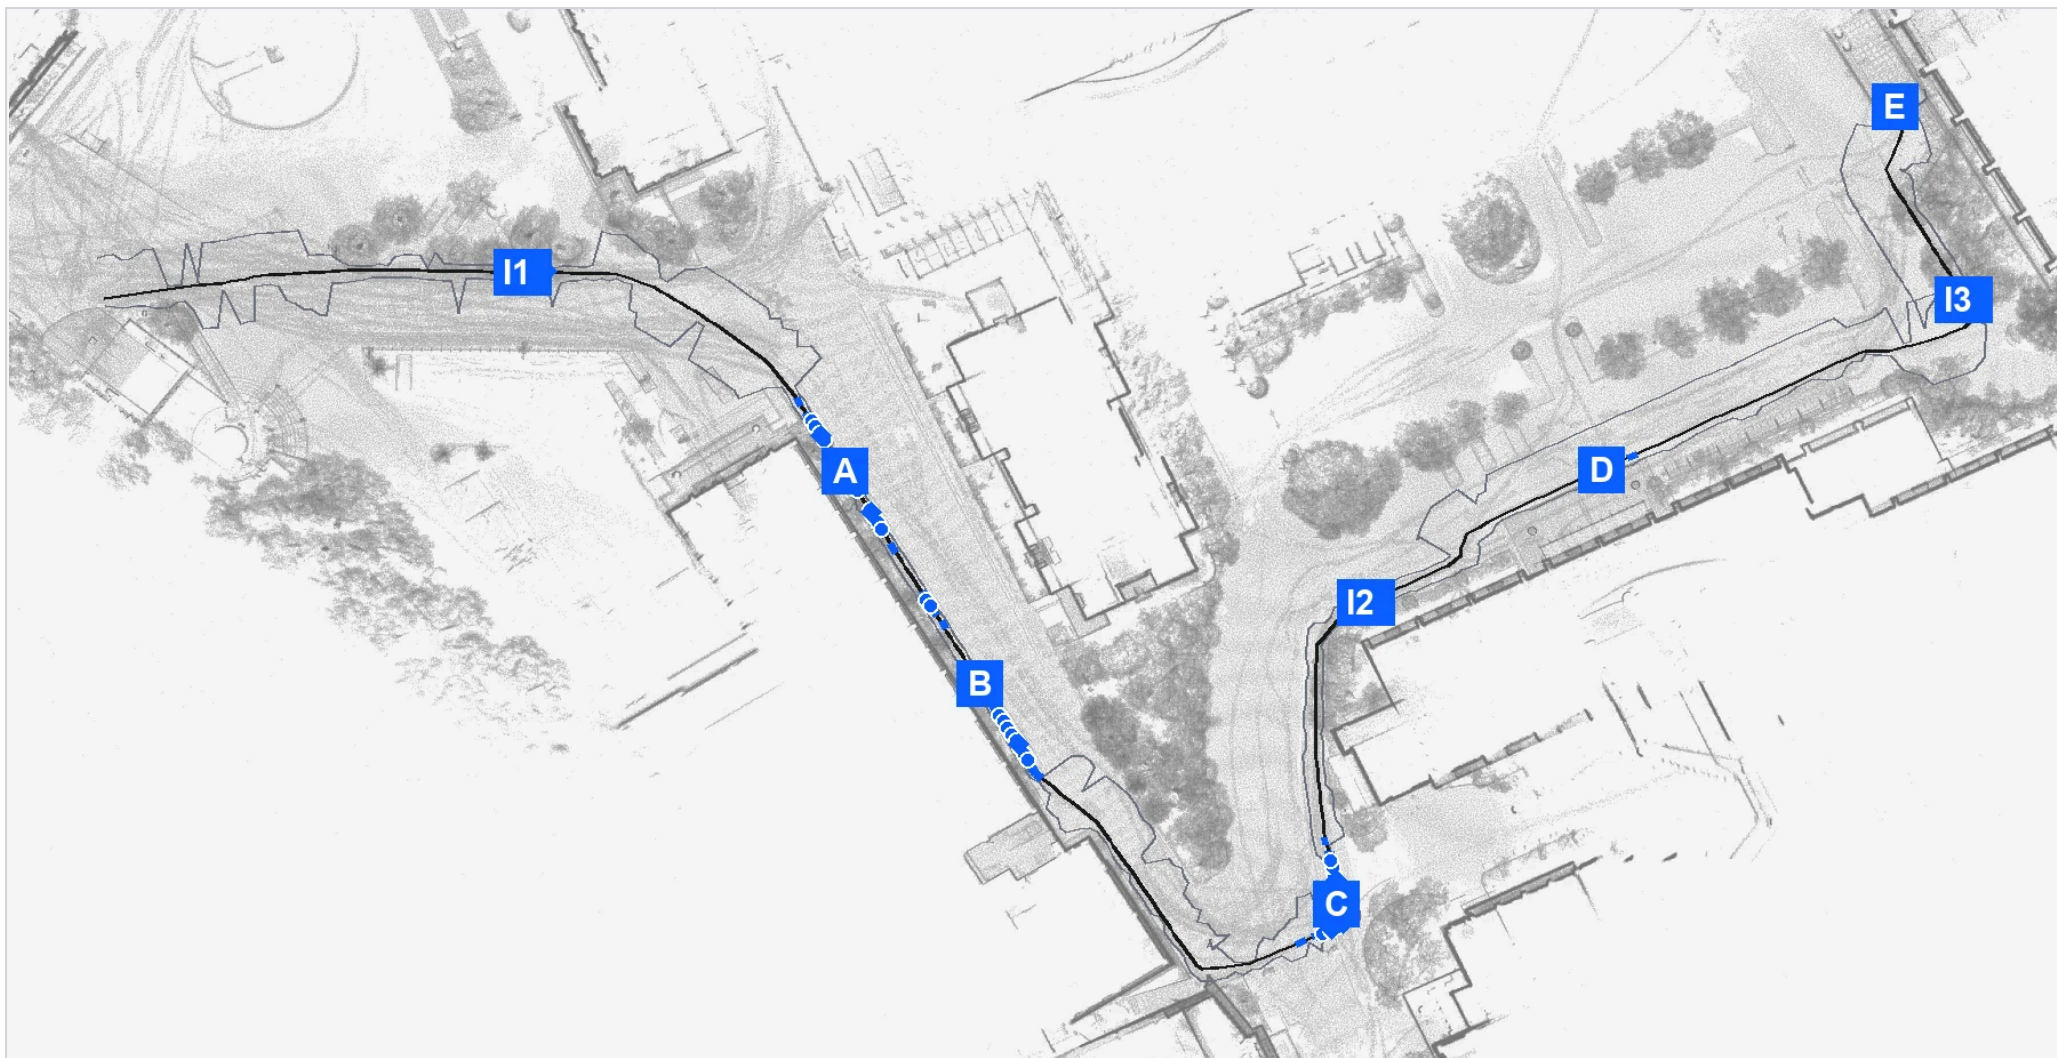
전체 지도. 파란 실선과 원은 밴드 판정 실패, 파란 점선과 마름모는 기록 경로 판정 실패입니다. A부터 E는 아래 확대 구간, I1부터 I3은 각각 route chord 9, 46, 66의 고립 실패입니다.

**해석 주의:** 이 그림은 저장된 밴드가 자기 자신의 런타임 포함 판정과 충돌하는 위치를 보여 줍니다. 실제 연석 침범이나 충돌을 재현했다는 뜻은 아니며, 현장 주행 전에 경로 번들을 다시 만들어야 한다는 차단 근거입니다.

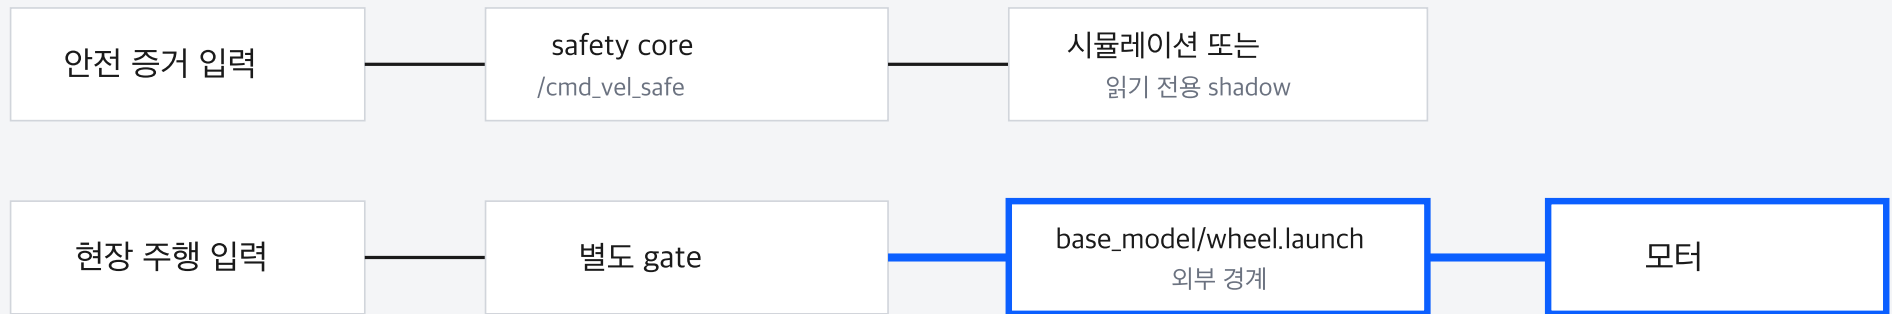
## 안전 판단이 강한 경로와 실제 바퀴를 움직이는 경로가 하나로 증명되지 않았습니다

코드에 안전 로직이 있어도 최종 모터 명령이 그 로직을 반드시 통과한다는 현장 증거가  
필요합니다.

파란색은 현재 증거가 끊기는 현장 경계와 앞으로 하나로 묶어야 할 안전 gate를 표시합니다.

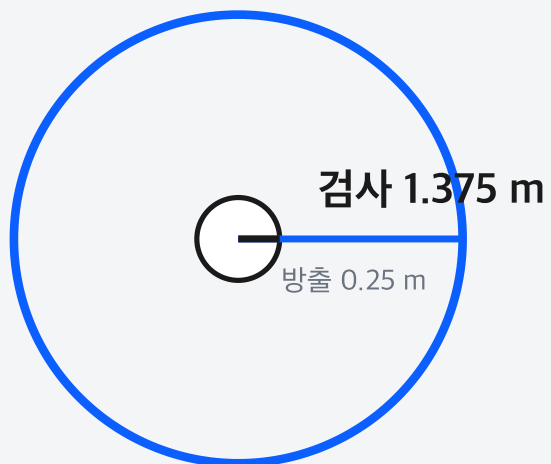
## 회전 반경 불일치

| 우선순위 | 문제 | 현재 관측 | 달는 조건 |
|---|---|---|---|
| P0-3 | 검사한 궤적과 내보낸 명령 불일치 | 검사 반경 1.375 m와 방출 반경 0.25 m가 다릅니다. 별도 wheel-count 재현은 yaw 0.5를 0.2058로 계산했지만 실제 외부 base 배포는 미확인입니다. | 최종 바퀴 명령을 같은 기하로 재검사하고 HIL에서 대조합니다. |

검사 반경은 방출 반경의 5.5배입니다.

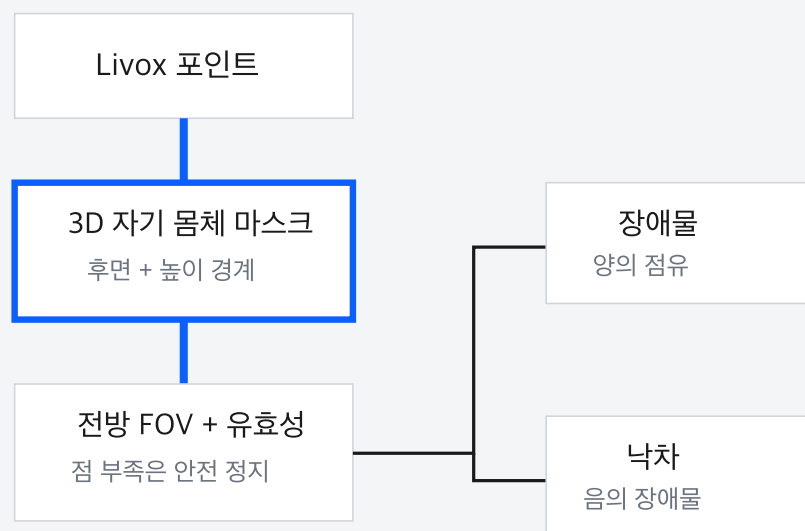
## 장애물 인식 경계

| 우선순위 | 문제 | 현재 관측 | 달는 조건 |
|---|---|---|---|
| P0-4 | 탑승자와 음의 장애물 인식 경계 | 자기 몸체 마스크의 높이 경계가 없고, 남은 점이 5개 미만이면 점유가 해제될 수 있으며 낙차 전용 라이브 채널이 없습니다. | 높이 제한, 센서 무효 안전 정지, 낙차 실측 채널을 함께 검증합니다. |

후면 탑승자를 제외하되 실제 장애물과 낙차 신호를 지우지 않아야 합니다.

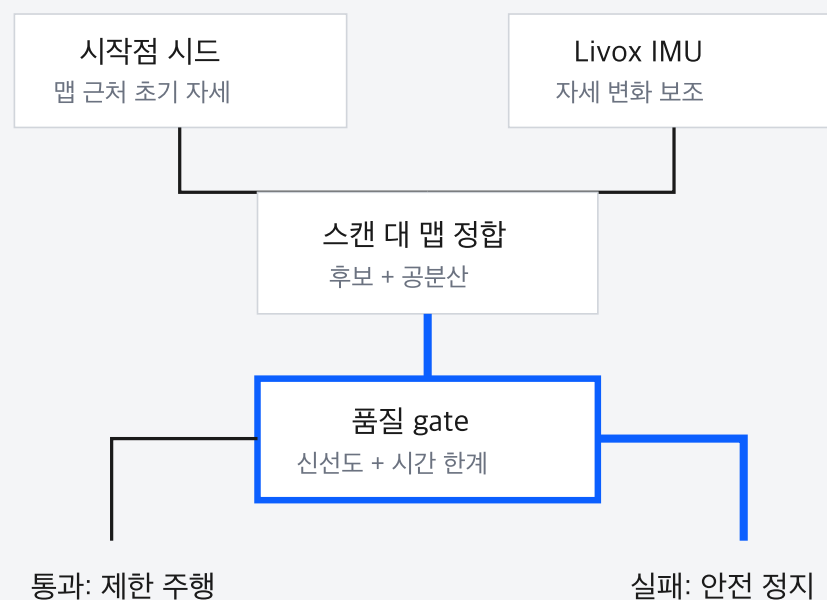
## 로컬라이제이션 회복

| 우선순위 | 문제 | 현재 관측 | 달는 조건 |
|---|---|---|---|
| P0-5 | 자동 정합과 재획득 실패 처리 | 엄격 후보가 실패한 뒤 더 약한 후보로 내려갈 수 있고, 오래된 클라우드와 시간 한계의 현장 근거가 부족합니다. | 시작점 자동 정합, 신뢰도 저하, 재획득 실패를 실제 센서로 재현하고 안전 정지를 확인합니다. |

시작점에서 자동 정합되더라도 신뢰가 떨어질 때 더 약한 후보로 조용히 내려가면 안 됩니다.

핵심 원칙: 포인트 부족, 오래된 클라우드, 정합 시간 초과, 품질 미달은 장애물 없음이나 위치 확인이 아니라 “센서 판단 불가”로 분리해야 합니다.
