# 지금 필요한 것은 더 빠른 주행이 아니라, 안전 경계를 증거로 닫는 일입니다

0727 경로의 실제 실패 위치부터 바퀴 명령, 장애물 인식, 로컬라이제이션, 맵 자산, 현장 검증까지 팀이 같은 화면에서 판단하도록 정리했습니다.

현재 판단: 승객 탑승과 캠퍼스 일반 주행은 NO-GO입니다. 무승객 제한 검증은 아래 Gate 0부터 순서대로 진행할 수 있습니다.

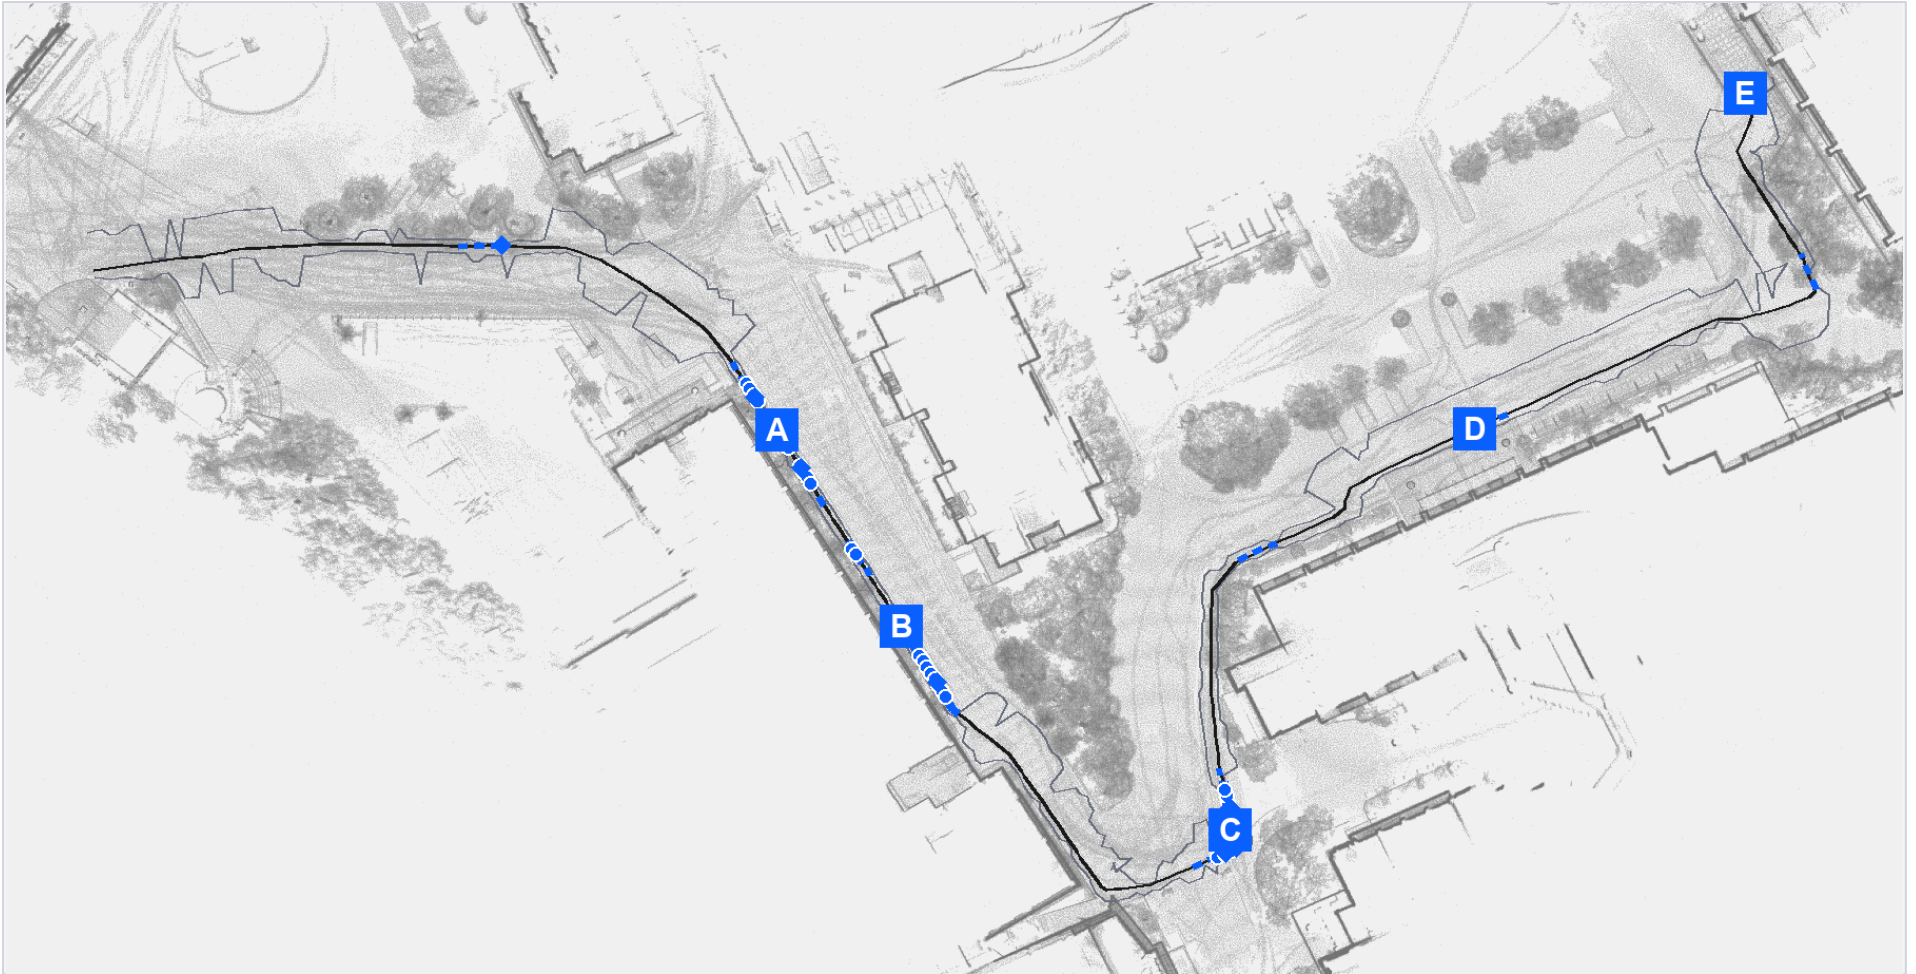
# 0727 경로는 문제 위치가 다섯 구간에 반복되고, 고립된 실패도 남아 있습니다

실제 실행 맵과 저장된 JSON을 현재 런타임 판정식, grace 0.10 m로 다시 검사했습니다.

| <div>거부된 밴드 중심</div> <div>35</div> <div>371개 기준점 중</div> | <div>실패한 밴드 연결선</div> <div>42</div> <div>인접 기준점 사이</div> |
| <div>거부된 기록 경로점</div> <div>9</div> <div>75개 경로점 중</div> | <div>실패한 기록 연결선</div> <div>17</div> <div>경로점 사이 이동선</div> |

전체 지도. 파란 실선과 원은 밴드 판정 실패, 파란 점선과 마름모는 기록 경로 판정 실패입니다. A부터 E는 아래 확대 구간과 연결됩니다.

**해석 주의:** 이 그림은 저장된 밴드가 자기 자신의 런타임 포함 판정과 충돌하는 위치를 보여 줍니다. 실제 연석 침범이나 충돌을 재현했다는 뜻은 아니며, 현장 주행 전에 경로 번들을 다시 만들어야 한다는 차단 근거입니다.

| Gate | 담당 영역 | 지금 공유할 작업 | 완료로 인정할 근거 |
|---|---|---|---|
| <b>G1</b> | Autonomy / Mapping | A부터 E와 고립 실패를 수정하고 같은 검사기를 CI에 넣습니다. | 중심과 모든 연결선 100% 통과, 맵 해시 |

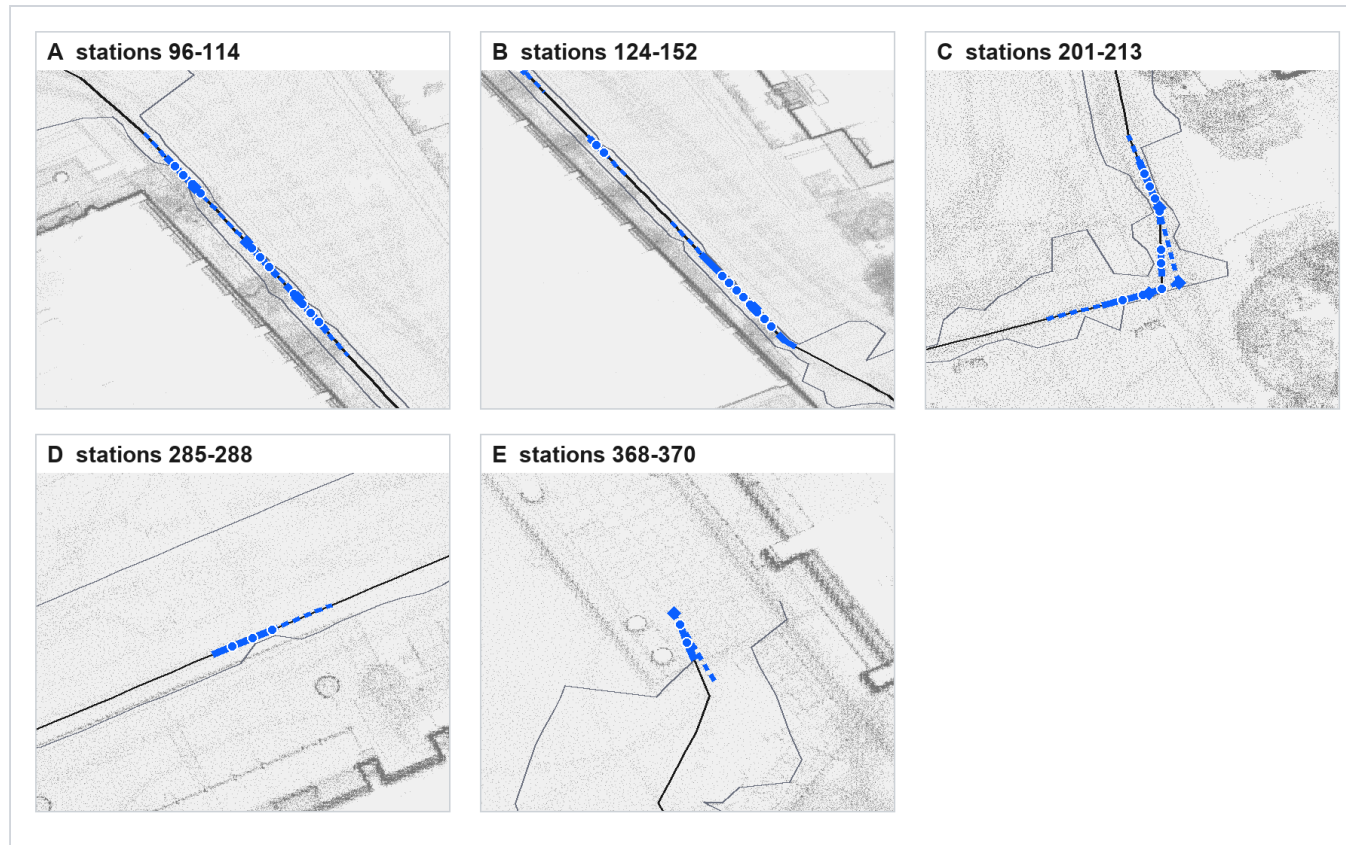
반복 실패 확대. A와 B는 긴 직선 구간, C는 급한 방향 전환, D는 직선의 짧은 실패, E는 끝점 부근에 집중됩니다.

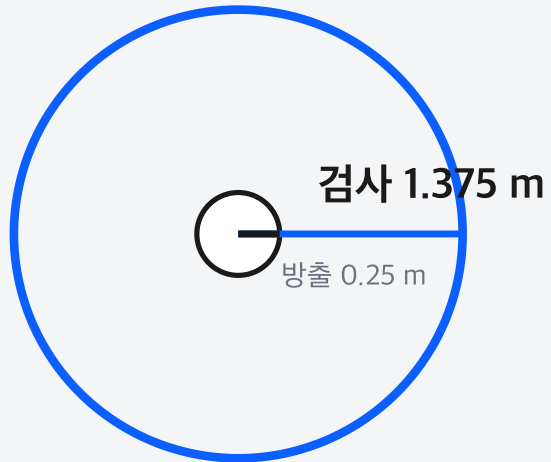
### 회전 반경 불일치

| <b>P0-3</b> | <b>검사한 궤적과 내보낸 명령 불일치</b> | 검사 반경 1.375 m와 방출 반경 0.25 m, 요청 yaw 0.5와 복원 yaw 0.2058이 다릅니다. | 최종 바퀴 명령을 같은 기하로 재검사하고 HIL에서 대조합니다. |

검사 반경은 방출 반경의 5.5배입니다.

달는 조건: planner가 검사한 twist, safety gate가 승인한 twist, wheel controller가 받은 twist를 같은 타임스탬프로 기록하고 HIL에서 기하가 일치해야 합니다.
