# 지금 필요한 것은 더 빠른 주행이 아니라, 안전 경계를 증거로 닫는 일입니다

0727 경로의 실제 실패 위치부터 바퀴 명령, 장애물 인식, 로컬라이제이션, 맵 자산, 현장 검증까지 팀이 같은 화면에서 판단하도록 정리했습니다.

현재 판단: 승객 탑승과 캠퍼스 일반 주행은 NO-GO입니다. 무승객 제한 검증은 아래 Gate 0부터 순서대로 진행할 수 있습니다.

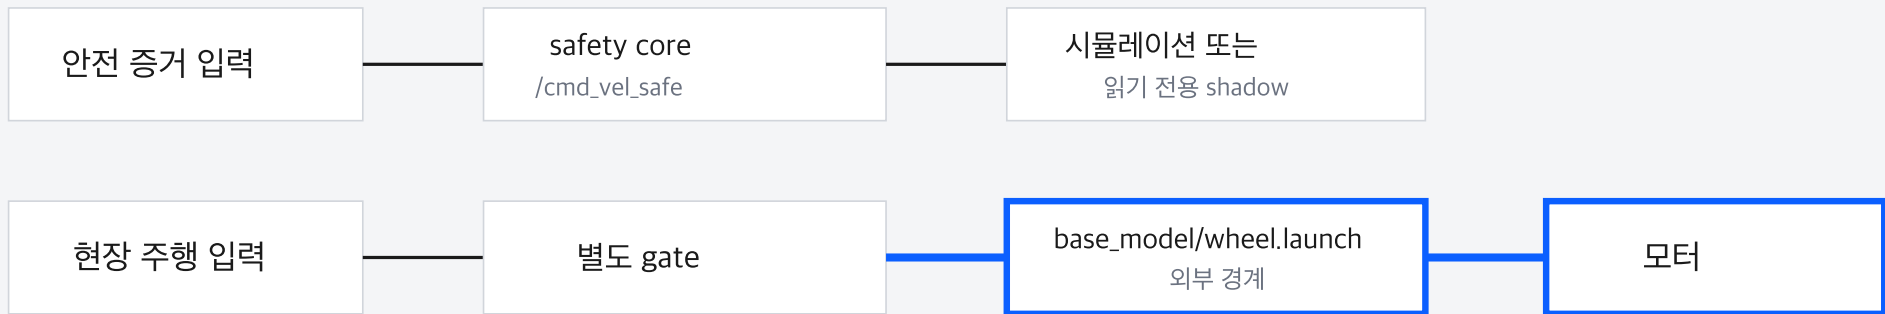
코드에 안전 로직이 있어도 최종 모터 명령이 그 로직을 반드시 통과한다는 현장 증거가  
필요합니다.

파란색은 현재 증거가 끊기는 현장 경계와 앞으로 하나로 묶어야 할 안전 gate를 표시합니다.

| 우선순위 | 문제 | 현재 관측 | 닫는 조건 |
|---|---|---|---|
| P0-1 | 최종 바퀴 명령 경로 분리 | 강한 안전 증거 경로는 시뮬레이션 또는 읽기 전용에서 끝나고, 현장 구동은 별도 경로를 사용합니다. | 안전 게이트 뒤 하나의 액추에이터 체인과 실제 바퀴 명령 에코를 증명합니다. |
