# 지금 필요한 것은 더 빠른 주행이 아니라, 안전 경계를 증거로 닫는 일입니다

0727 경로의 실제 실패 위치부터 바퀴 명령, 장애물 인식, 로컬라이제이션, 맵 자산, 현장 검증까지 팀이 같은 화면에서 판단하도록 정리했습니다.

현재 판단: 승객 탑승과 캠퍼스 일반 주행은 NO-GO입니다. 무승객 제한 검증은 아래 Gate 0부터 순서대로 진행할 수 있습니다.

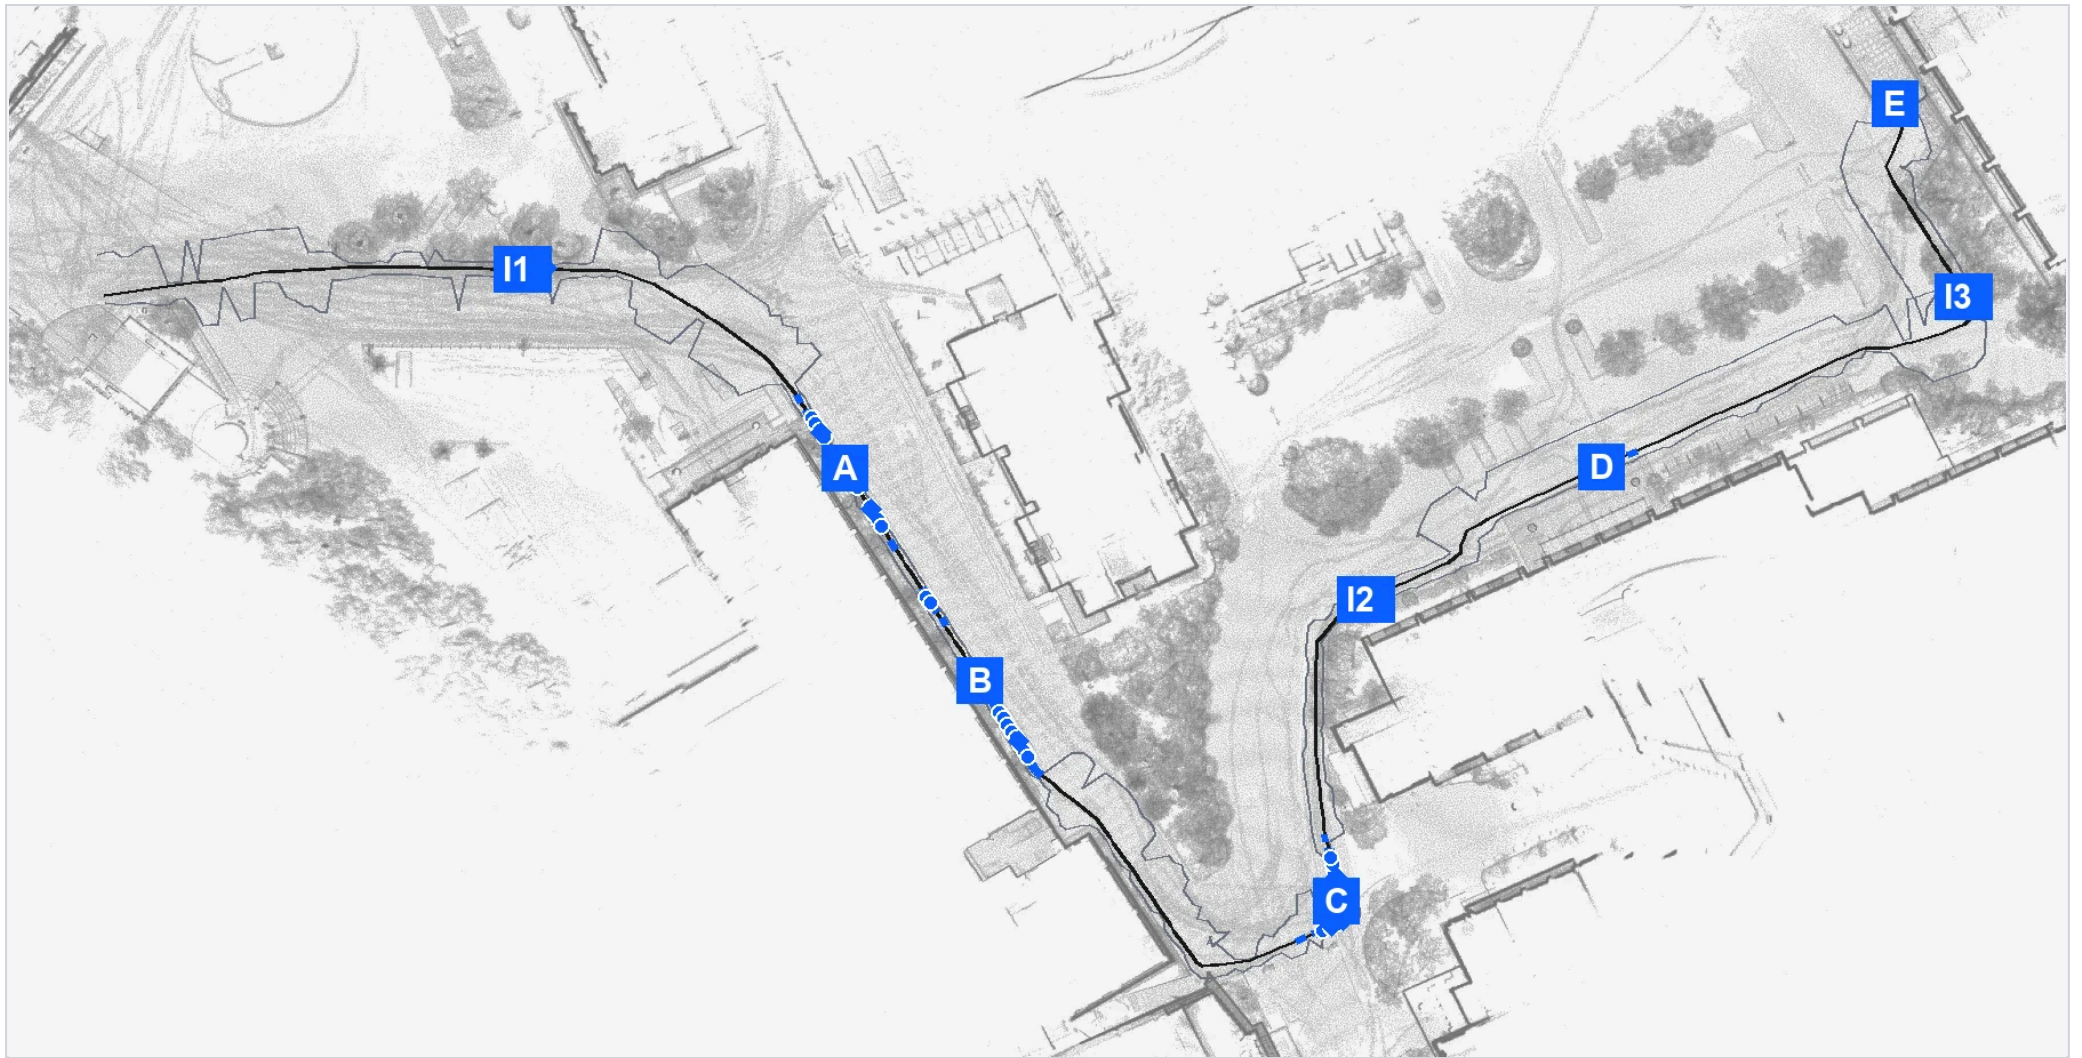
| <div>거부된 밴드 중심</div> <div>35</div> <div>371개 기준점 중, 역전 구간 2개 별도</div> | <div>실패한 밴드 연결선</div> <div>42</div> <div>인접 기준점 사이</div> |
| <div>거부된 기록 경로점</div> <div>9</div> <div>75개 경로점 중</div> | <div>실패한 기록 연결선</div> <div>17</div> <div>경로점 사이 이동선</div> |

전체 지도. 파란 실선과 원은 밴드 판정 실패, 파란 점선과 마름모는 기록 경로 판정 실패입니다. A부터 E는 아래 확대 구간, I1부터 I3은 각각 route chord 9, 46, 66의 고립 실패입니다.

**해석 주의:** 이 그림은 저장된 밴드가 자기 자신의 런타임 포함 판정과 충돌하는 위치를 보여 줍니다. 실제 연석 침범이나 충돌을 재현했다는 뜻은 아니며, 현장 주행 전에 경로 번들을 다시 만들어야 한다는 차단 근거입니다.

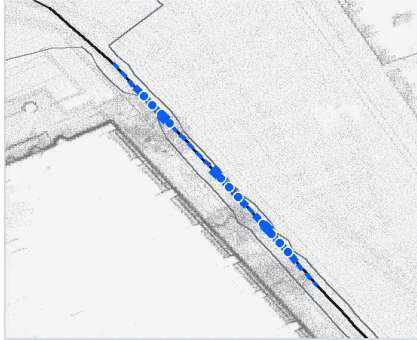
**A chords 96-99, 105-108, 110-114**

반복 실패 확대. 확대 창은 A부터 E이고, 각 창 안의 정확한 실패 묶음과 전체 인덱스는 아래 목록에서 확인할 수 있습니다.

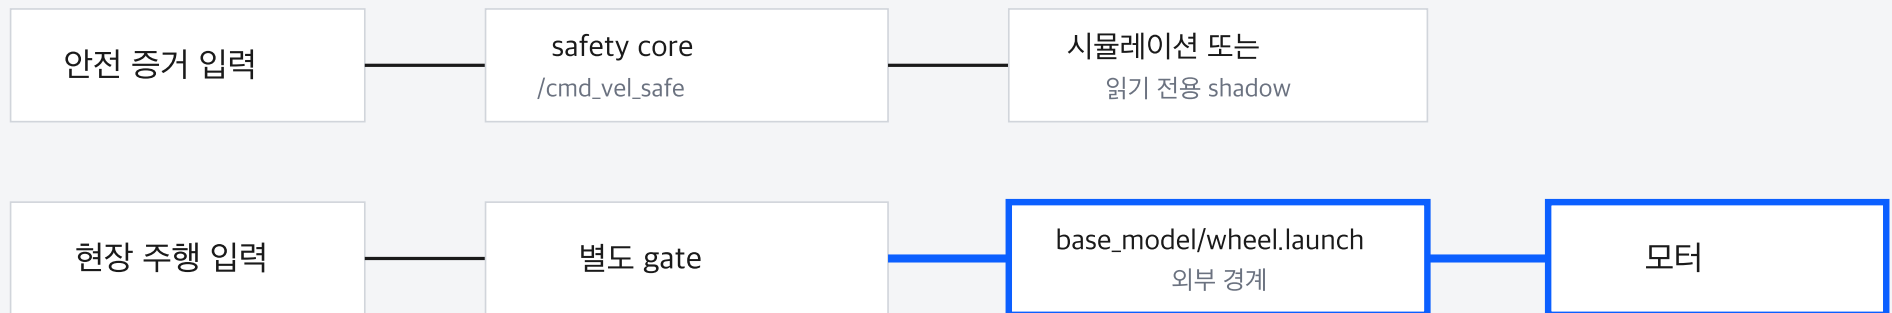
코드에 안전 로직이 있어도 최종 모터 명령이 그 로직을 반드시 통과한다는 현장 증거가 필요합니다.

파란색은 현재 증거가 끊기는 현장 경계와 앞으로 하나로 묶어야 할 안전 gate를 표시합니다.

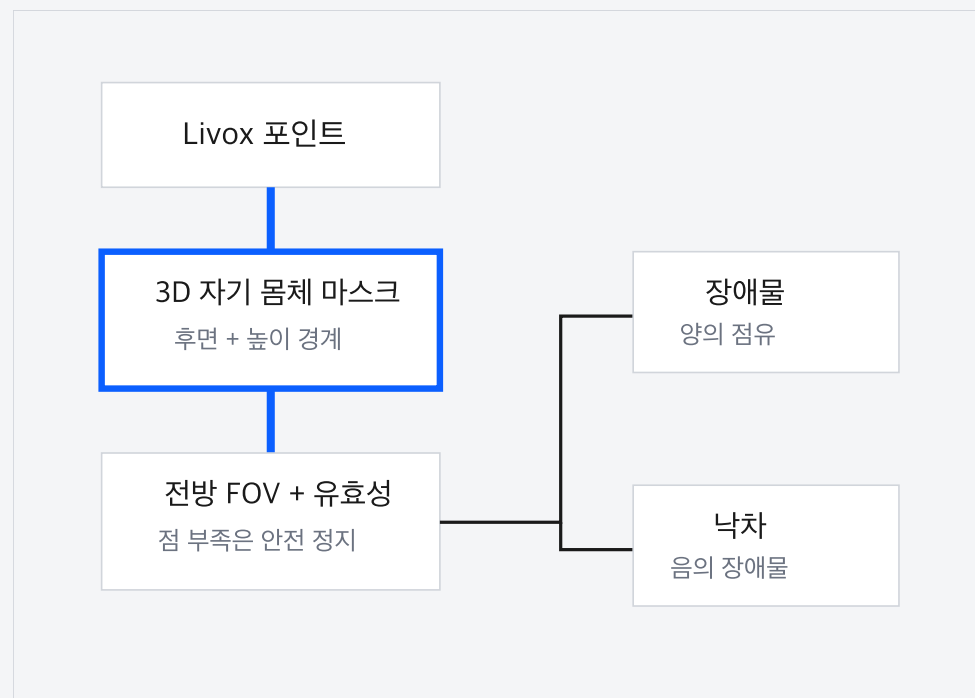
## 장애물 인식 경계

후면 탑승자를 제외하되 실제 장애물과 낙차 신호를 지우지 않아야 합니다.

핵심 원칙: 포인트 부족, 오래된 클라우드, 정합 시간 초과, 품질 미달은 장애물 없음이나 위치 확인이 아니라 “센서 판단 불가”로 분리해야 합니다.

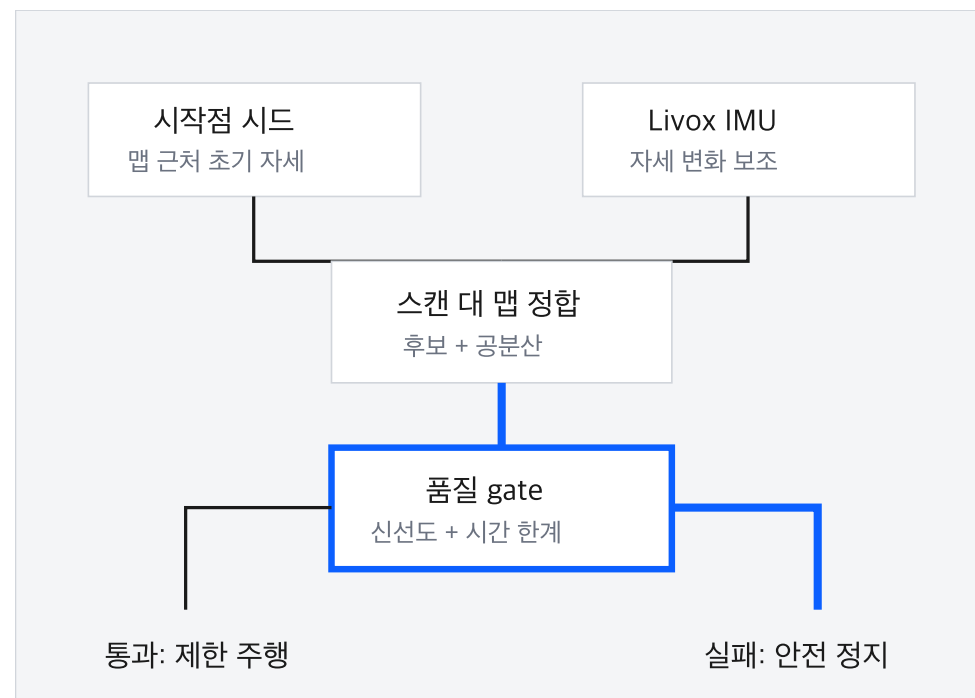
## 로컬라이제이션 회복

시작점에서 자동 정합되더라도 신뢰가 떨어질 때 더 약한 후보로 조용히 내려가면 안 됩니다.
