Fix the MVP Rev 1.1

Da das Board zwei kleine Fehler hat hier die Lösung

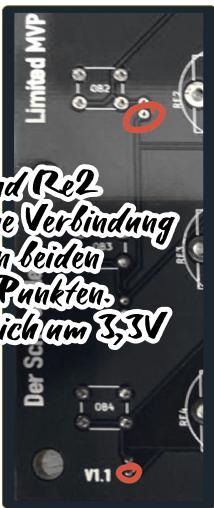
Oberseite

Damit Button 10 richtig funktioniert, muss eine Brücke zwischen diesen Punkten erstellt werden.
