CHIESA E MONASTERO DI SANTA CHIARA

COMUNE DI ACQUAPENDENTE (VT)

RESTAURO E CONSOLIDAMENTO DELLA CHIESA
E DI UNA PORZIONE DEL MONASTERO DI SANTA CHIARA
DANNEGGIATI DAGLI EVENTI SISMICI DEL 30/05/2016 E SUCCESSIVI

PROGETTO PRELIMINARE

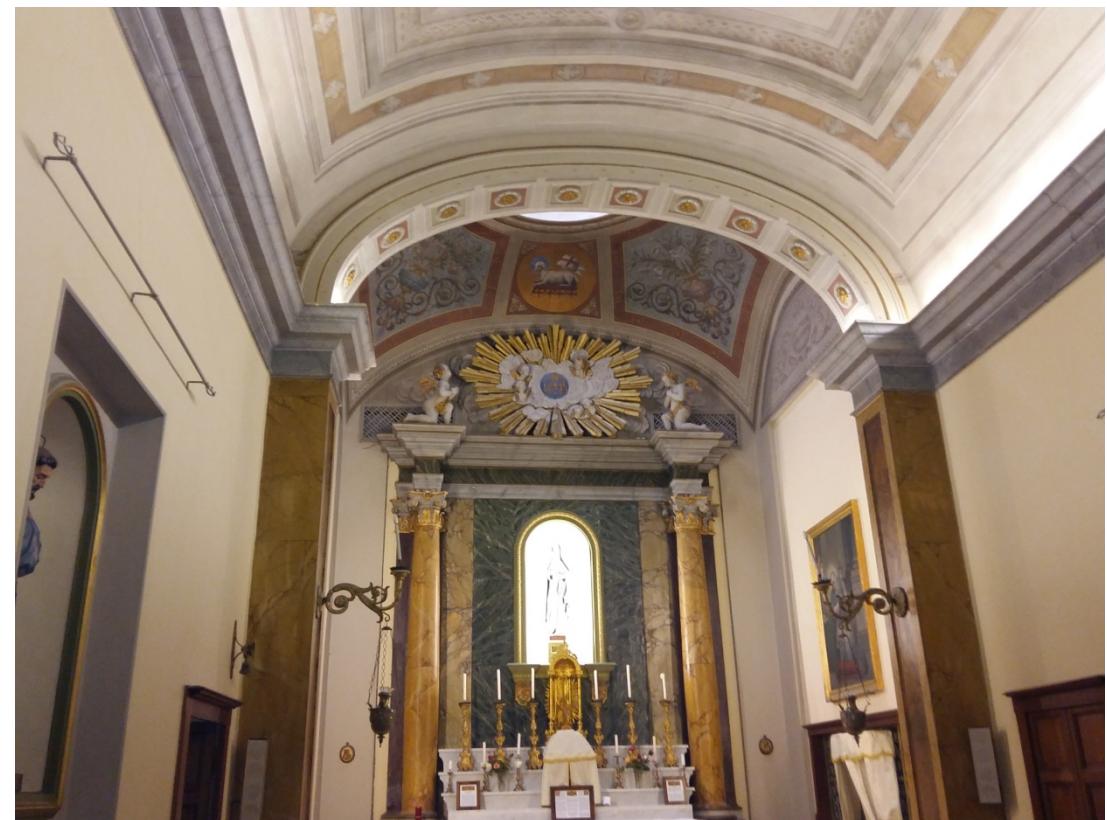
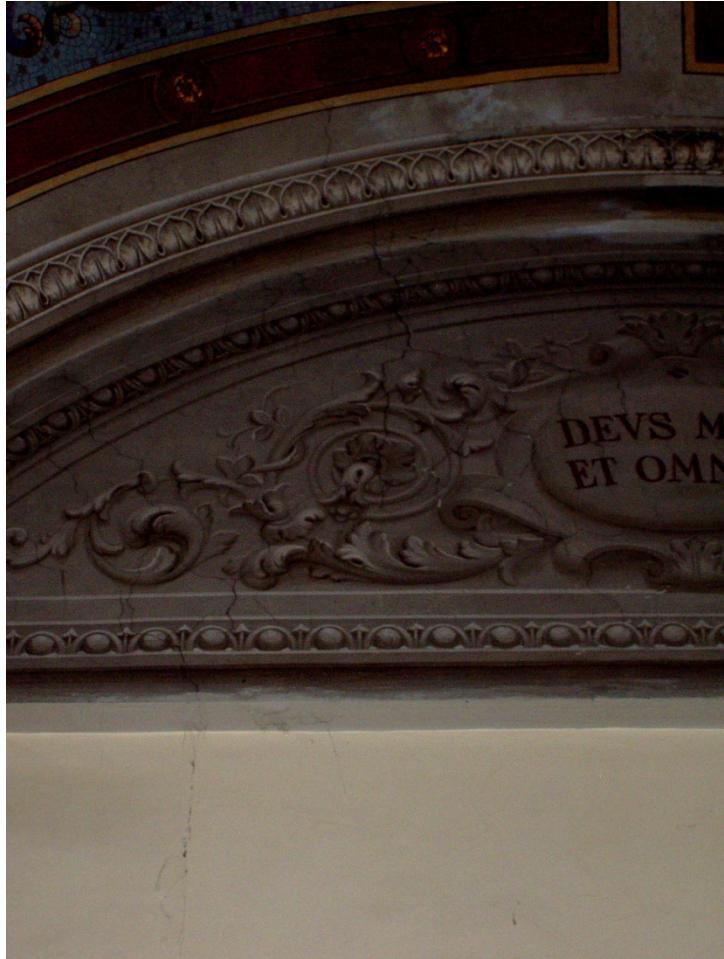
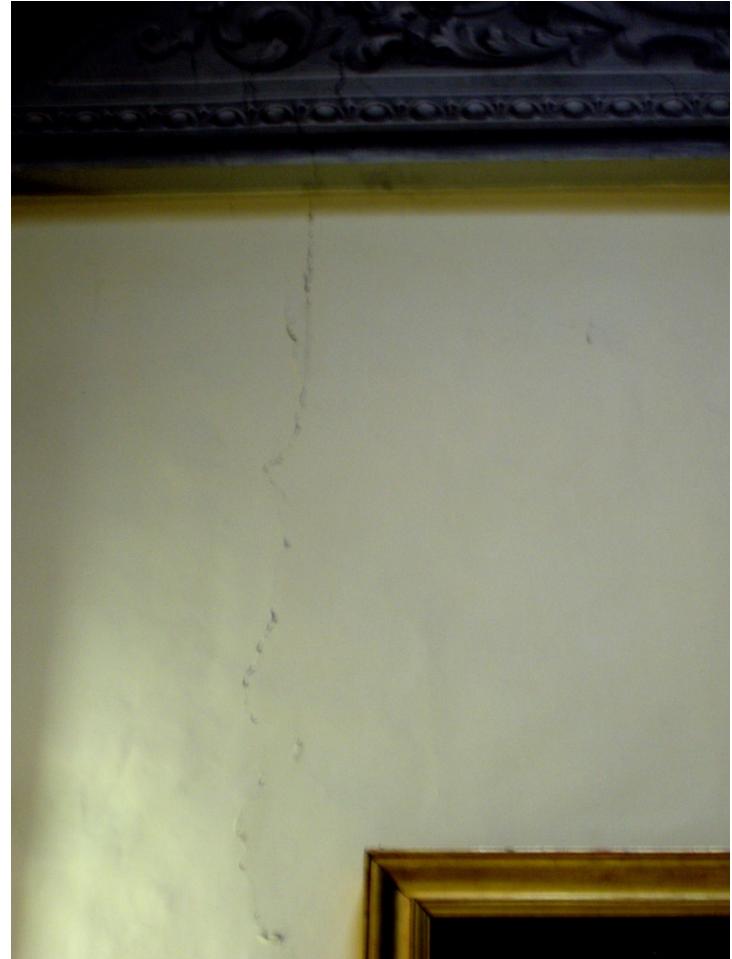
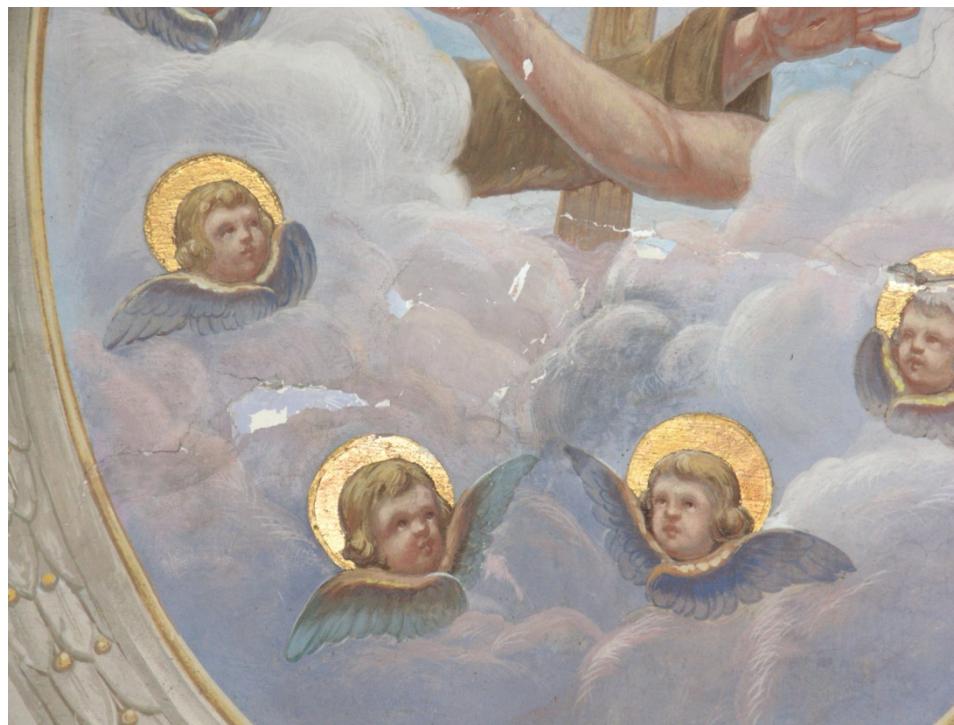
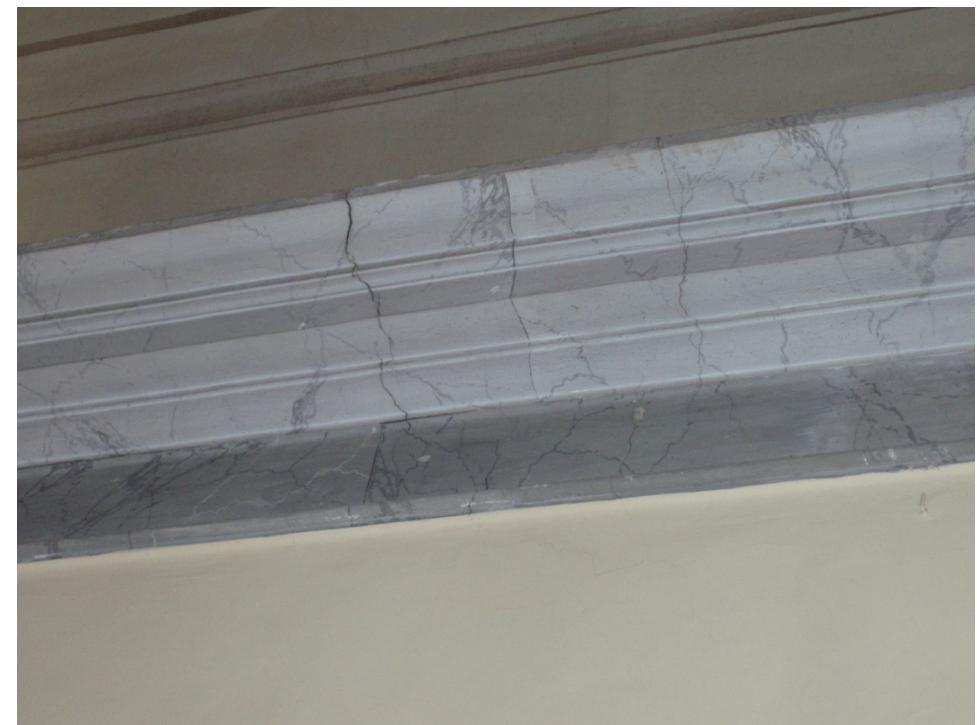
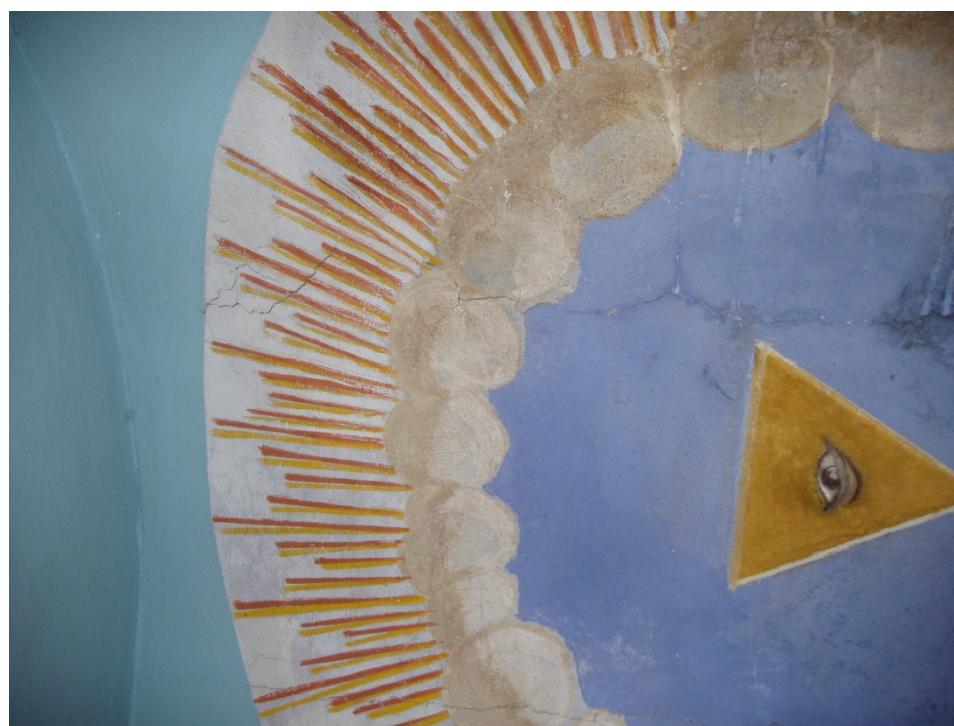
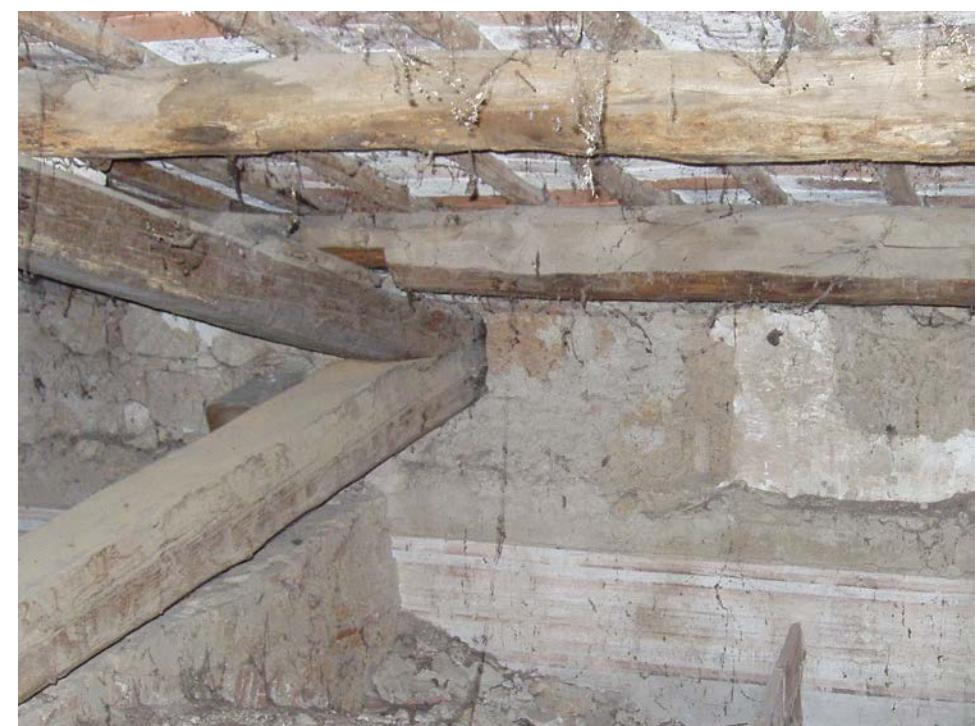
CHIESA

Il corpo della Chiesa è quello apparentemente meno danneggiato, pur evidenziando una lesione trasversale a metà chiesa proprio al centro della decorazione della volta a botte esistente, dovuta alla rotazione delle imposte.

Inoltre andandolo ad analizzare più attentamente, presenta, nel locale sottotetto ricompreso fra la volta e la copertura sommitale in legno, evidenti lesioni sulla porzione sommitale delle murature e degli spostamenti di alcune travi della copertura, provocati dalle azioni degli eventi sismici (vedi documentazione fotografica). Tali situazioni dovranno essere risistemate con urgenza, onde evitare l'ulteriore compromissione della stabilità e funzionalità della copertura stessa, oggi precaria.

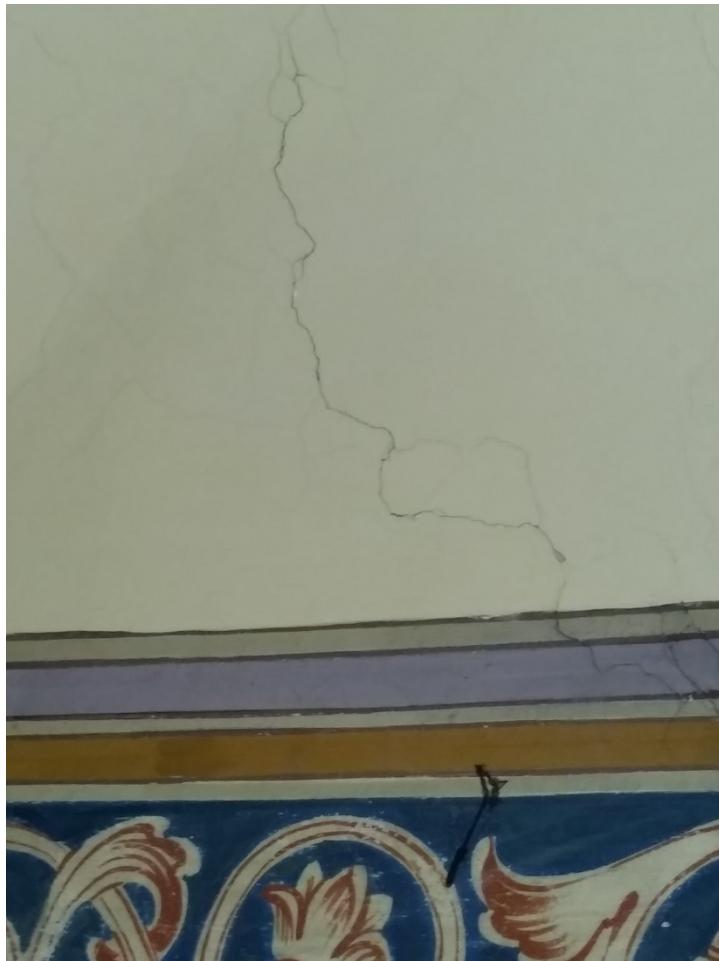
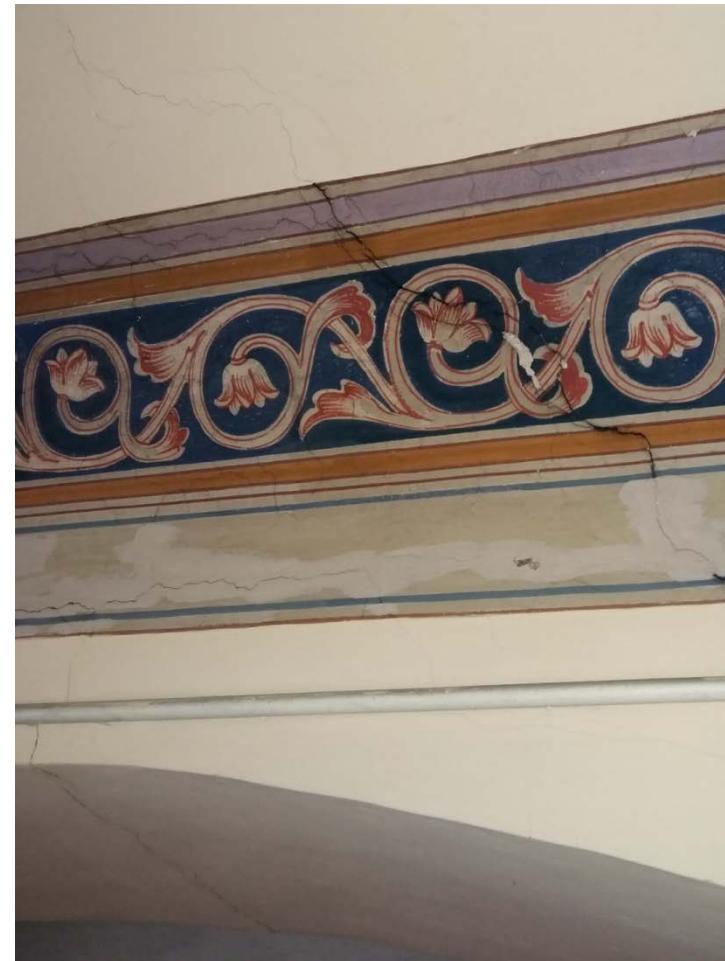
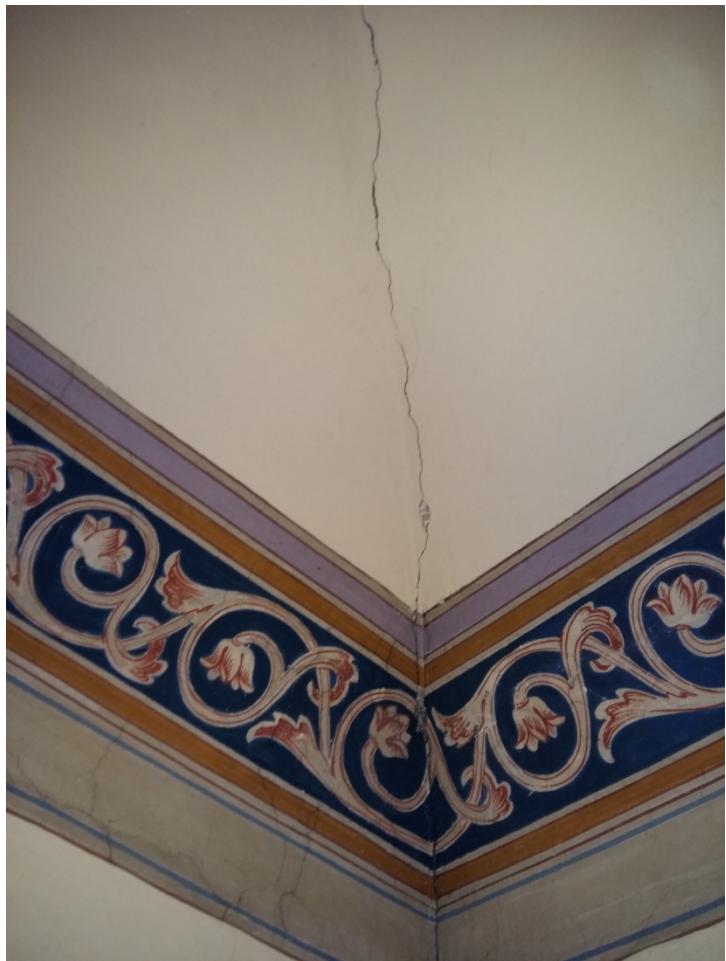
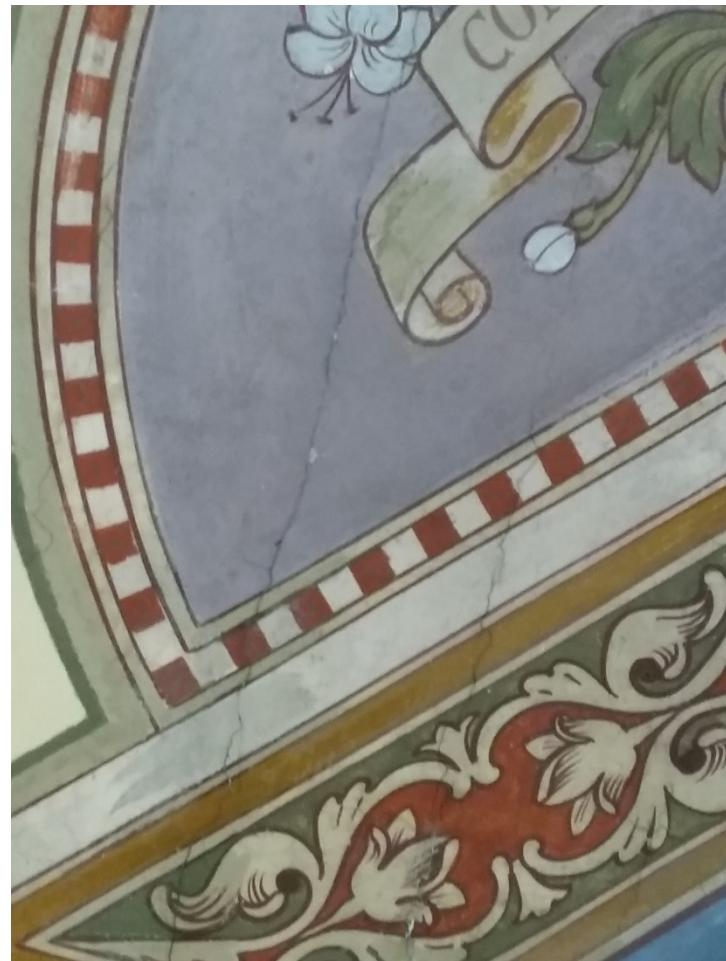
CANTORIA

Anche alcune parti adiacenti al locale Chiesa mostrano criticità significative, infatti sulla parete di fondo della chiesa, dove trova posto l'organo ligneo costruito su un assito in legno poggiante su travi a sbalzo dal muro, vi è un'apertura a livello del piano primo del Monastero, dove è situata la cantoria vera e propria, il cui arco sommitale presenta una importante lesione apicale – zona posta esattamente sopra il parlitorio. Tale lesione deriva comprensibilmente dalla presenza di questa grande apertura, essendo questo il punto più debole di tutta la parete di fondo, senza la presenza di una tirantatura orizzontale.

Inoltre, il locale della cantoria, con copertura a volta a vele ribassate, mostra evidenti lesioni che partono dai vertici degli angoli interni del locale e attraversano parte della volta stessa dovute alla deformazione di piano; per valutare più esattamente i danni della volta ed eventualmente della copertura sovrastante occorrerebbe entrare nel sottotetto che in questa parte non è accessibile. Si dovrà perciò ispezionare meglio la volta dopo aver rimosso parte della copertura.

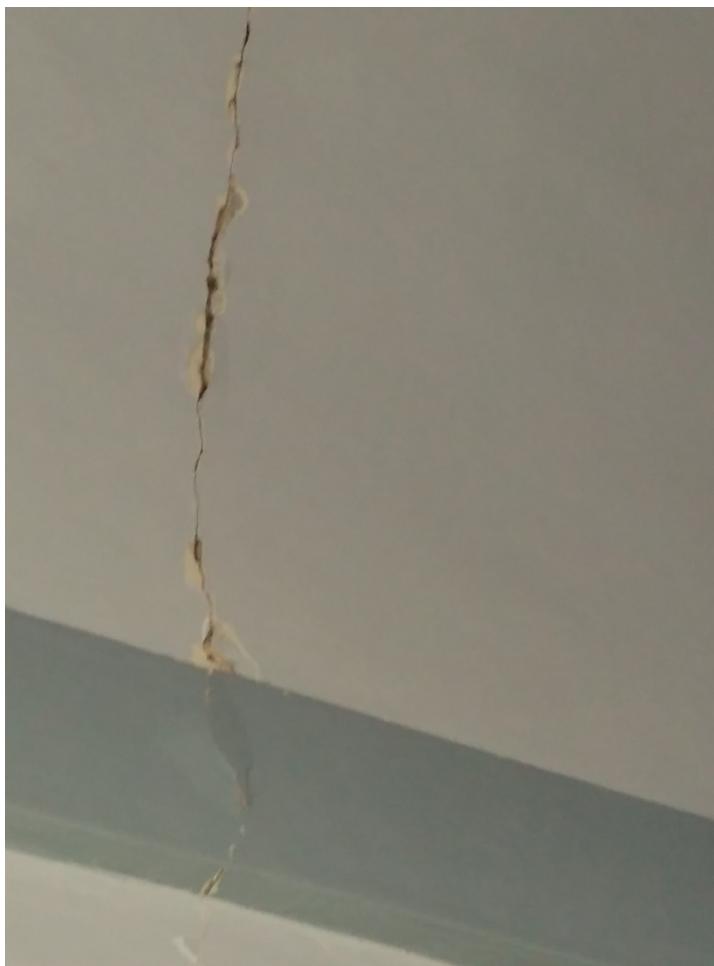
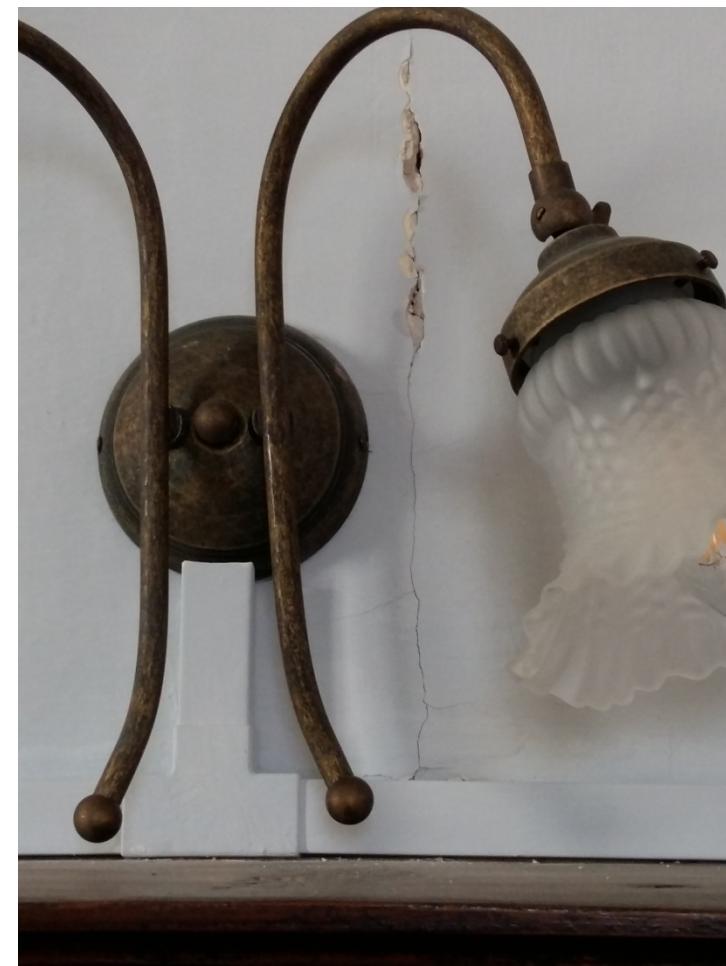
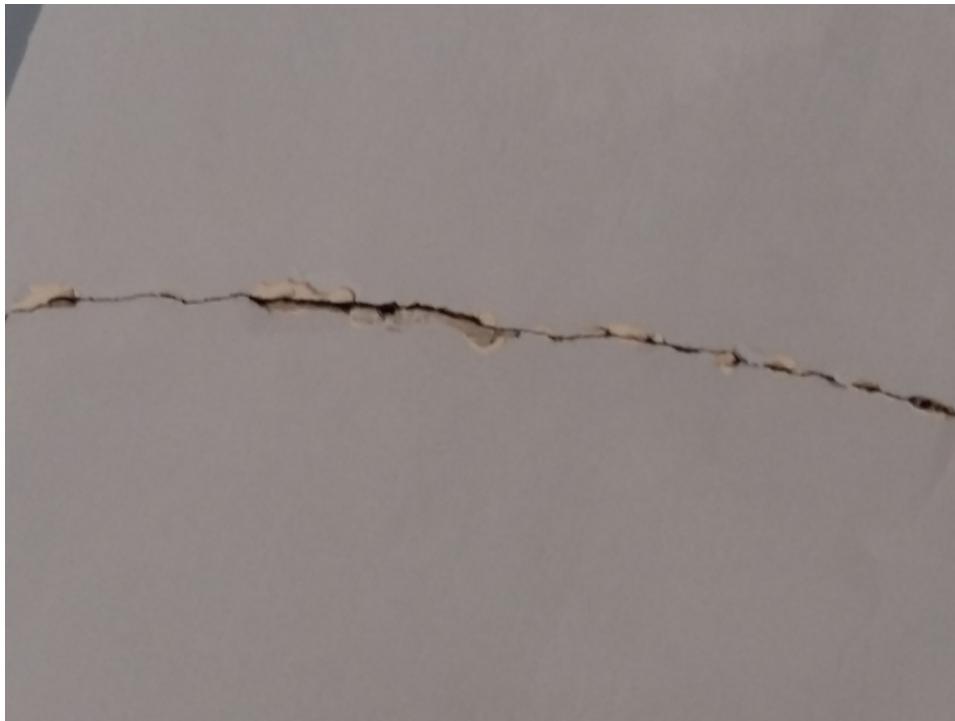
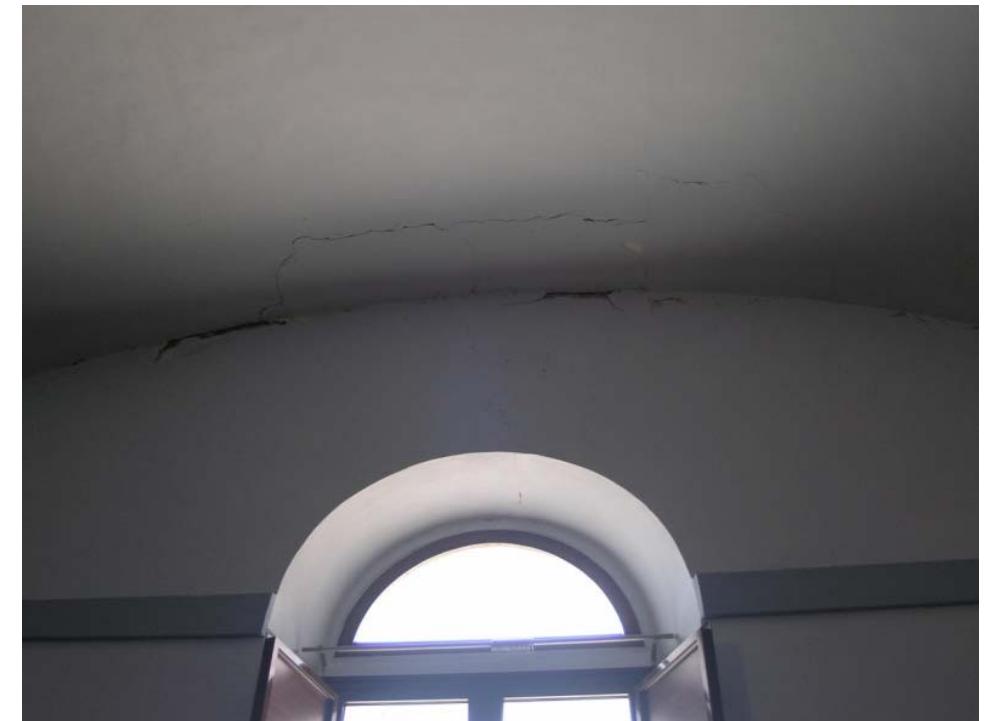
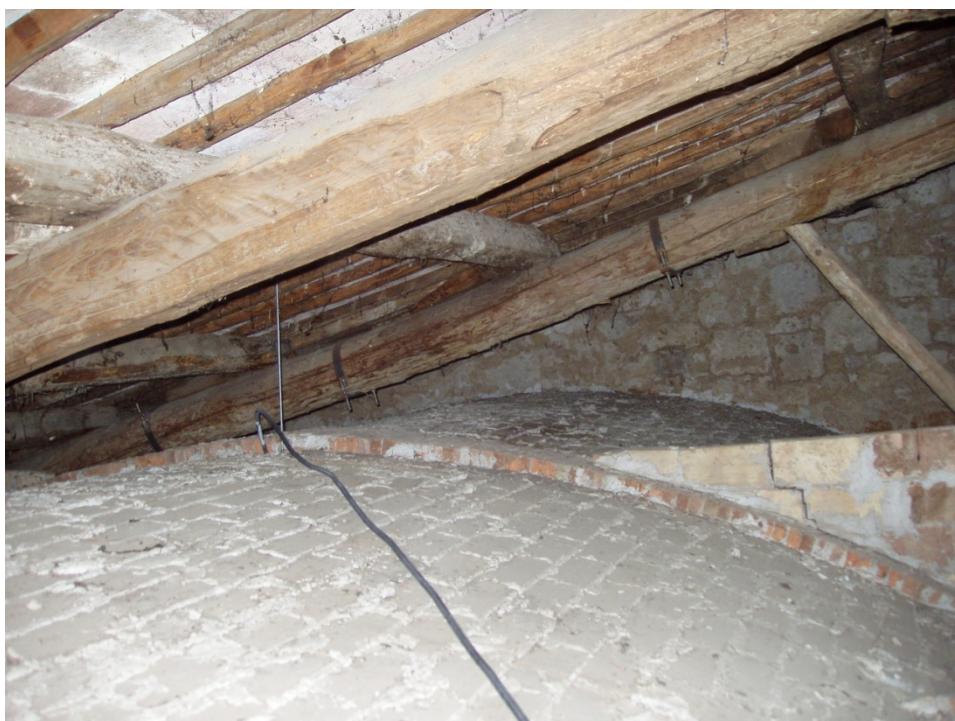
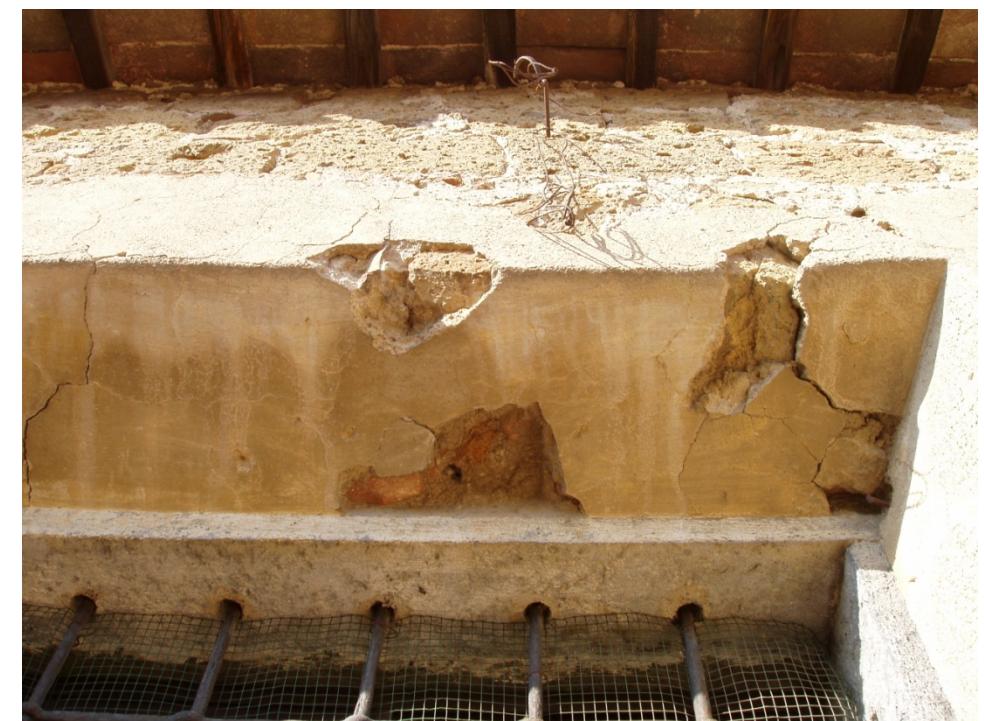
CORO CLAUSTRALE

disposte lungo la pendenza della copertura stessa, e non siano efficacemente ancorate per evitare spinte sulle murature (vedi il caso del coro claustrale nell'allegata documentazione fotografica). Inoltre, in ragione alla vetustà e al degrado degli elementi in legno, oltre alla presenza di sconnessione tra gli elementi, sono presenti problemi di stabilità ai carichi verticali. In aggiunta al più grave difetto che le capriate producono concentrazioni di sforzo puntuale che determinano la compromissione locale delle murature.

Il coro claustrale situato dietro all'altare maggiore è anch'esso realizzato su un edificio diverso da quello della chiesa, e mostra anch'esso lesioni non secondarie sia nella congiunzione con la parete dell'altare, sia, soprattutto sul fronte opposto dotato di una grande finestra, dove sulla sommità mostra diversi segni di distacco con dalla volta soprastante. In questo “Coro alto” sono presenti anche lesioni trasversali a metà locale sia sulla parete che a livello della volta. Anche in questo caso il danno è dovuto alla rotazione delle imposte della volta a botte.

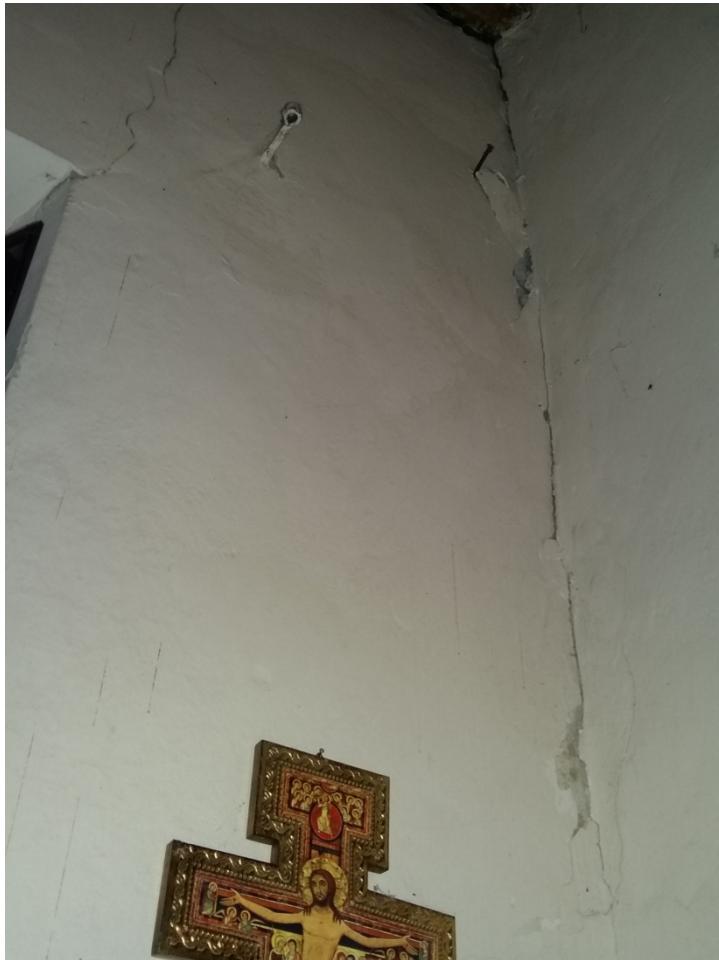
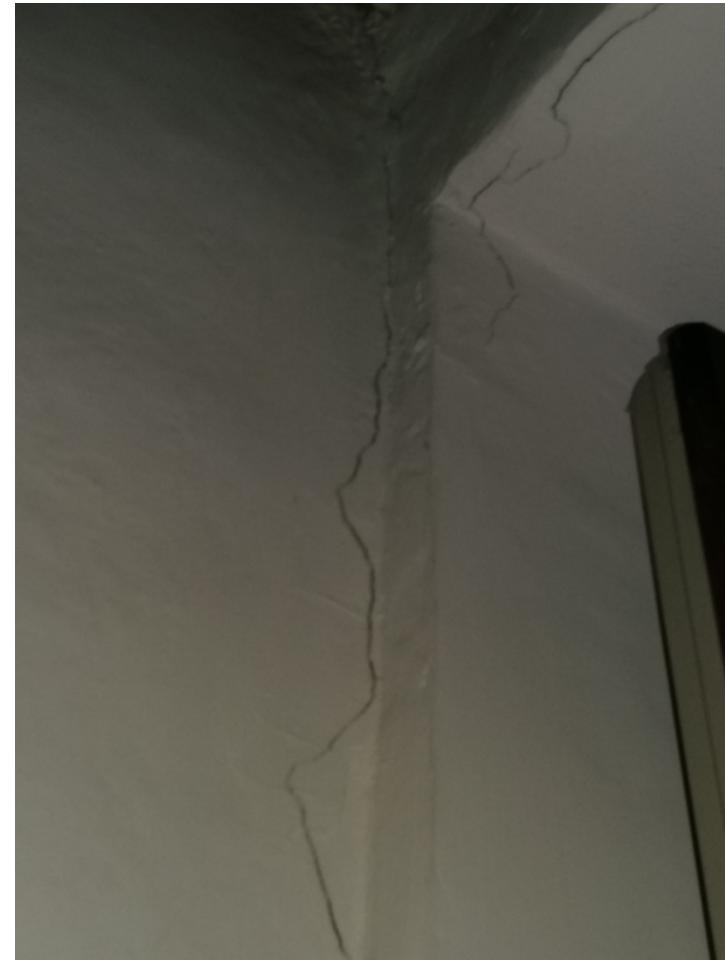
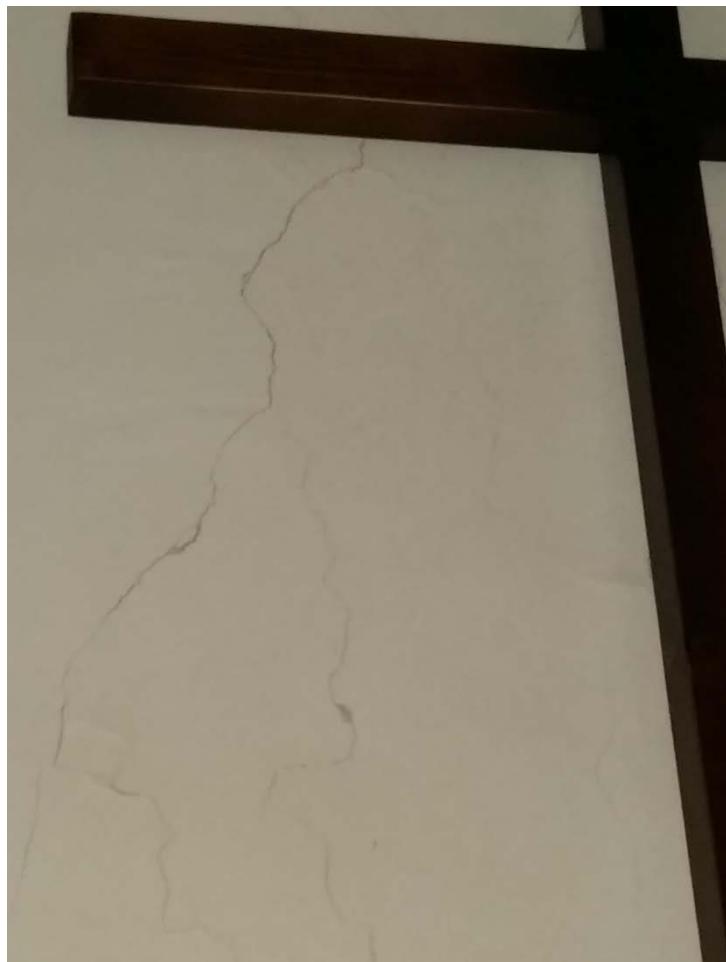
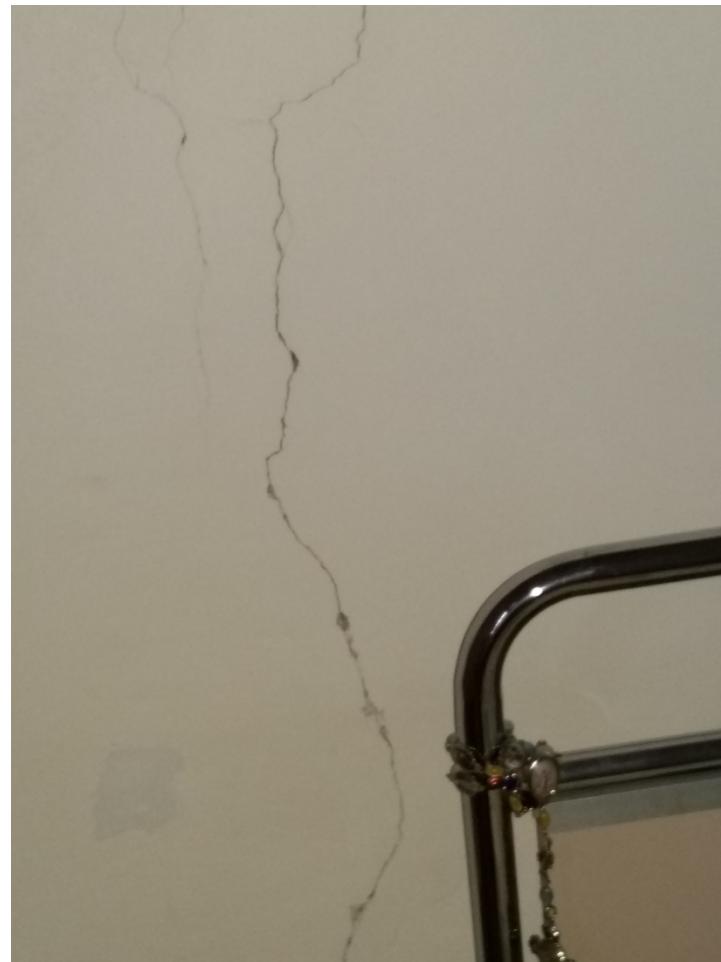
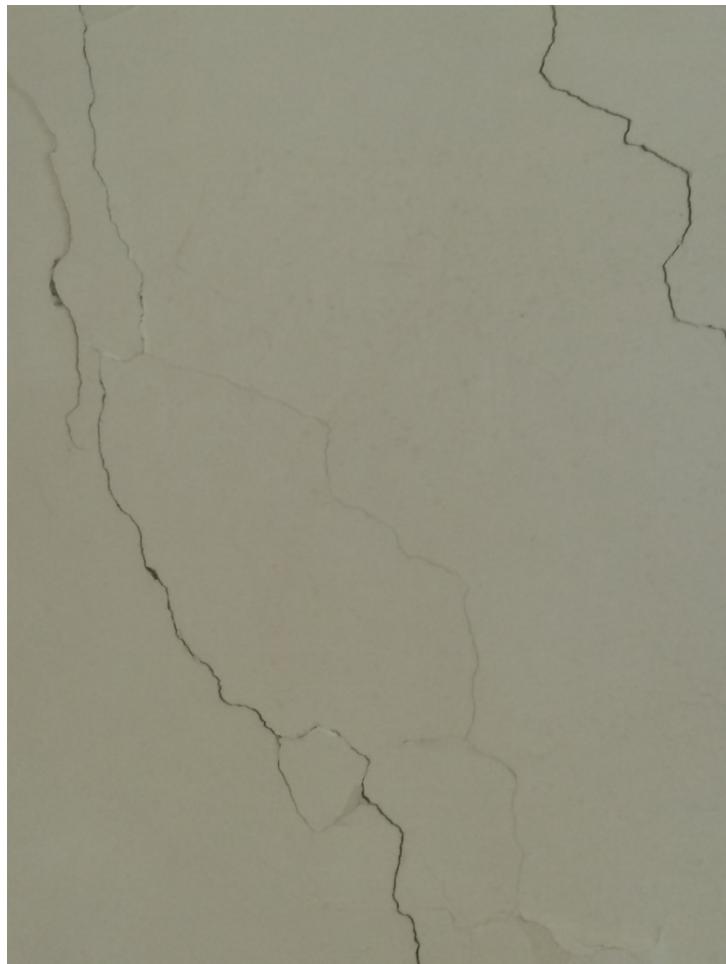
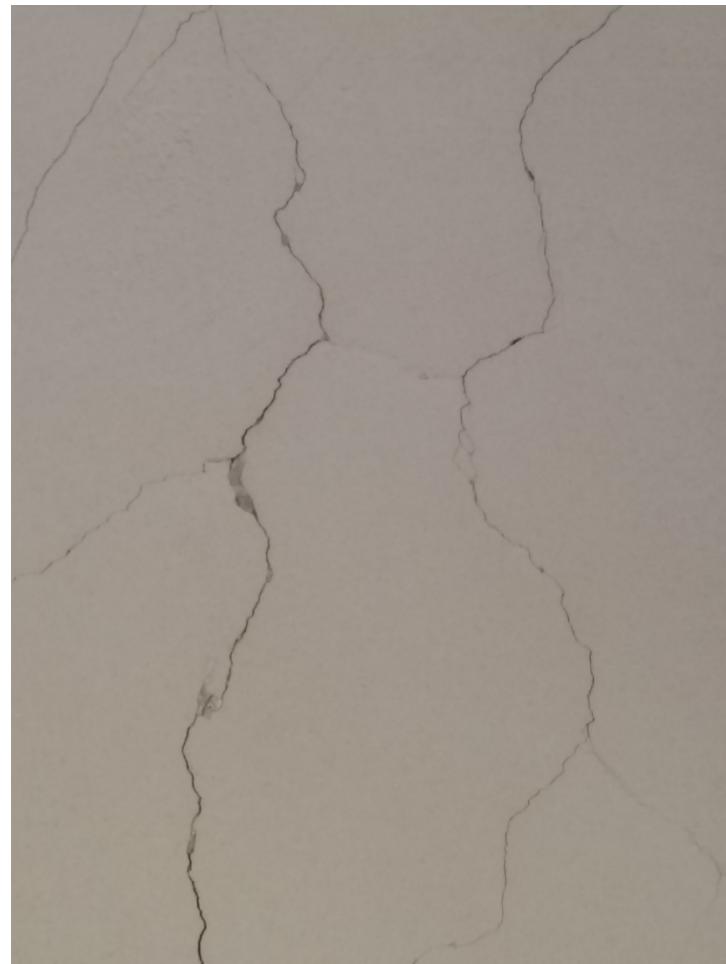
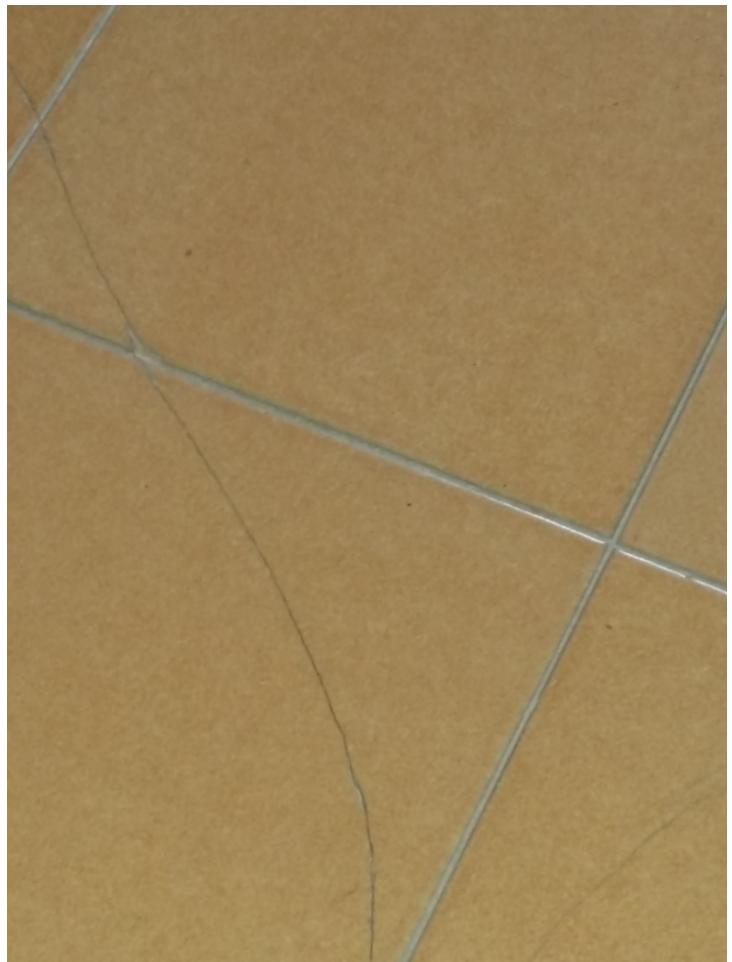
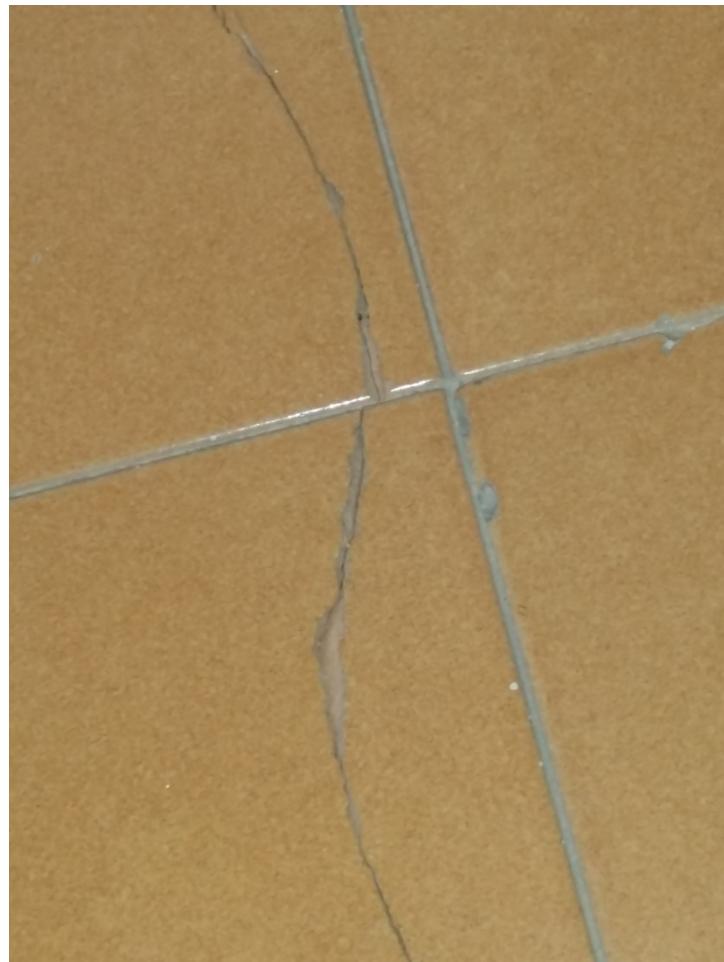
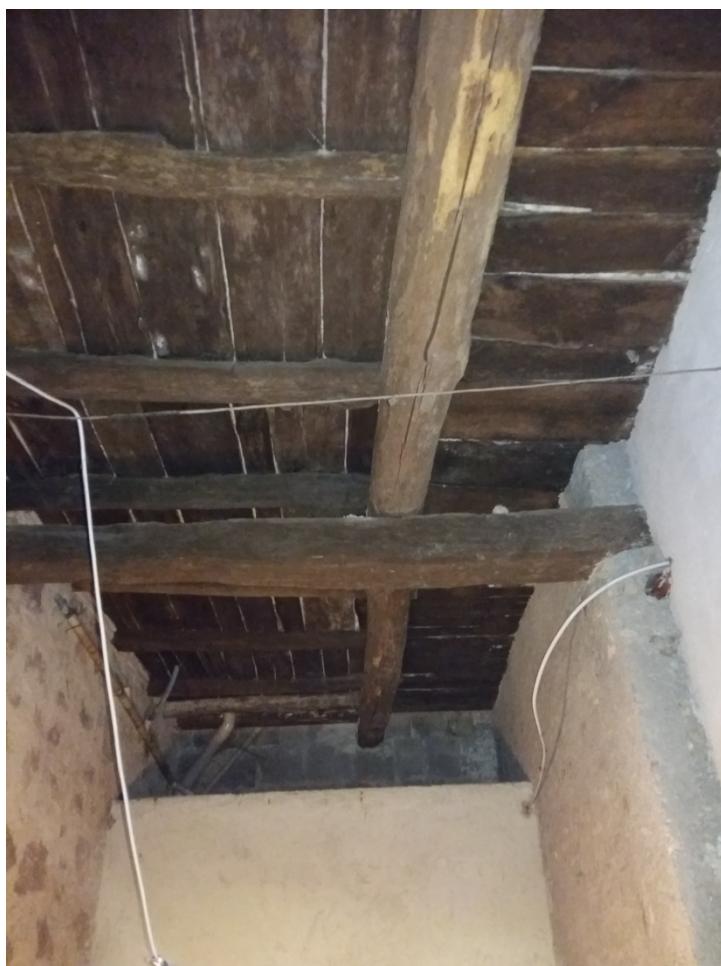
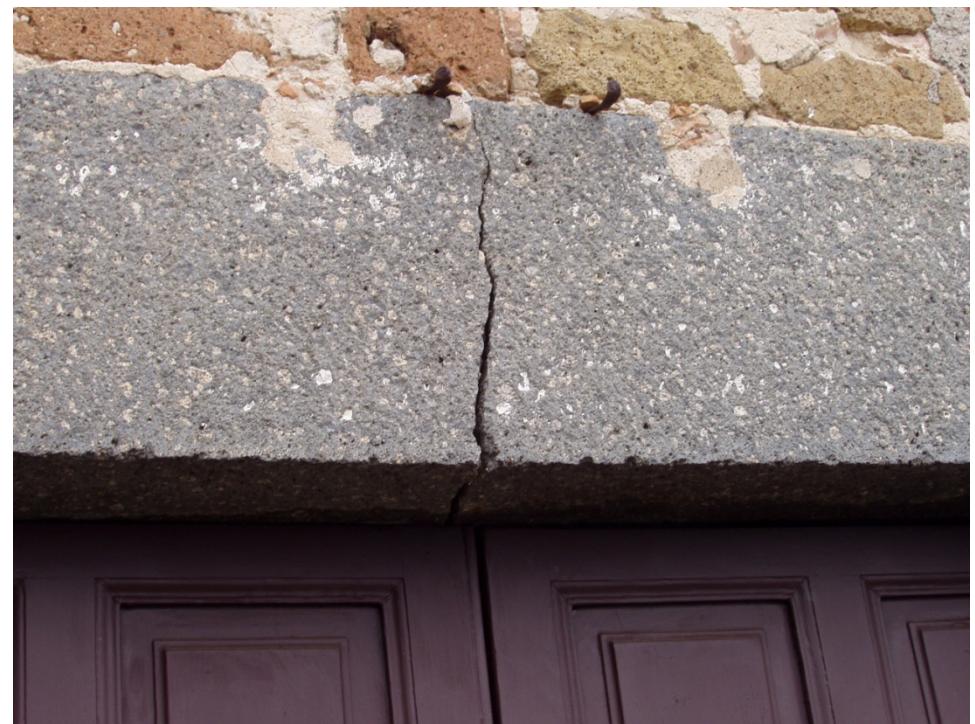
NOVIZIATO

In particolare il corpo principale, quello che prospetta su via Malintoppa, evidenzia un meccanismo di ribaltamento, ben evidenziato dalle crepe visibili nel corridoio e nelle celle del Noviziato soprastante.

Inoltre, la parete esterna dello stesso noviziato, posta a nord-est, sembra aver subito lesioni diagonali sui muri del corridoio; tali lesioni sembrerebbero essere causate dall'eccessiva altezza della parete priva di collegamenti orizzontali. Tale parte dell'edificio necessita di urgente intervento poiché è da considerare a rischio in caso di nuovi fenomeni sismici.
