CHIESA E MONASTERO DI SANTA CHIARA

COMUNE DI ACQUAPENDENTE (VT)

RESTAURO E CONSOLIDAMENTO DELLA CHIESA
E DI UNA PORZIONE DEL MONASTERO DI SANTA CHIARA
DANNEGGIATI DAGLI EVENTI SISMICI DEL 30/05/2016 E SUCCESSIVI

PROGETTO PRELIMINARE

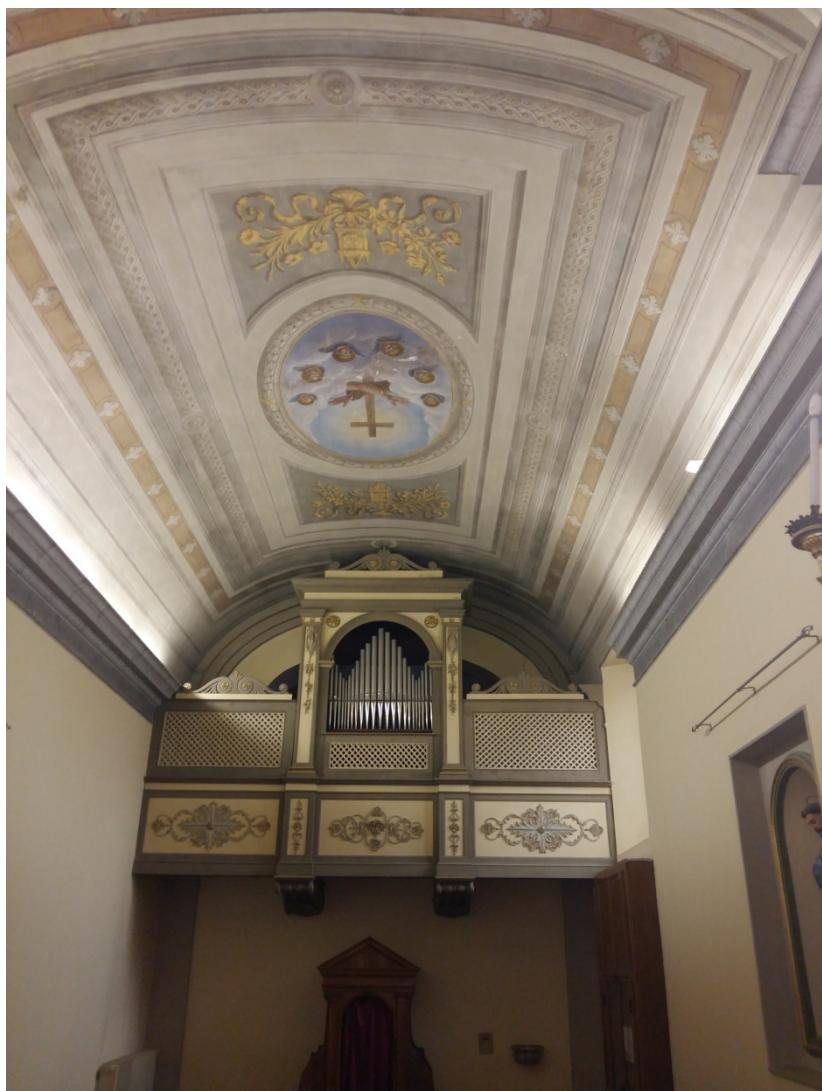
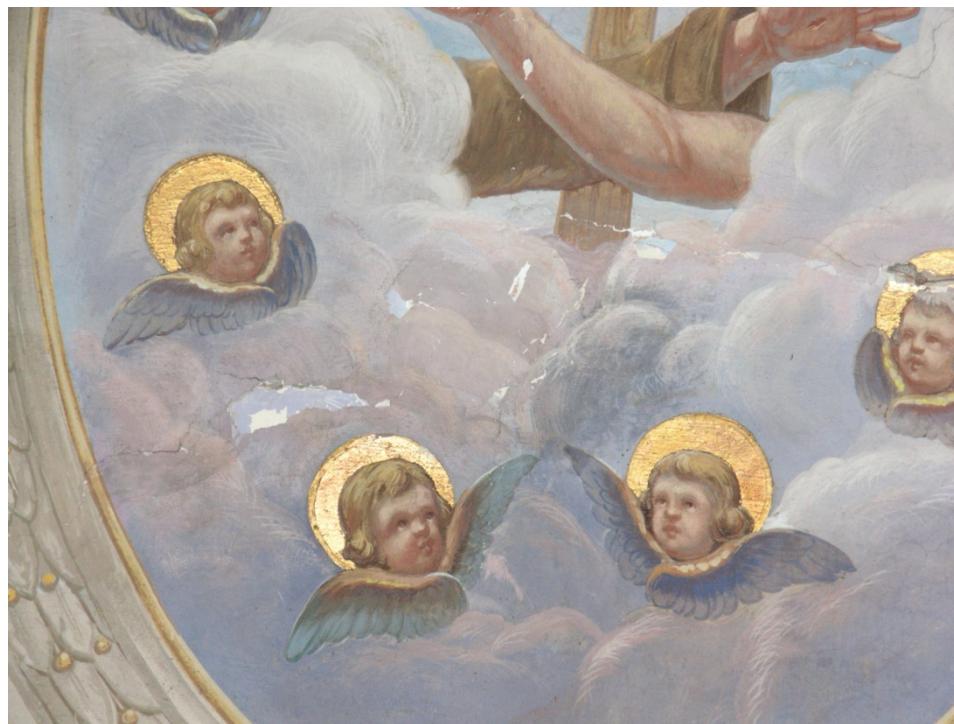
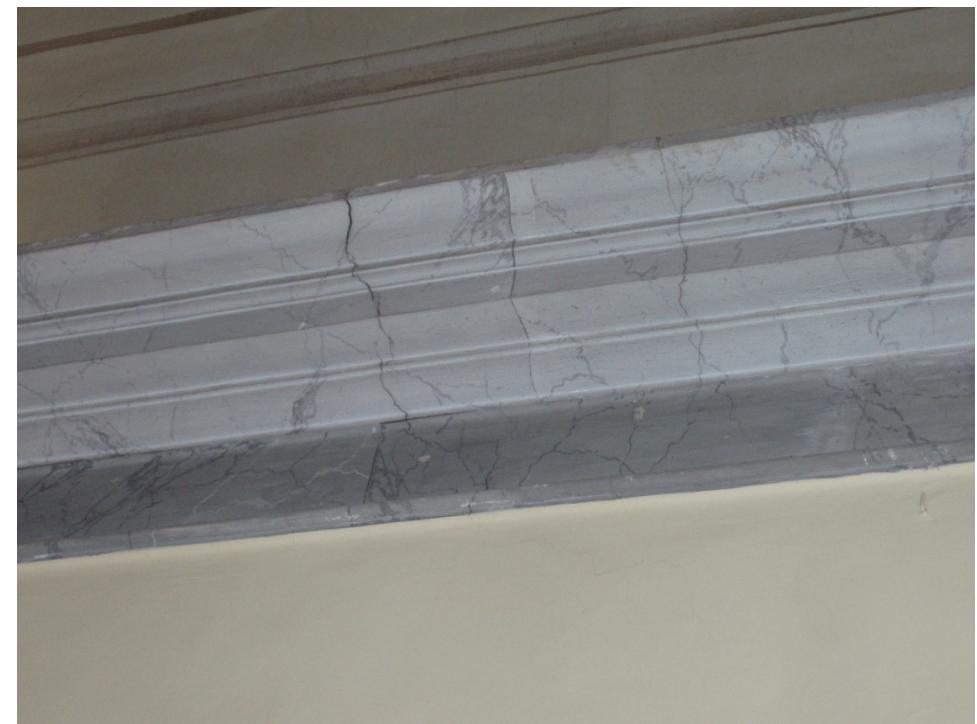
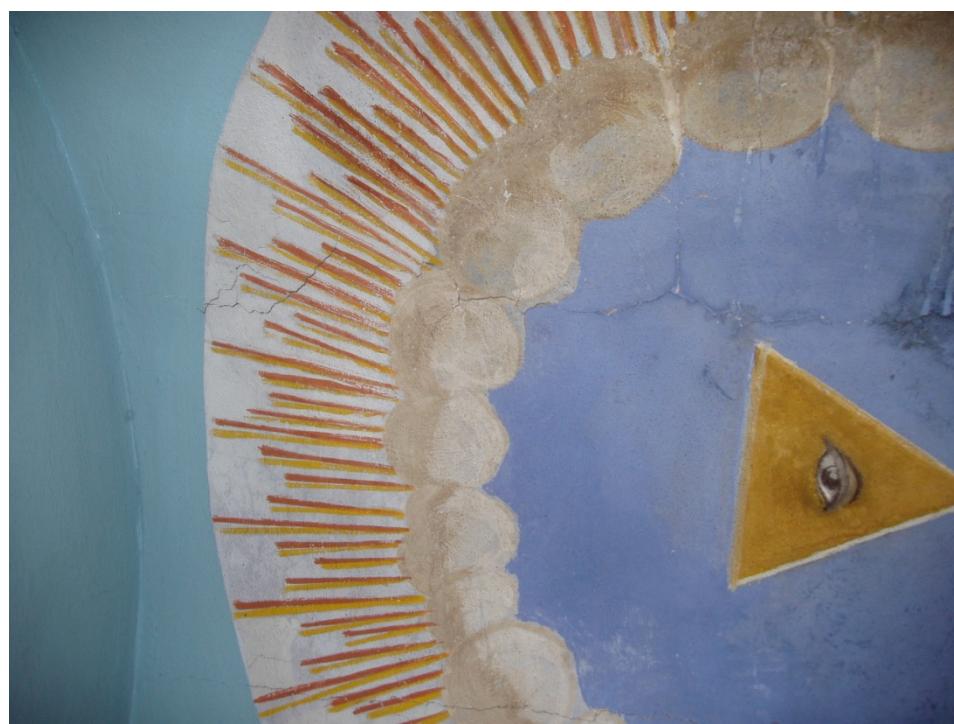
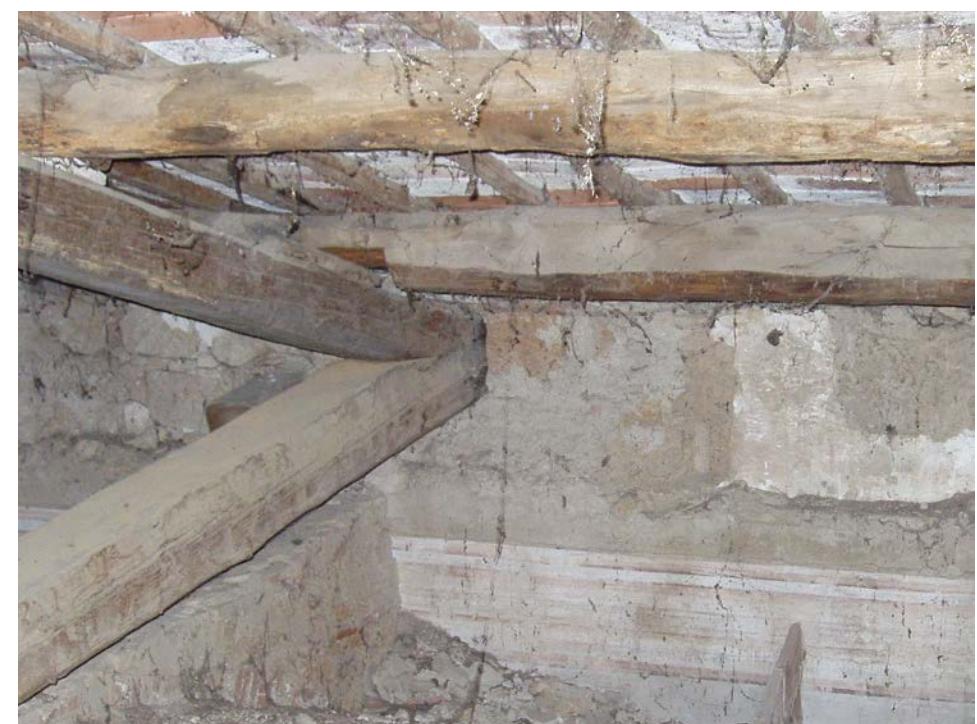
CHIESA

Il corpo della Chiesa è quello apparentemente meno danneggiato, pur evidenziando una lesione trasversale a metà chiesa proprio al centro della decorazione della volta a botte esistente, dovuta alla rotazione delle imposte.

Inoltre andandolo ad analizzare più attentamente, presenta, nel locale sottotetto ricompreso fra la volta e la copertura sommitale in legno, evidenti lesioni sulla porzione sommitale delle murature e degli spostamenti di alcune travi della copertura, provocati dalle azioni degli eventi sismici (vedi documentazione fotografica). Tali situazioni dovranno essere risistemate con urgenza, onde evitare l'ulteriore compromissione della stabilità e funzionalità della copertura stessa, oggi precaria.

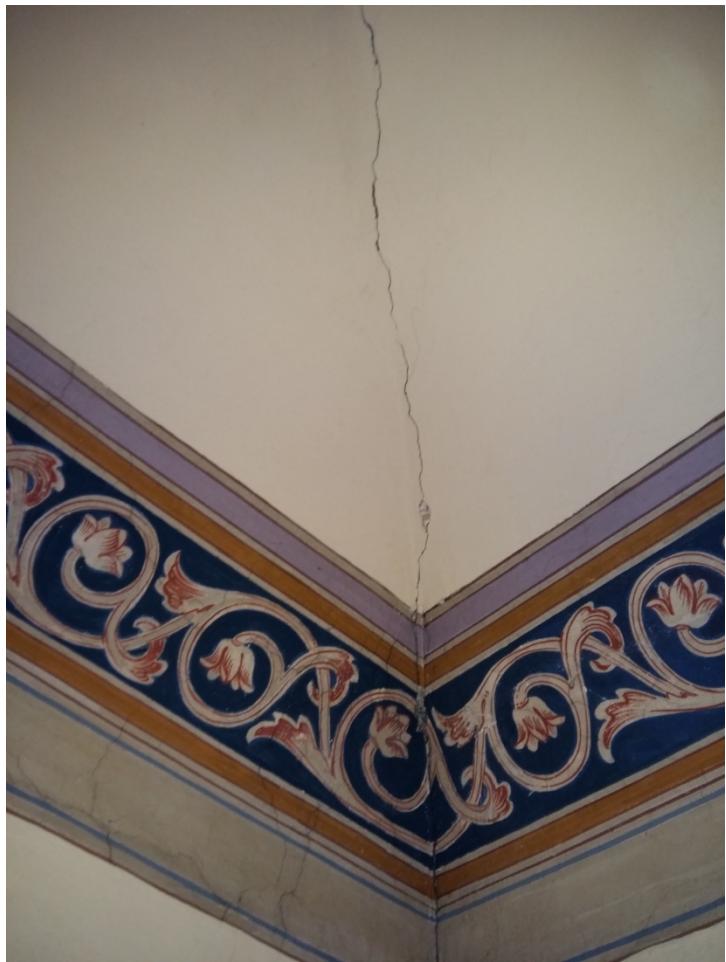
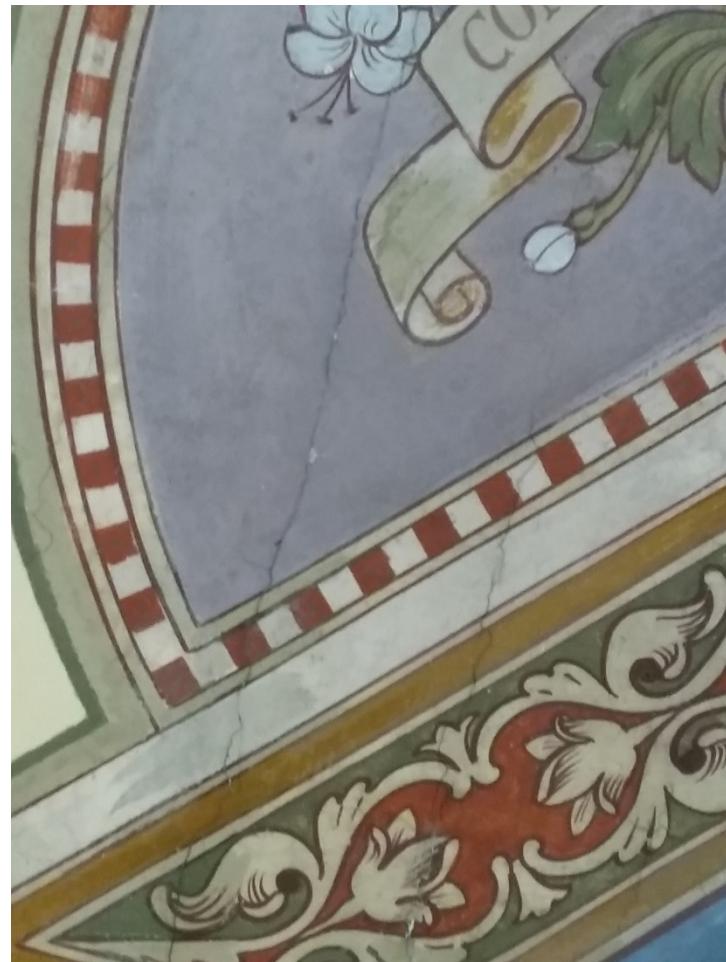
CANTORIA

Anche alcune parti adiacenti al locale Chiesa mostrano criticità significative, infatti sulla parete di fondo della chiesa, dove trova posto l'organo ligneo costruito su un assito in legno poggiante su travi a sbalzo dal muro, vi è un'apertura a livello del piano primo del Monastero, dove è situata la cantoria vera e propria, il cui arco sommitale presenta una importante lesione apicale – zona posta esattamente sopra il parlitorio. Tale lesione deriva comprensibilmente dalla presenza di questa grande apertura, essendo questo il punto più debole di tutta la parete di fondo, senza la presenza di una tirantatura orizzontale.

Inoltre, il locale della cantoria, con copertura a volta a vele ribassate, mostra evidenti lesioni che partono dai vertici degli angoli interni del locale e attraversano parte della volta stessa dovute alla deformazione di piano; per valutare più esattamente i danni della volta ed eventualmente della copertura sovrastante occorrerebbe entrare nel sottotetto che in questa parte non è accessibile. Si dovrà perciò ispezionare meglio la volta dopo aver rimosso parte della copertura.

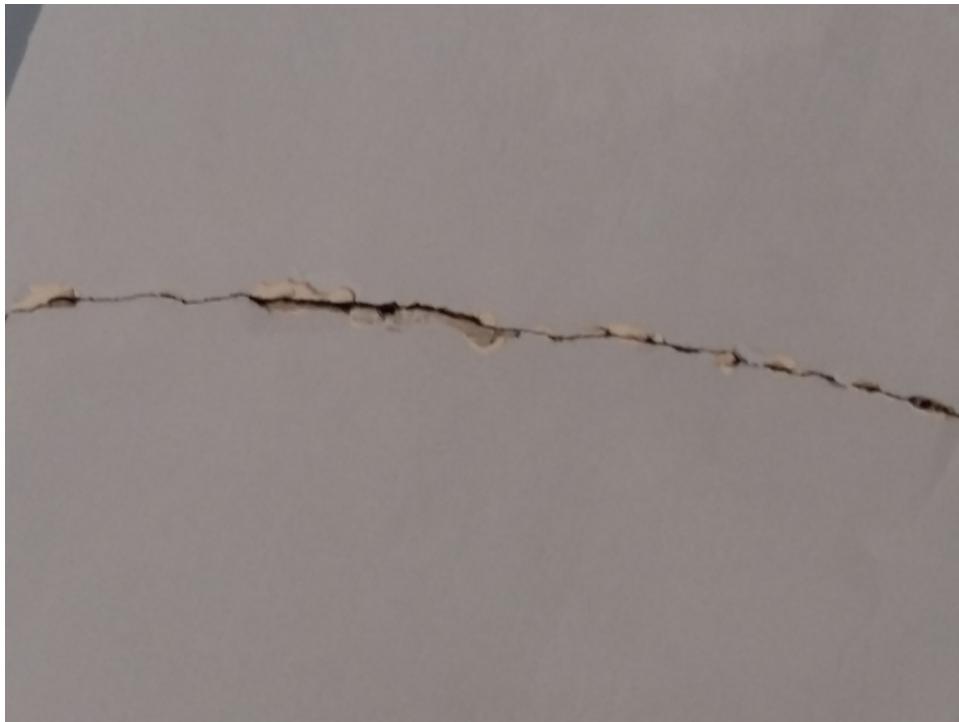
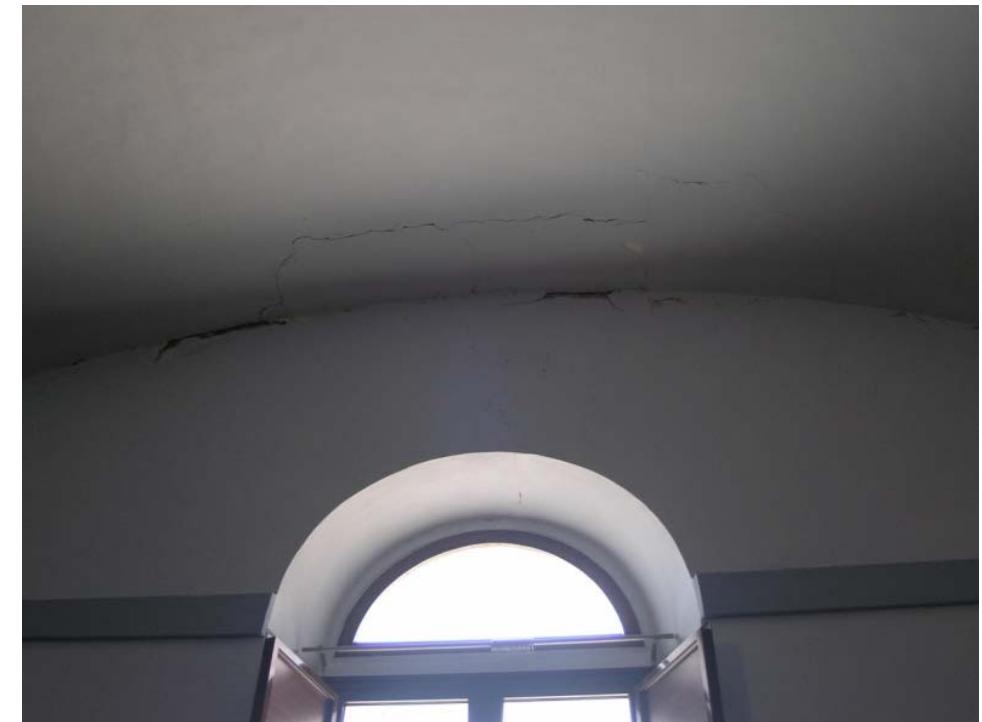
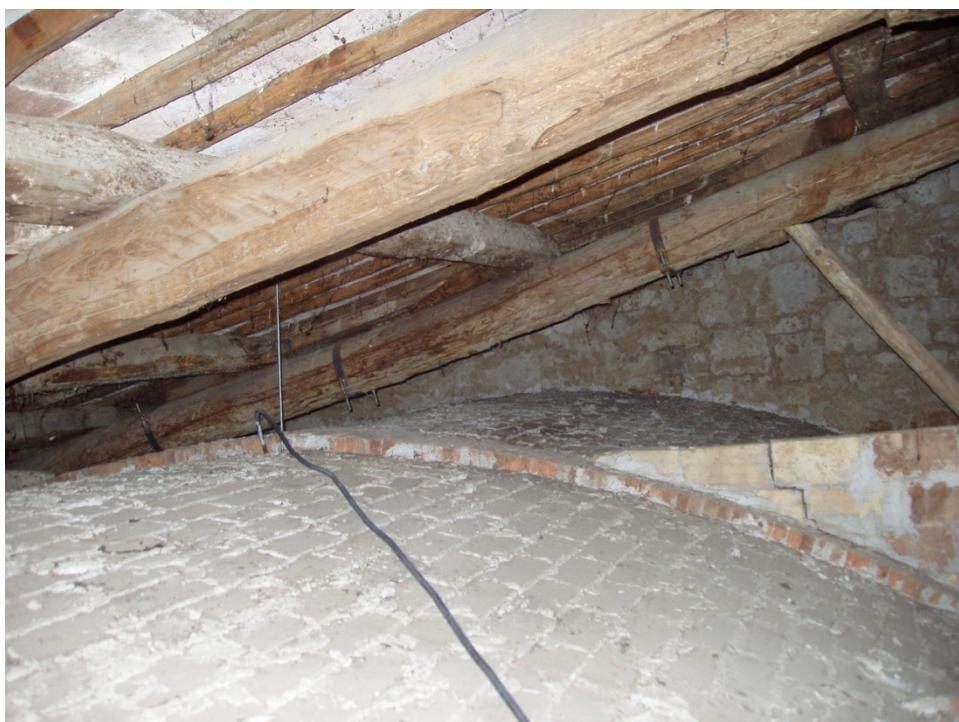
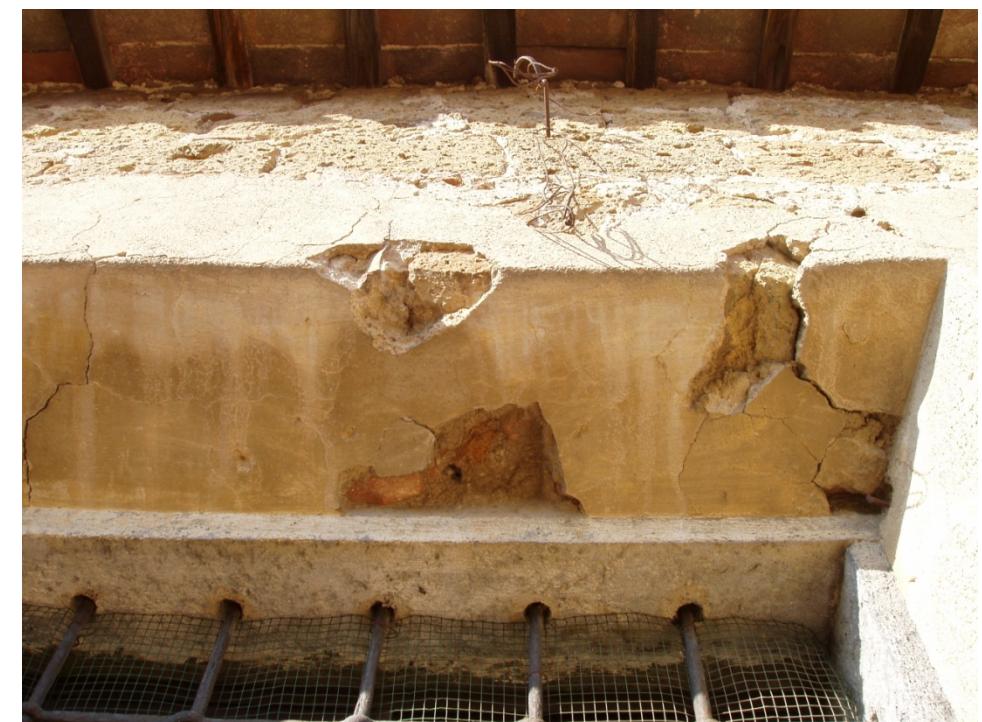
CORO CLAUSTRALE

disposte lungo la pendenza della copertura stessa, e non siano efficacemente ancorate per evitare spinte sulle murature (vedi il caso del coro claustrale nell'allegata documentazione fotografica). Inoltre, in ragione alla vetustà e al degrado degli elementi in legno, oltre alla presenza di sconnessione tra gli elementi, sono presenti problemi di stabilità ai carichi verticali. In aggiunta al più grave difetto che le capriate producono concentrazioni di sforzo puntuale che determinano la compromissione locale delle murature.

Il coro claustrale situato dietro all'altare maggiore è anch'esso realizzato su un edificio diverso da quello della chiesa, e mostra anch'esso lesioni non secondarie sia nella congiunzione con la parete dell'altare, sia, soprattutto sul fronte opposto dotato di una grande finestra, dove sulla sommità mostra diversi segni di distacco con dalla volta soprastante. In questo “Coro alto” sono presenti anche lesioni trasversali a metà locale sia sulla parete che a livello della volta. Anche in questo caso il danno è dovuto alla rotazione delle imposte della volta a botte.

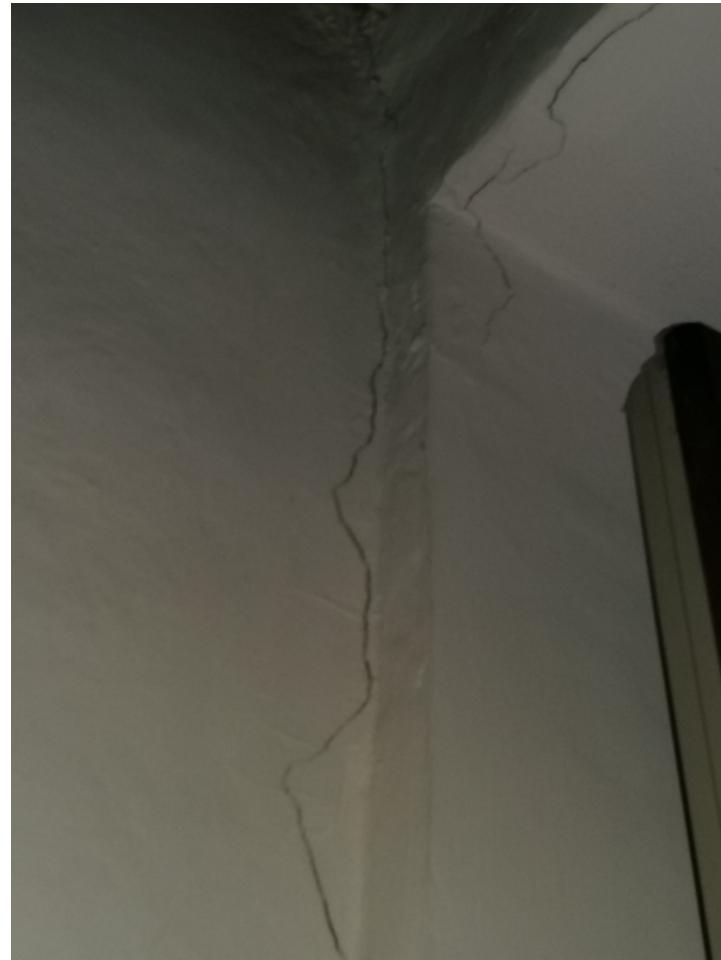
NOVIZIATO

In particolare il corpo principale, quello che prospetta su via Malintoppa, evidenzia un meccanismo di ribaltamento, ben evidenziato dalle crepe visibili nel corridoio e nelle celle del Noviziato soprastante.

Inoltre, la parete esterna dello stesso noviziato, posta a nord-est, sembra aver subito lesioni diagonali sui muri del corridoio; tali lesioni sembrerebbero essere causate dall'eccessiva altezza della parete priva di collegamenti orizzontali. Tale parte dell'edificio necessita di urgente intervento poiché è da considerare a rischio in caso di nuovi fenomeni sismici.
