**Tanggal Inspeksi : 27/07/2026**

**Lokasi Inspeksi : IBID SEMARANG**

**Tanggal Inspeksi :** 27/07/2026  
**Lokasi Inspeksi :** IBID SEMARANG  
**Kendaraan :** TOYOTA AVANZA 1.5 G MT 2022  
**Nomor Polisi :** H1184FV

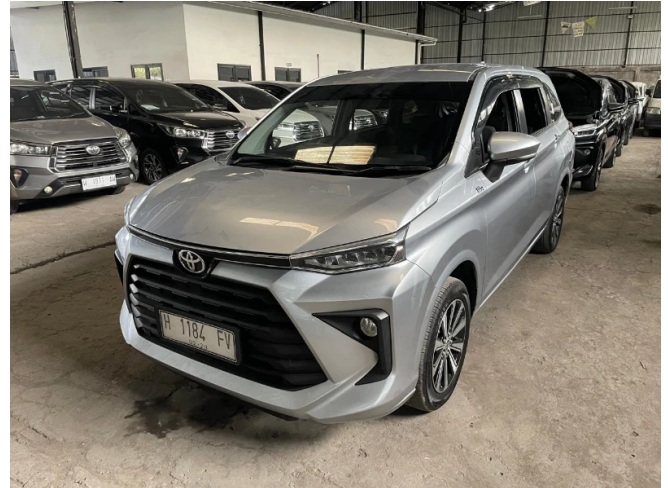
Interior: karpet kotor, Trim pintu terdapat goresan atau baret; Exterior: Kondisi cat body sebagian repaint (pernah dicat ulang), Body memiliki beberapa bagian baret dan penyok, Bumper terlihat tidak presisi (gap); Mechanical: engine tune up, Oli mesin terlihat keruh; Frame: kap mesin ex hongkaran & ex repair, PESERTA LELANG WAJIB CEK DOKUMEN & FISIK KENDARAAN, DLL

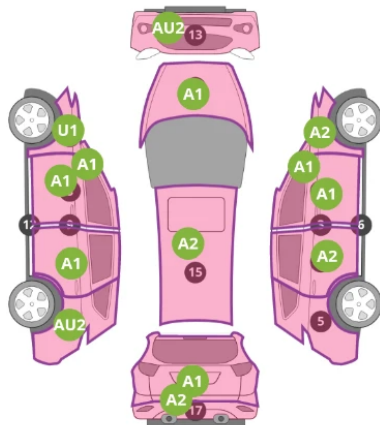
Ilustrasi Kerusakan Eksterior Mobil

| No. | Komponen | Kondisi | Level Kerusakan |
|---|---|---|---|
| 2. | Atap | Goresan | 2 |
| 8. | Bemper Belakang / Lampu / Panel | Goresan | 2 |
| 9. | Bemper Depan / Grille | Goresan / Penyok | 2 |
| 10. | Fender Kanan Belakang | Bekas Perbaikan | 0 |

| No. | Komponen | Kondisi | Level Kerusakan |
|---|---|---|---|
| 11. | Fender Kanan Depan | Goresan | 2 |
| 12. | Fender Kiri Belakang | Bekas Perbaikan | 0 |
| 13. | Fender Kiri Depan | Penyok | 1 |
| 20. | Kap Mesin | Goresan | 1 |
| 31. | Pintu Bagasi / Pintu Belakang | Goresan | 1 |
| 32. | Pintu Kanan Belakang | Goresan | 2 |
| 33. | Pintu Kanan Depan | Bekas Perbaikan | 0 |
| 34. | Pintu Kiri Belakang | Goresan | 1 |
| 35. | Pintu Kiri Depan | Bekas Perbaikan | 0 |

| No. | Komponen | Kondisi | Level Kerusakan |
|---|---|---|---|
| 40. | Spion Kanan | Goresan / Cat Terkelupas | 1 |
| 41. | Spion Kiri | Goresan / Cat Terkelupas | 1 |

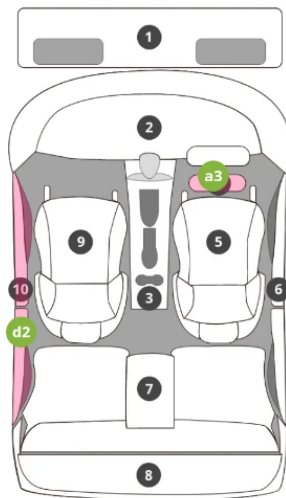
Ilustrasi Kerusakan Interior Mobil

| No. | Komponen | Kondisi | Level Kerusakan |
|---|---|---|---|
| 8. | Karpet Lembaran Kanan Depan | Terpotong / Sobek (besar) / Terburai | 3 |

| No. | Komponen | Kondisi | Level Kerusakan |
|---|---|---|---|
| 35. | Trim Lainnya | Berkerut / Beset | 2 |

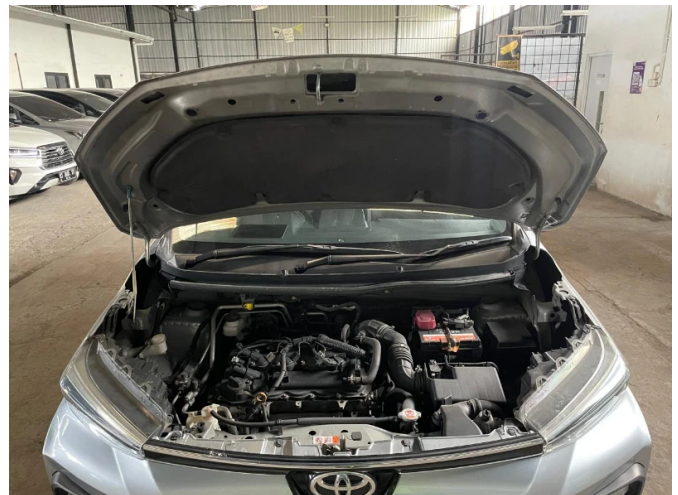
Mesin

| No. | Komponen | Kondisi |
|---|---|---|
| 27. | Warna Oli | Keruh |
