東京カンテイ「2016 年熊本地震 分譲マンション被害状況報告」を公表 熊本市の分譲マンション全 722 棟を調査 被害無は 24.1%に留まる 大きな被害を確認 倒壊 1 棟 (0.1%) 大破 5 棟 (0.7%) 中破 46 棟 (6.4%) 小破以上の被害は 231 棟 32.0%

●熊本市の被害状況~被害無は全体の24.1%に留まり被害の程度は大きい~

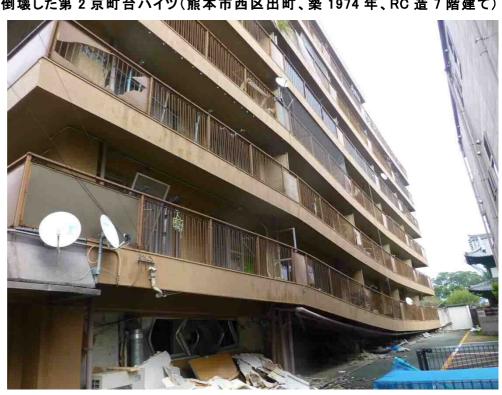
倒壊した第2京町台ハイツ(熊本市西区出町、築1974年、RC造7階建て)
