東京カンテイ「東日本大震災 宮城県マンション被害状況報告」を公表 新耐震・旧耐震で被災状況に大差なし 免震&制震マンションの被害ほぼ皆無 地震対応力の高さ証明 耐震基準別被害 阪神大震災:中破以上で明確な違い 東日本大震災:中破以上も有意的差異なし

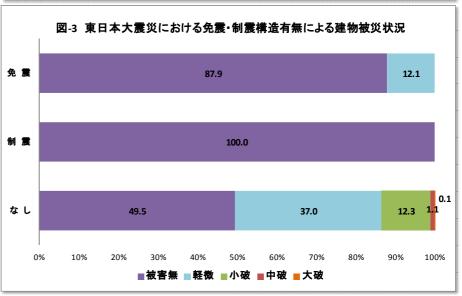
宮城県の免震・制震マンションは震災時に 36 棟を数えるのみだが、これらの被災状況を示したのが図-3である。

免震マンション 33 棟のうち 29 棟 (87.9%)が「被害無」で他の 4 棟も「軽微」(12.1%)であり、「小破」以上の被害は皆無であった。「軽微」とされた 4 棟の被害もクラックやタイルの一部欠けなど被害状況は極めて軽く、地震対応力に一定の効果を発揮したことが明らかである。

制震構造マンションはすべて「被害無」であった。比較的被害の大きい地域でも、免震マンションは無傷という事例もあり、免震・制震構造が地震対策に有効であることが実証されたと言える。
