Universidad de  
**los Andes**

## **Proyecto Semestral de Vialidad Urbana: Comuna de San Miguel**

**Subtramo:** Av Salesianos -> Av. María Auxiliadora

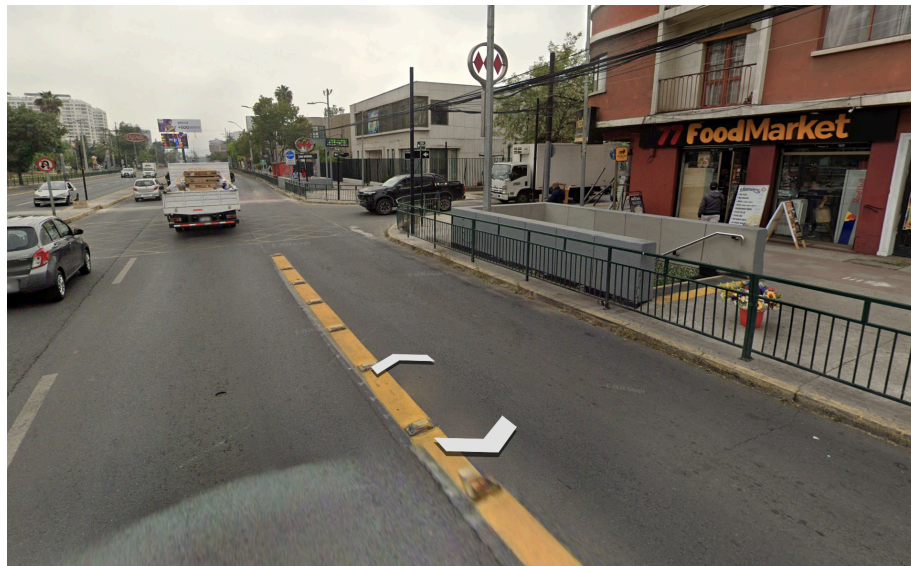
Imagen 3. Acceso a Estación Metro San Miguel y paradero RED adyacente, sub-tramo Salesianos–María Auxiliadora

| N° | Desafío | Descripción | Modos afectados | Magnitud estimada |
|---|---|---|---|---|
| 1 | Conflicto metro-bus en acceso a Metro San Miguel | Paraderos RED ubicados en proximidad inmediata al acceso de la estación sin separación física de flujos peatonales, generando superposición y congestión en hora punta. | Peatones, usuarios de metro y bus | Alta — ocurre diariamente en hora punta AM y PM |

El sub-tramo Salesianos–María Auxiliadora concentra en aproximadamente 500 metros una combinación de factores que lo convierten en uno de los puntos de mayor conflicto vial de Gran Avenida en San Miguel. La presencia de la Estación Metro San Miguel en el extremo norte actúa como un generador de flujos que supera con creces la capacidad del espacio

peatonal disponible: los usuarios que salen del metro confluyen con quienes esperan el bus, quienes acceden a los comercios y quienes simplemente transitan, sin que exista una organización espacial que diferencie o priorice esos flujos (Metro de Santiago, 2024; DTPM, 2024). Esta situación es consistente con lo que la literatura sobre intermodalidad urbana describe como un conflicto de nodo no planificado, donde la proximidad entre modos de transporte genera fricción en lugar de eficiencia (Cebollada, 2006). A ello se suman la geometría irregular de la intersección con Brigadier de la Cruz, el flujo de pacientes cruzando desde IntegraMédica sin infraestructura adecuada, y el bandejón continuo sin cruces formales que, según el REDEVU (MINVU, 2009), debería tenerlos cada 200 metros como máximo en corredores de esta demanda. El problema central del tramo no es la falta de transporte público —la cobertura es alta—, sino que el espacio público no está diseñado para soportar la demanda que ese transporte genera, lo que se traduce en condiciones de desplazamiento inseguras e ineficientes para todos los modos no motorizados. La visita de terreno del 10 de abril permitirá registrar fotográficamente cada conflicto, medir anchos de vereda reales y contar flujos por modo y período horario para validar o corregir este diagnóstico preliminar.
