Laserkopf macht regelmäßig Kühlpausen

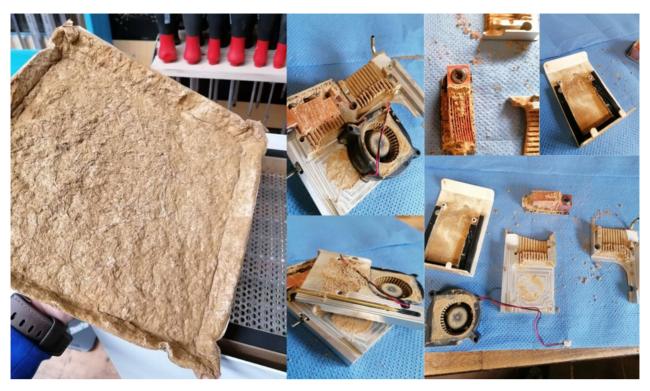
Hier ein paar Fotos zur Veranschaulichung, wie ein verschmutzter Laserkopf oder volle Vorfiltermatte aussehen kann:

Ersetze die Vorfiltermatte mit einer saubere. Hierfür musst du den Deckel deines Filters aufschrauben und anheben, und die Vorfiltermatte herausnehmen. Wenn du die Vorfiltermatte regelmäßig austauschst, bleibt auch der Hauptfilter länger sauber. Einen neuen Vorfilter erhältst du hier in unserem Shop (https://store.mr-beam.org/collections/featured/products/prefilter-for-the-mr-beam-airfilter-system).

Wenn du keine Verbesserungen merkst, dann muss der Hauptfilter ersetzt werden. Einen neuen Hauptfilter erhältst du <u>hier in unserem Shop (https://store.mr-</u>
