Technischer Zustandsbericht

Wohnung 3+1, 5. Obergeschoss · Beispielanlage „Sunrise Residence“, Mahmutlar / Alanya

| FPS-2026-0001 (Beispiel) | M. Beispielkunde, Hamburg | 14.02.2026, 08:15–13:40 Uhr |

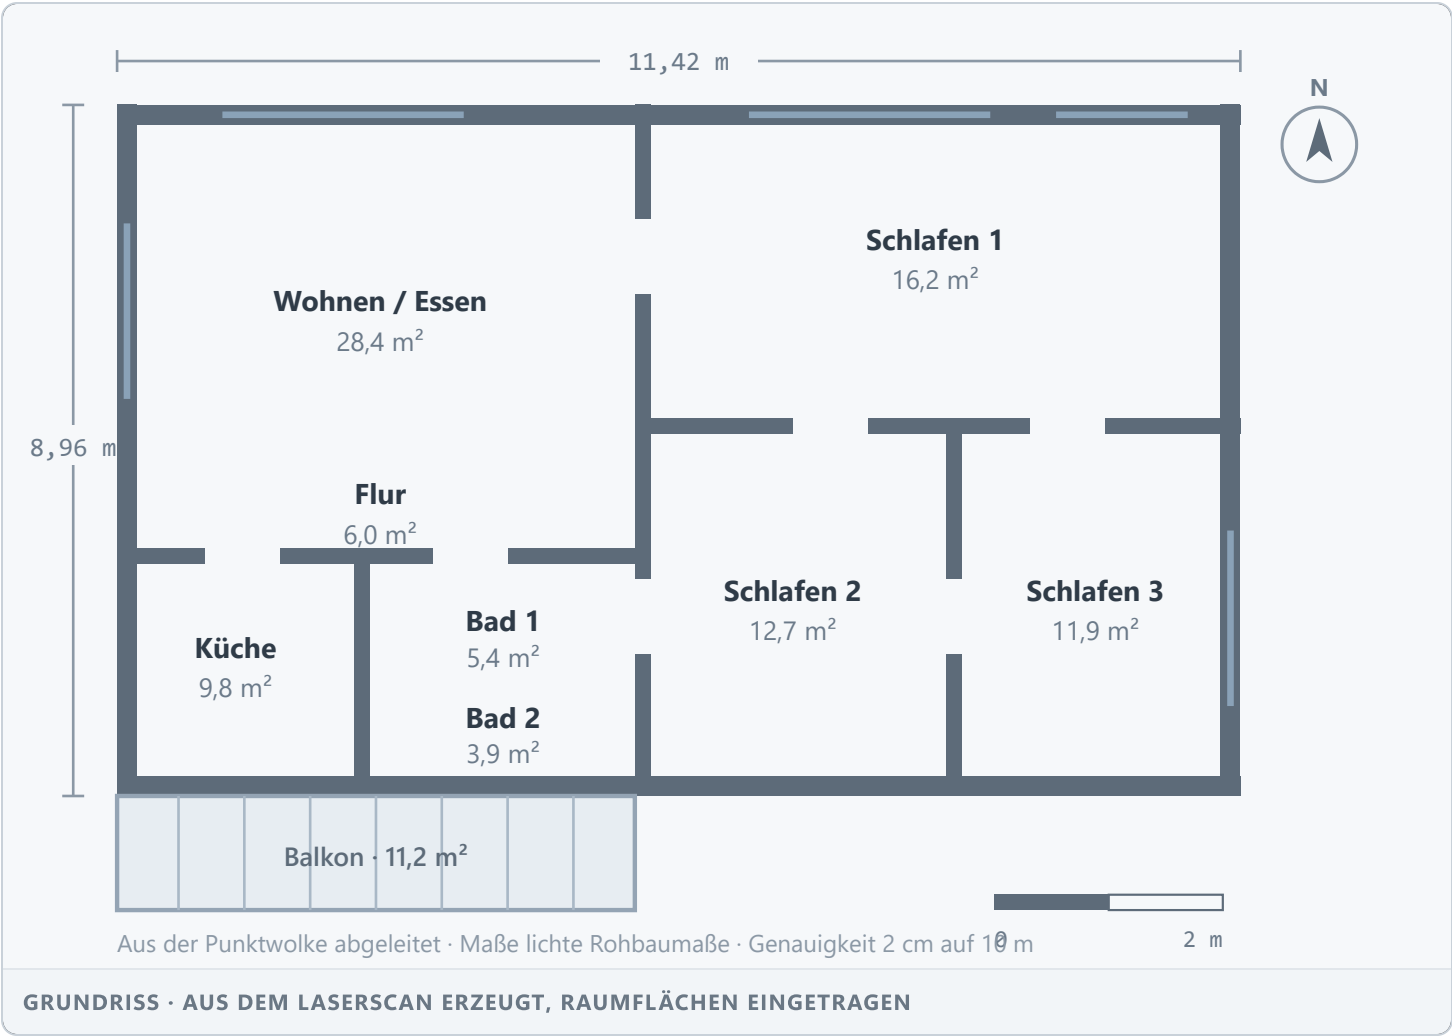
Grundriss aus dem Scan

| FESTSTELLUNG | Gemessene Wohnfläche 94,3 m <sup>2</sup> gegenüber 105,0 m <sup>2</sup> laut Kaufvertrag. Abweichung 10,7 m <sup>2</sup> bzw. 10,2 %. Zusammen mit dem Balkon (11,2 m <sup>2</sup> ) ergäben sich 105,5 m <sup>2</sup> . |
| EINORDNUNG | Die Nähe der Summe inklusive Balkon zur Vertragsfläche legt nahe, dass im Vertrag eine <b>andere Berechnungsart</b> zugrunde liegt — etwa Bruttofläche oder Einbeziehung des Balkons. Ob das vertraglich zulässig ist, ist keine technische Frage. |

| EMPFEHLUNG | Vor Unterschrift mit dem Anwalt klären, welche Berechnungsart der Vertrag meint. Rechnerisch entsprechen 10,7 m <sup>2</sup> beim vereinbarten Kaufpreis rund 19.800 €. |

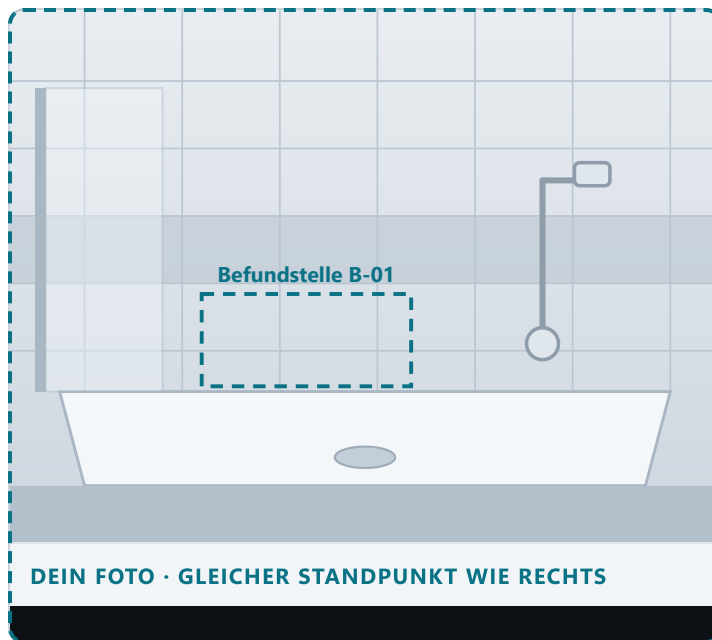
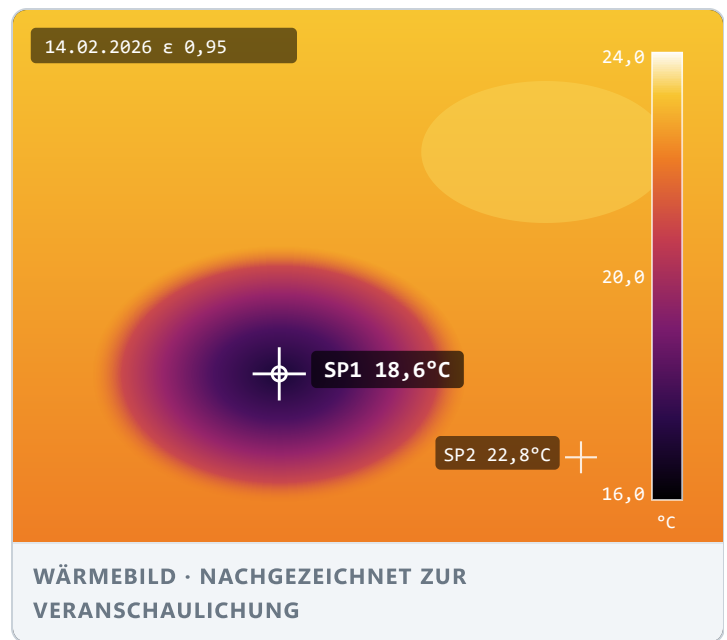
### Aufnahme 1 — Bad 1, Nordwand, Anschluss Duschwanne

**Befund:** An Messpunkt SP1, etwa 40 cm über der Duschwanne, liegt die Oberflächentemperatur bei 18,6 °C und damit **4,2 °C unter** der umgebenden Wandfläche (SP2: 22,8 °C). Die kalte Zone ist etwa 0,8 × 0,5 m groß und begrenzt sich nicht auf die Raumkante. Orientierende Feuchtemessung an dieser Stelle: erhöhter Wert gegenüber der Referenzmessung an der Innenwand.

**Einordnung:** Ein flächiges, von der Bauteilkante unabhängiges Kältemuster in Verbindung mit erhöhter Materialfeuchte tritt typischerweise bei eindringender Feuchtigkeit auf, etwa durch eine undichte Abdichtung im Wandanschluss. Eine geometrische Wärmebrücke ist aufgrund der Lage und Form unwahrscheinlich.

### B-01 Kältemuster mit erhöhter Feuchte, Bad 1 Nordwand

| FESTSTELLUNG | Oberflächentemperatur 18,6 °C gegenüber 22,8 °C in der Umgebung (Differenz 4,2 °C). Orientierende Feuchtemessung erhöht gegenüber Referenz. Siehe Aufnahme 1. |
| EINORDNUNG | Flächiges, kantenunabhängiges Muster mit erhöhter Materialfeuchte — typisch für eindringende Feuchtigkeit, etwa durch eine schadhafte Abdichtung im Wandanschluss. |

**Empfehlung:** **Vor Kaufabschluss** durch einen Fachbetrieb öffnen und die Ursache feststellen lassen. Siehe Befund B-01.

| EMPFEHLUNG | <b>Vor Kaufabschluss</b> durch einen Fachbetrieb öffnen und Ursache klären lassen. Die Kosten einer späteren Sanierung hängen vollständig davon ab, wie weit die Feuchte bereits in den Aufbau gezogen ist — das lässt sich ohne Öffnen nicht beurteilen. |

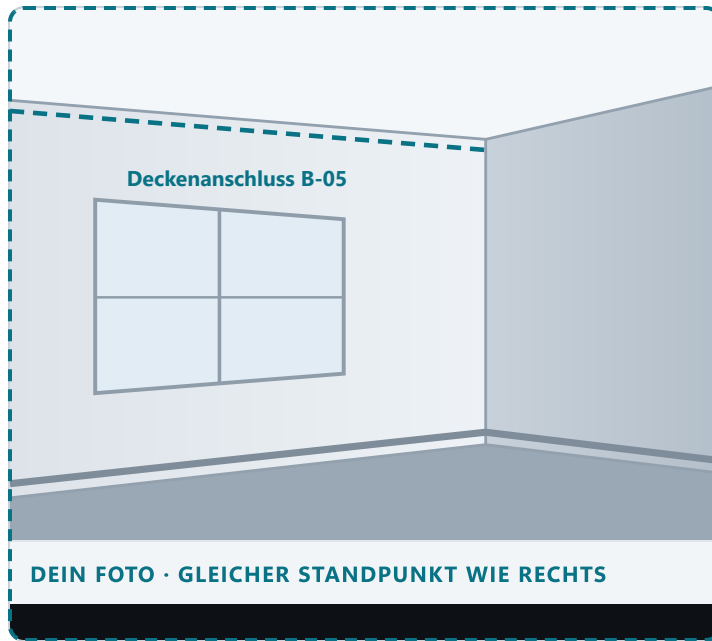
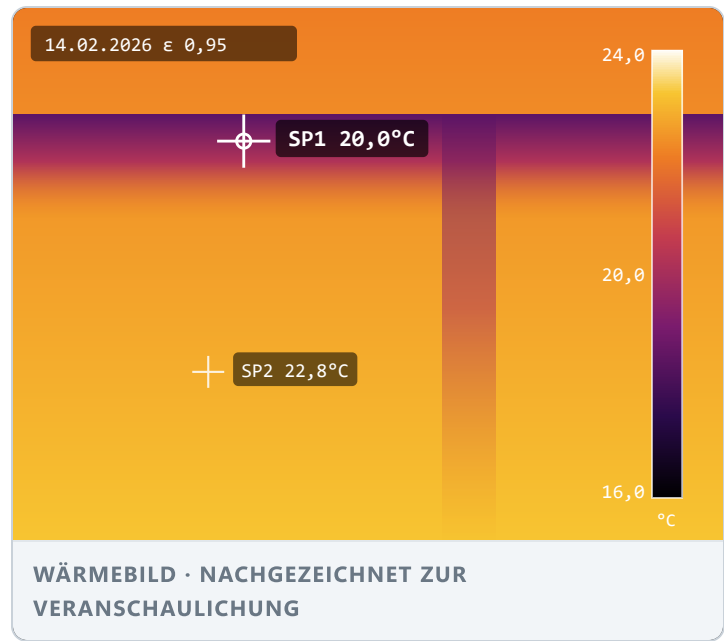
## Aufnahme 2 — Wohnzimmer, Deckenanschluss Außenwand Nordost

**Befund:** Entlang des Deckenanschlusses der Außenwand liegt die Oberflächentemperatur bei 20,0 °C und damit **2,8 °C unter** der Wandmitte. Das Muster verläuft **gleichmäßig linear entlang der Bauteilkante** und tritt an allen Außenecken des Raums in gleicher Ausprägung auf.

**Einordnung:** Ein solches, streng an der Kante verlaufendes Temperaturbild ist typisch für eine **geometrische Wärmebrücke** — bauartbedingt und bei dieser Bauweise üblich. Anzeichen für Feuchte oder Bauschaden bestehen nicht; die Feuchtemessung war unauffällig.

### B-05 Geometrische Wärmebrücke am Deckenanschluss

| FESTSTELLUNG | Linear entlang der Bauteilkante verlaufende Temperaturabsenkung von 2,8 °C, gleichmäßig an allen Außenecken. Feuchtemessung unauffällig. Siehe Aufnahme 2. |

**Empfehlung:** Kein Handlungsbedarf. Bei ungünstigem Lüftungsverhalten kann sich an solchen Kanten im Winter Kondensat bilden — regelmäßiges Stoßlüften genügt als Vorbeugung. Siehe Befund B-05.

| EMPFEHLUNG | Kein Handlungsbedarf. Bauartbedingt und bei dieser Bauweise üblich. Regelmäßiges Stoßlüften beugt Kondensat im Winter vor. |

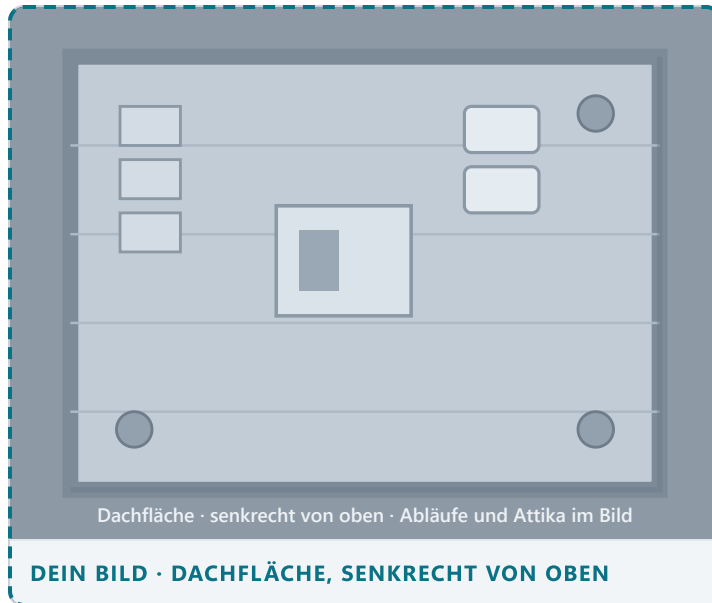
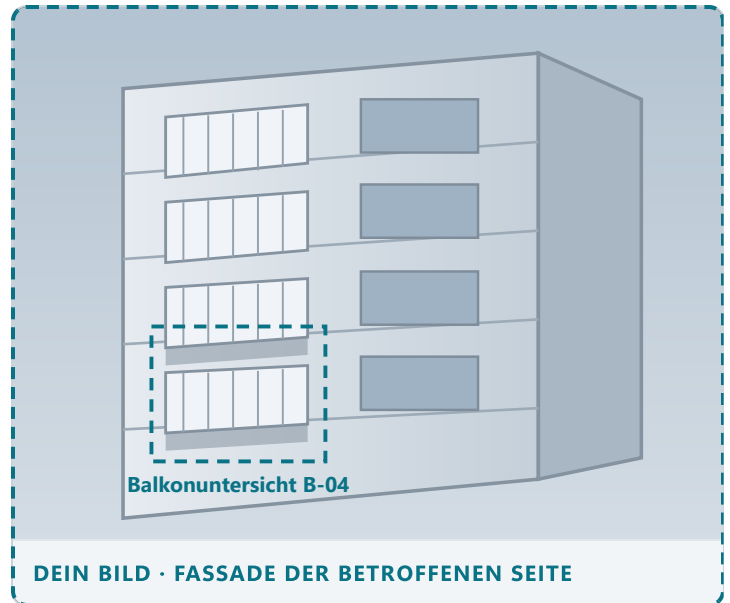
## Gebäudehülle von außen

**Befund Dachfläche:** Abdichtung ohne erkennbare Beschädigungen, Blasenbildung oder offene Nähte. Ablaufeinläufe frei. Kein stehendes Wasser trotz Niederschlag am Vortag.

**Befund Fassade Nordseite:** Putzflächen ohne erkennbare Risse. An zwei Balkonuntersichten leichte Verfärbungen, die auf Wasserführung entlang der Kante hindeuten — passend zum Gefällebefund B-04. Keine Abplatzungen oder freiliegende Bewehrung erkennbar.
