Identificación y propuestas de solución en cinco puntos críticos de accidentalidad de peatones en la ciudad de Cartagena.

Cartagena, Colombia.

Identificar los cinco puntos o tramos críticos de mayor accidentalidad vial con peatones en la ciudad de Cartagena y con base en ello plantear alternativas de solución aplicables en el corto y mediano plazo que contribuyan a reducir los accidentes de tránsito.

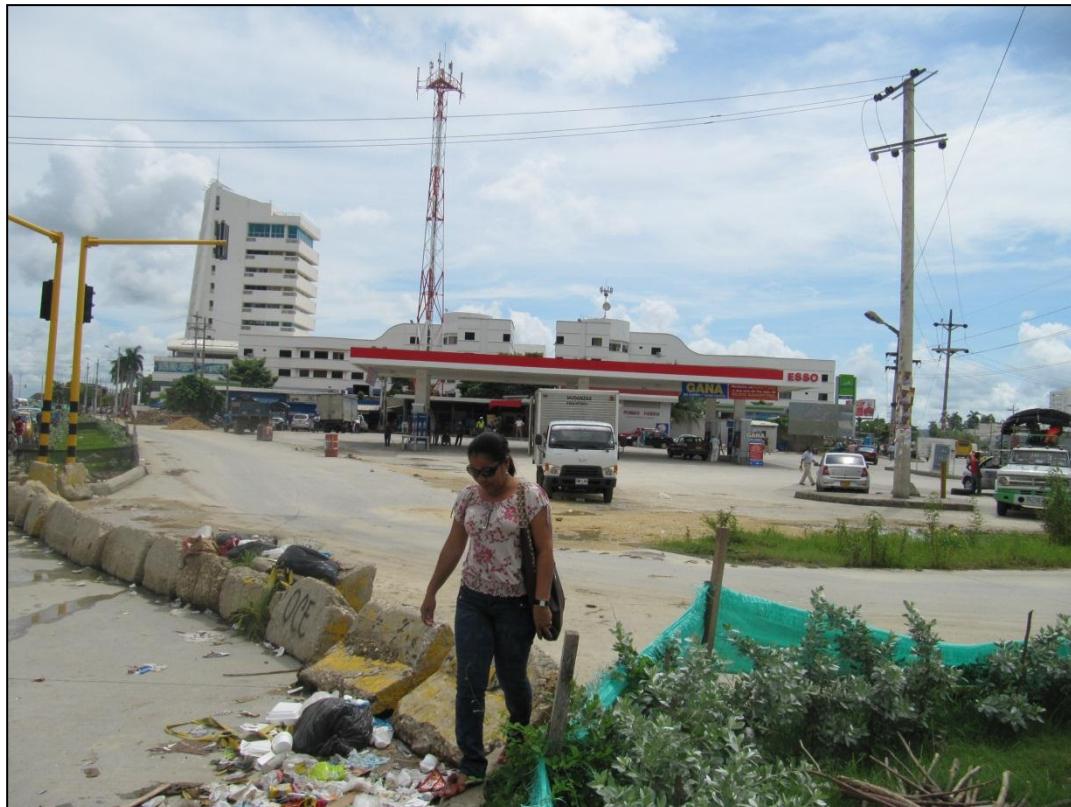
Atropello a peatones

Amenaza principal identificada:

Ausencia y deficiencias en la infraestructura peatonal en zona de alto conflicto vehicular y transito de la ciudad.

Vulnerabilidad principal:

Usuarios del Sistema de Transporte Masivo de la ciudad **Transcaribe**. 1400 peatones h/pico

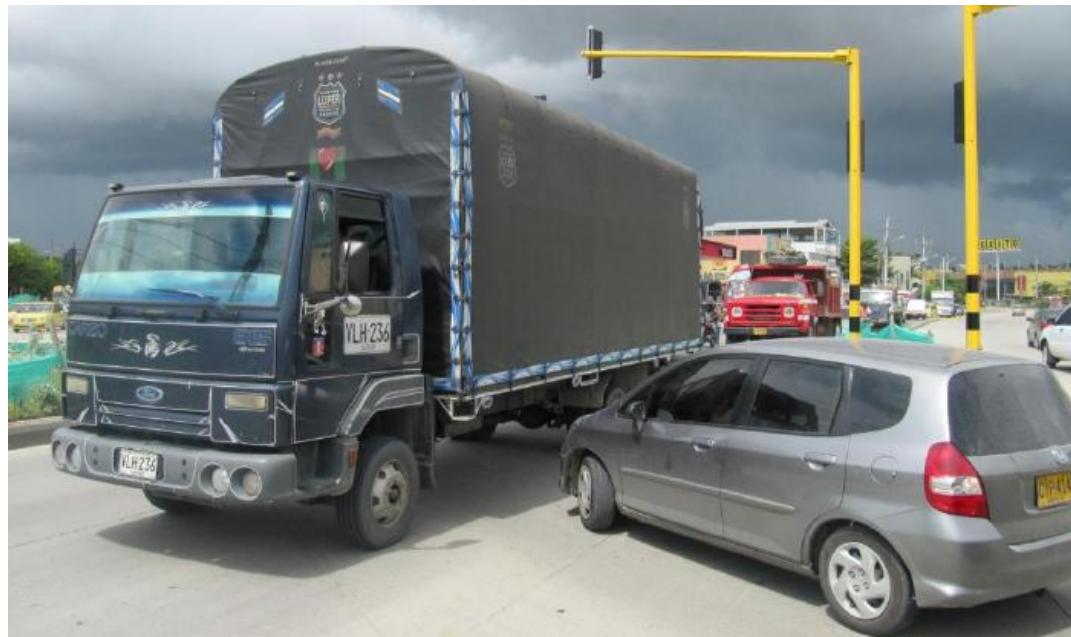
Atropello a peatones y accidentes para otros usuarios de la vía

Amenaza principal identificada:

Choque lateral y frontal de vehículos, por ausencia de control y fases de semáforos insuficientes y peligrosas.

Vulnerabilidad principal:

vehículos que constantemente no alcanzan a realizar el giro y quedan comprometidos en la mitad de la intersección.

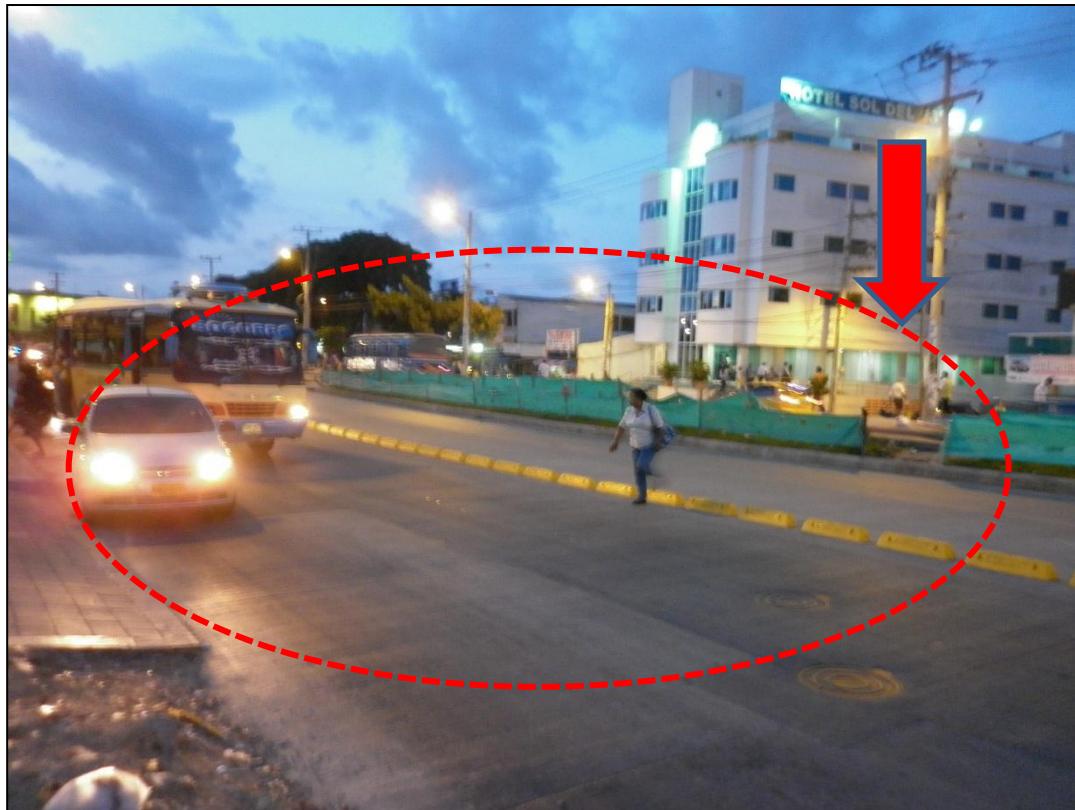
Glorieta el AmparoAv. Pedro Heredia (Cl 31^a y Cl 30) –
Av. El Bosque (Tv. 54) y Av. Cordialidad.**Riesgo= A+V****Planes de manejo socio-ambiental en obra deficientes**

**Amenaza principal identificada:**

Tramo en construcción, que presenta grandes descuidos y deficiencias en los planes de manejo socio-ambientales.

Vulnerabilidad principal:

Peatones del área, quienes no cuentan con pasos peatonales seguros y accesibles.

El manejo da total prioridad a vehículos.

La implantación actual de los accesos a las estaciones de gasolina representan un continuo riesgo para peatones.

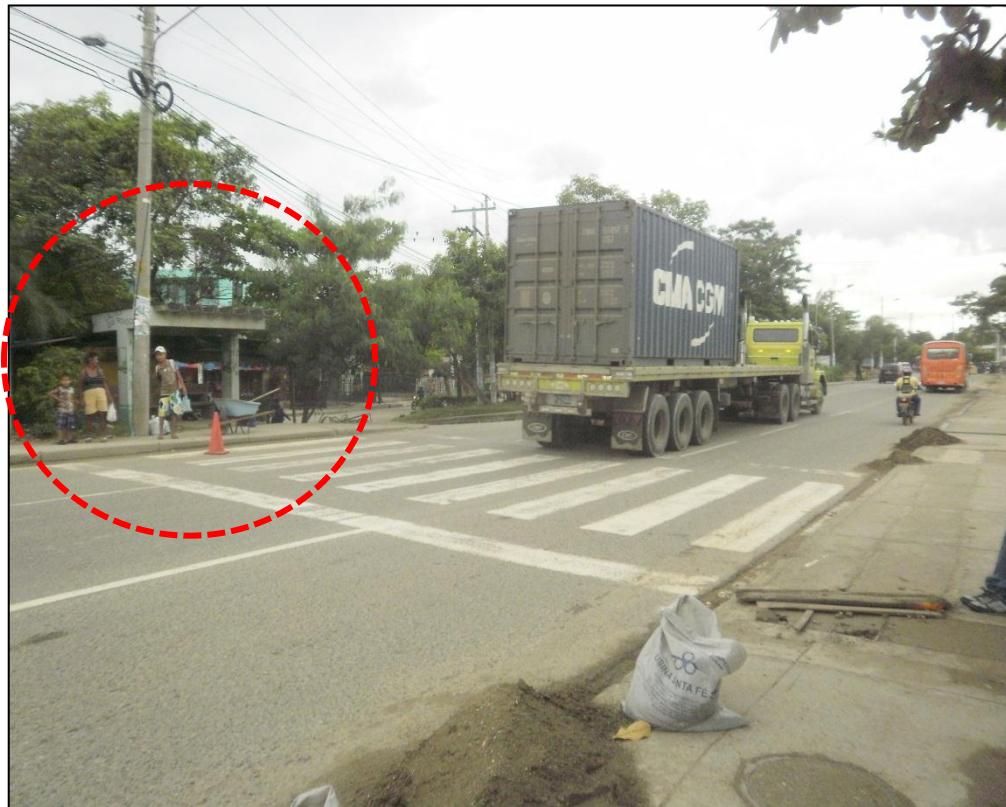
Riesgo= A+V Atropello a peatones en paso tipo cebra existente, implementado sin condiciones de seguridad y confuso

Amenaza principal identificada:

Paso peatonal señalizado en vía de alta velocidad y tráfico pesado, sin dispositivos de control de velocidad o seguridad.

Vulnerabilidad principal:

Residentes, escolares, trabajadores y en general todos los peatones del área, especialmente aquellos que mediante el paradero Santa Clara buscan acceso al transporte público.

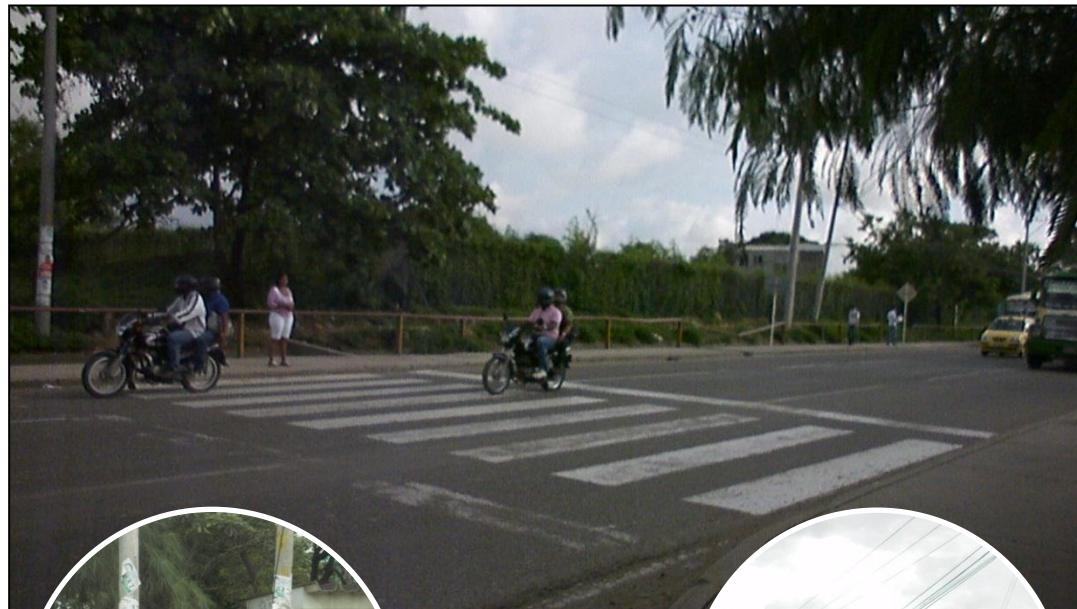
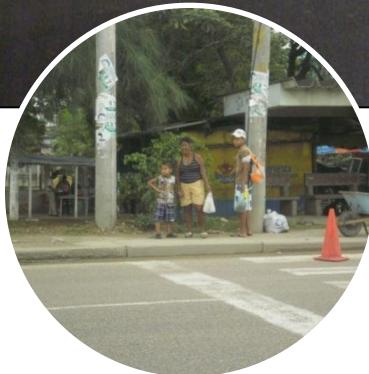
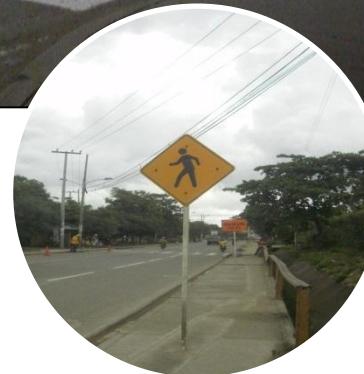
Riesgo= A+V Atropello a peatones en paso tipo cebra existente, implementado sin condiciones de seguridad y confuso

Amenaza principal identificada:

Señalización deficiente y poca visibilidad. Especialmente en horas nocturnas.

- Mejorar la iluminación del sector.
- Señalización adicional con anticipación al sitio del cruce peatonal semaforizado. Realizar transición y control de velocidad para que los conductores disminuyan la misma desde antes de encontrarse con el cruce. Advertir con tiempo al conductor sobre la existencia de este cruce.
- Realizar mantenimiento de la señalización horizontal en el corredor y con mayor intensidad en los sectores residenciales de alto tráfico.
- Implantación de semáforo peatonal “actuado” / accionado por los usuarios debido a que la circulación peatonal no es constante durante todo el día.
- Reforzar medidas de infraestructura con campaña educativa intensiva con las comunidades directamente afectadas por el cruce peatonal en el sector enfocadas a la utilización y operación del semáforo implementado.

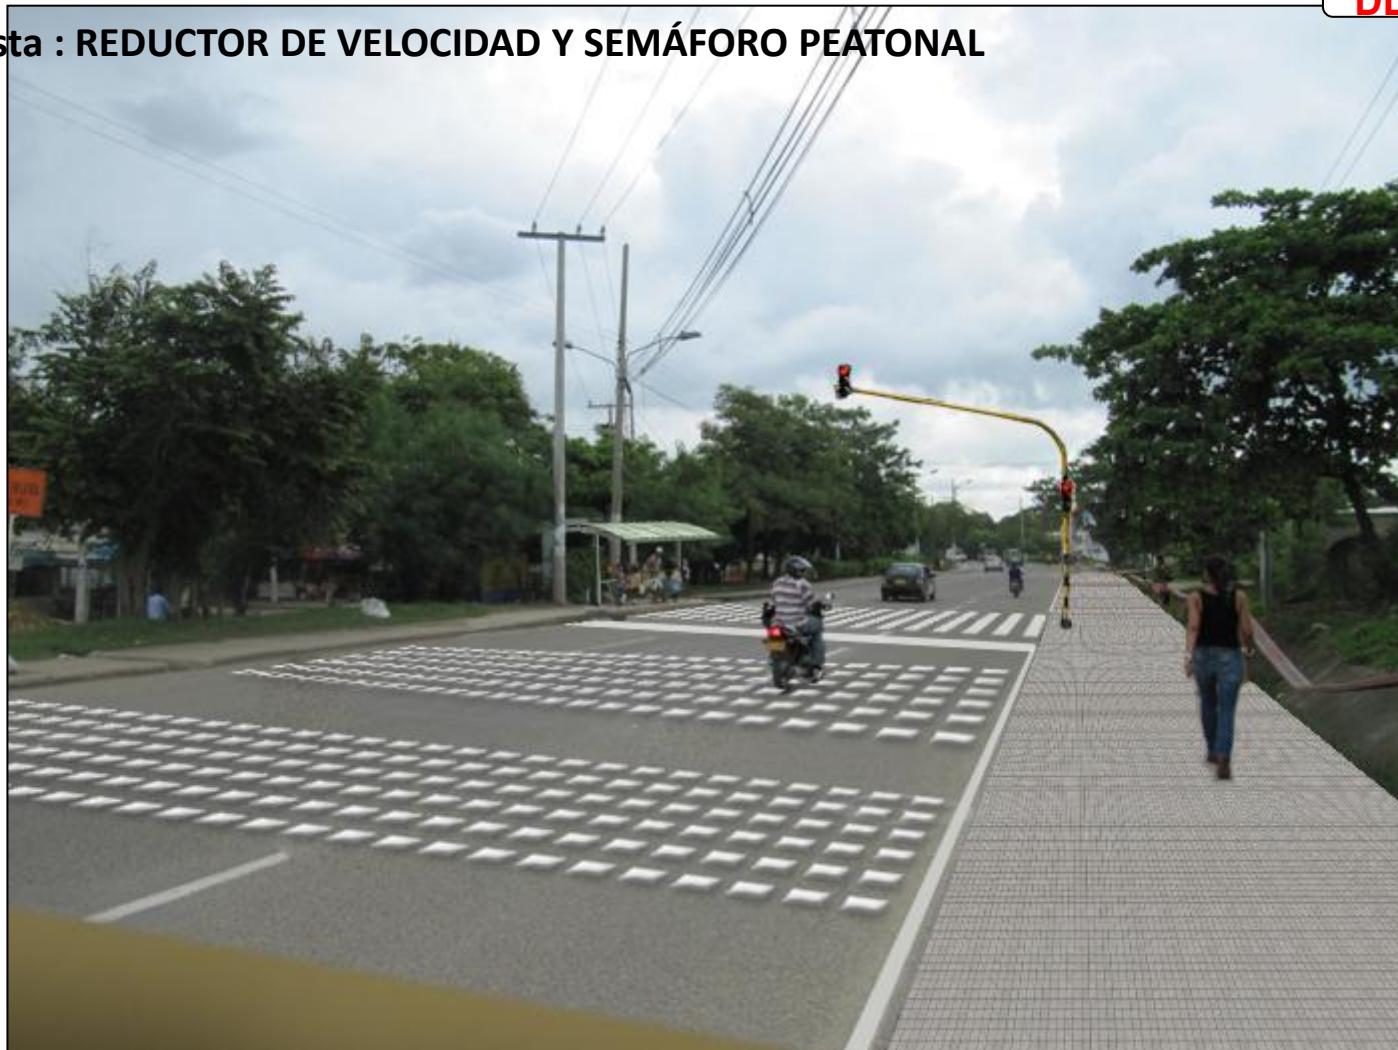
DESPUES

Propuesta : REDUCTOR DE VELOCIDAD Y SEMÁFORO PEATONAL

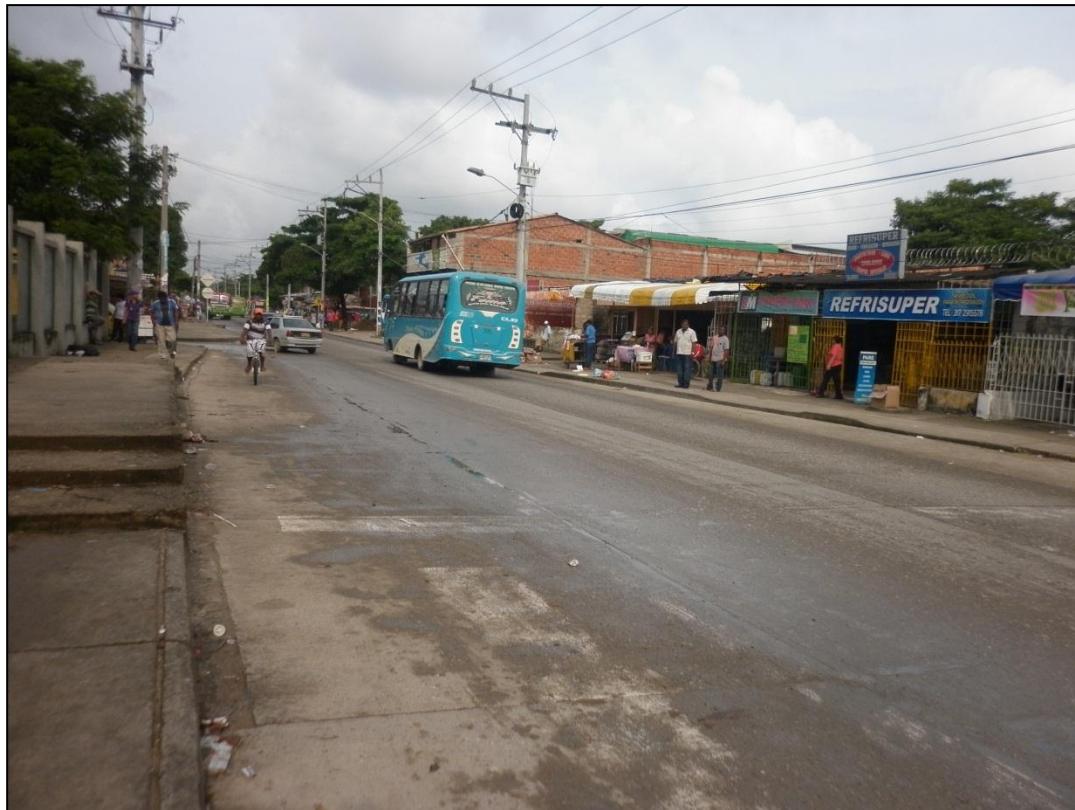
CARTAGENA**Punto Crítico Número 3****Casa de Justicia****Av. Pedro Romero – K 57 y K 59****Riesgo= A+V****Atropello a peatones y ciclistas usuarios de la vía**

**Amenaza principal identificada:**

Configuración geométrica como un grupo de intersecciones en “T” entre vías de carácter local con la vía principal que es la Avenida P. Romero, corredor por el que transitan varias rutas del sistema de transporte público colectivo de la ciudad. Infraestructura peatonal deficiente y no accesible.

Vulnerabilidad principal:

Residentes y personas que participan de la actividad comercial del sector. Usuarios del transporte público.

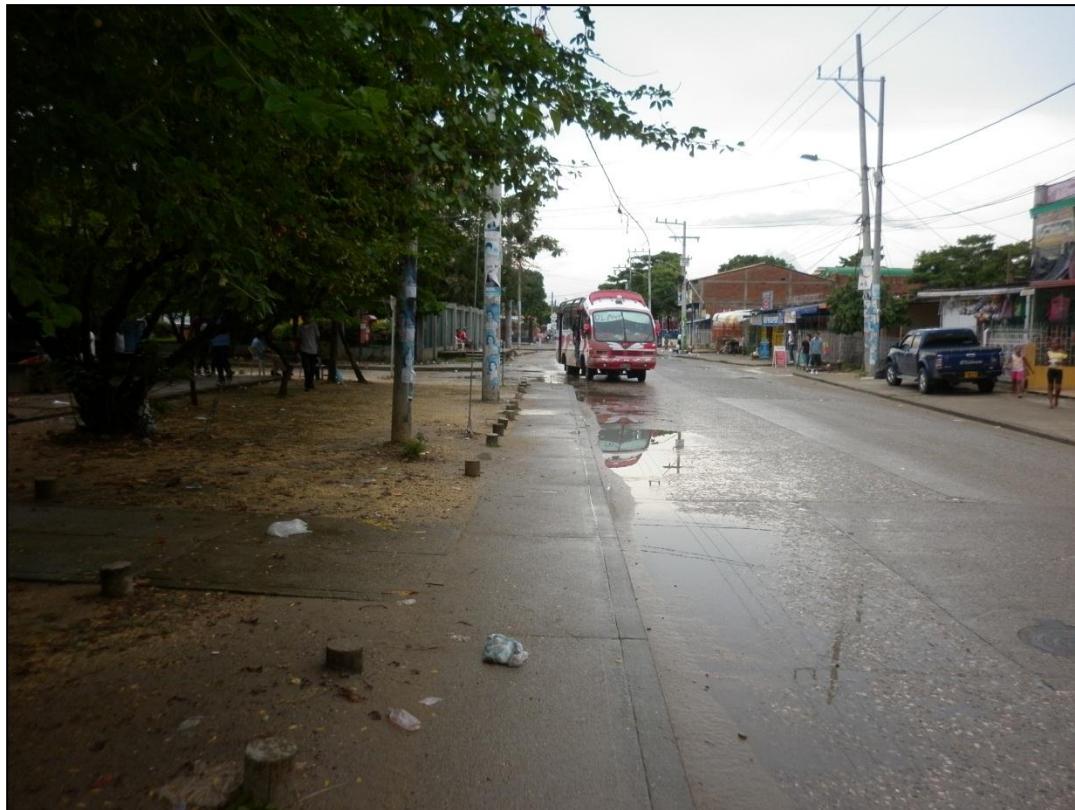
**Amenaza principal identificada:**

El 95% de los peatones encuestados en este punto creen que el paso peatonal no es seguro para transitar, factores como:

- Infraestructura peatonal deficiente o inexistente.
- Exceso de velocidad
- Falta de cebras
- Alto volumen vehicular motorizado
- Falta de respeto de las normas de tránsito
- Imprudencia de conductores y peatones.

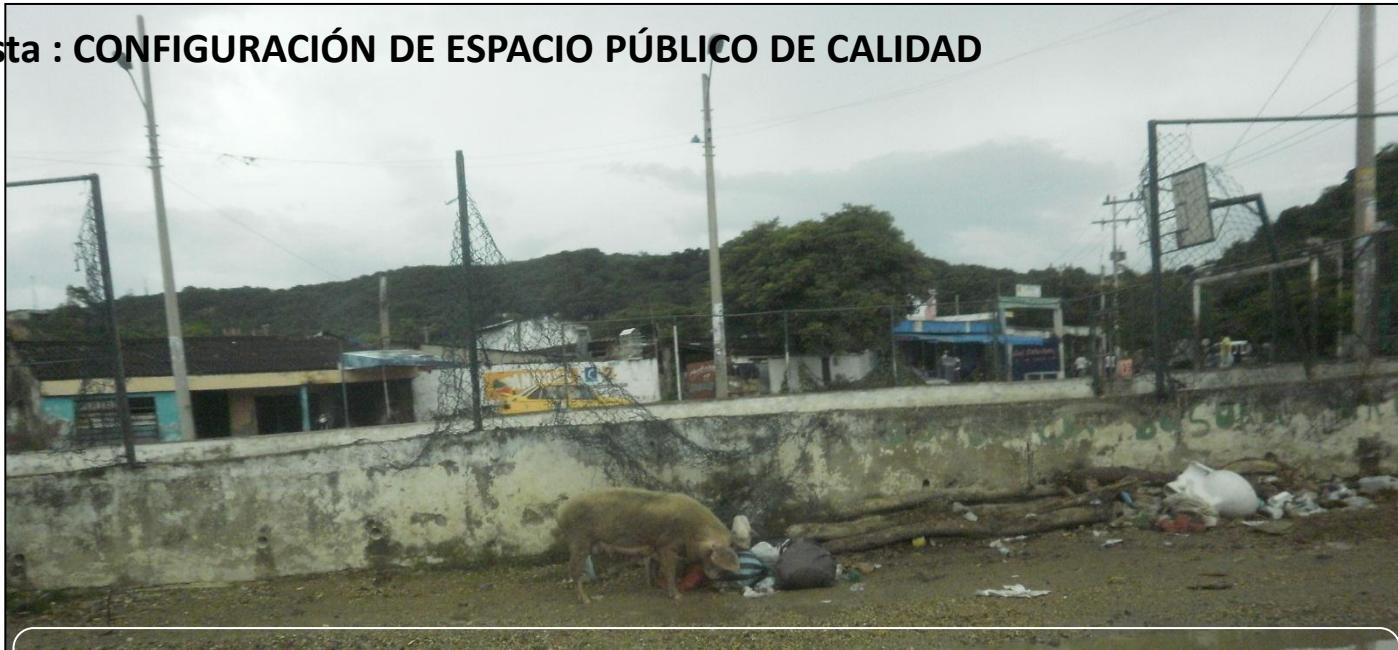
Propuesta : CONFIGURACIÓN DE ESPACIO PÚBLICO DE CALIDAD

Se hace necesaria la implementación de Infraestructura peatonal de calidad.

Prestar especial atención a las condiciones Generales del espacio público.

Supervisar la calidad de las obras y proyectos que se desarollen en la ciudad, en términos de diseño, eficiencia y accesibilidad.

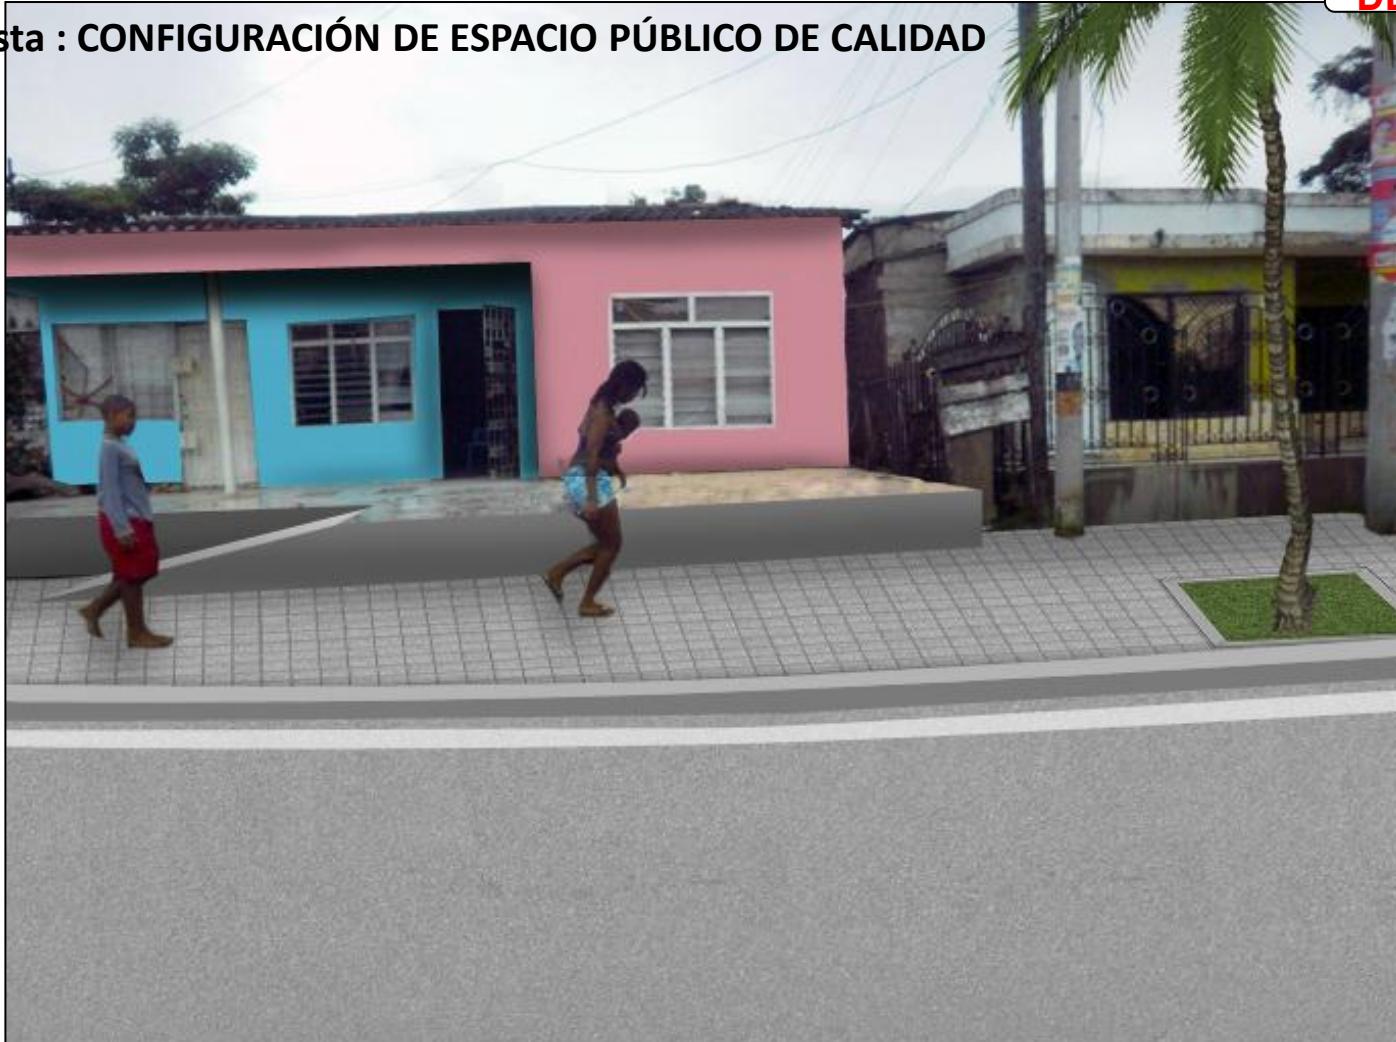
DESPUES

Propuesta : CONFIGURACIÓN DE ESPACIO PÚBLICO DE CALIDAD

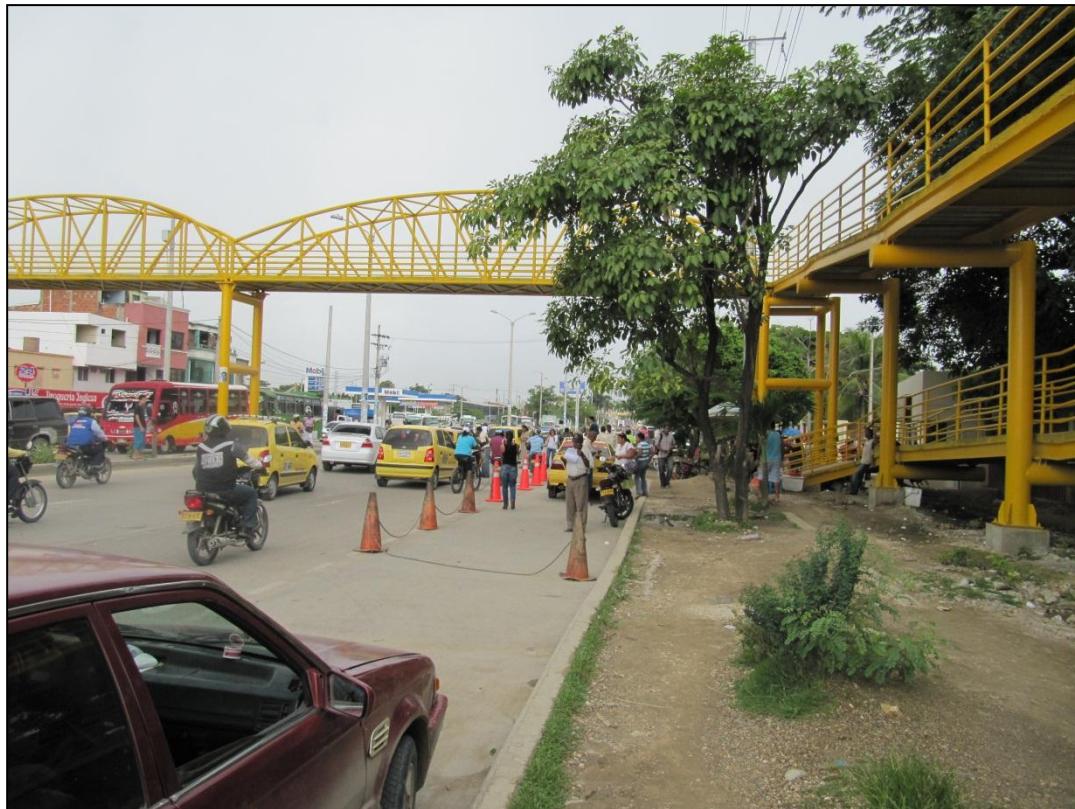
Atropello a peatones que no utilizan el puente peatonal existente

Amenaza principal identificada:

Deficiencias en el diseño e implantación del puente peatonal existente y el espacio público que da acceso al mismo.

Lo que ocasiona que las personas no quieran o no puedan utilizarlo.

Vulnerabilidad principal:

Personas con movilidad reducida
Usuarios y visitantes de la Clínica Universitaria San Juan de Dios.

1. Paso a nivel
2. Fase peatonal amplia y suficiente
3. Adecuación de espacio o separador central (tolerancia al error)
4. Adecuación de espacio público peatonal en el paso a nivel, en especial en frente a la clínica.
5. Accesibilidad al medio físico:(Supresión de barreras arquitectónicas y adecuación de vados y rampas accesibles).

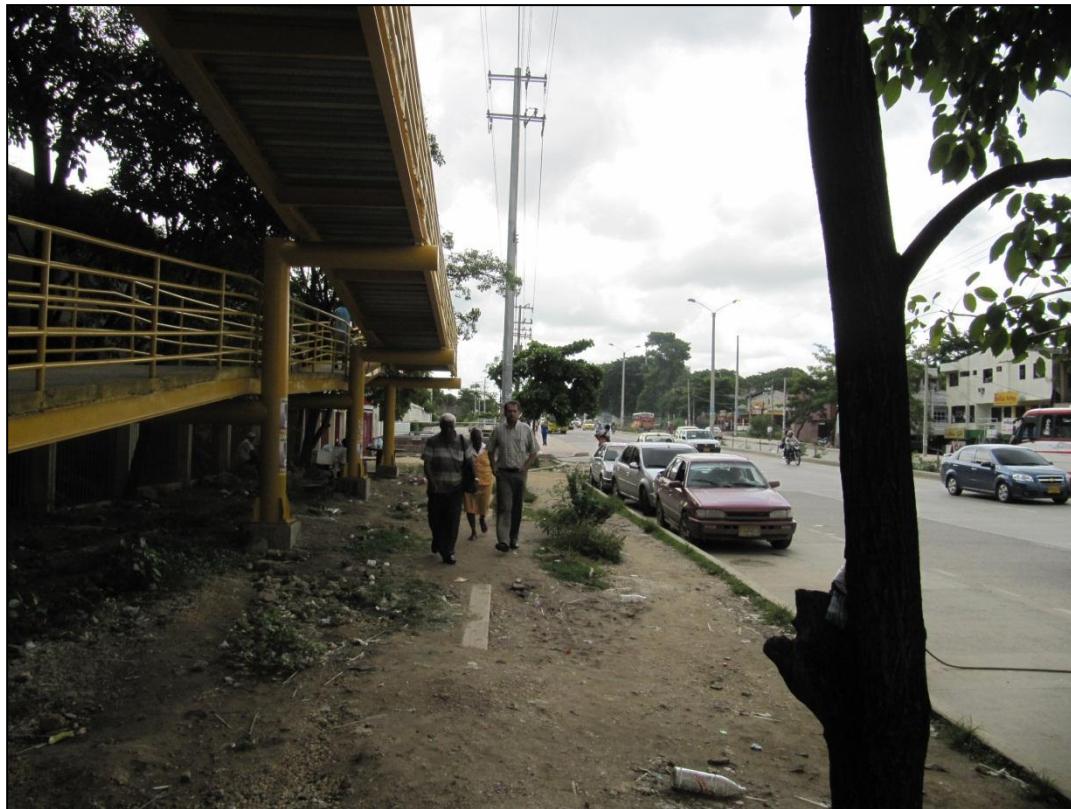
Resumen de deficiencias del puente peatonal existente

Amenaza principal identificada:

1. Superficies peatonales inexistentes o inadecuadas.
2. Problemas que dificultan o imposibilitan la accesibilidad y utilización del puente.
3. Distancia de recorrido del puente muy superior a la distancia de cruce de la calle.

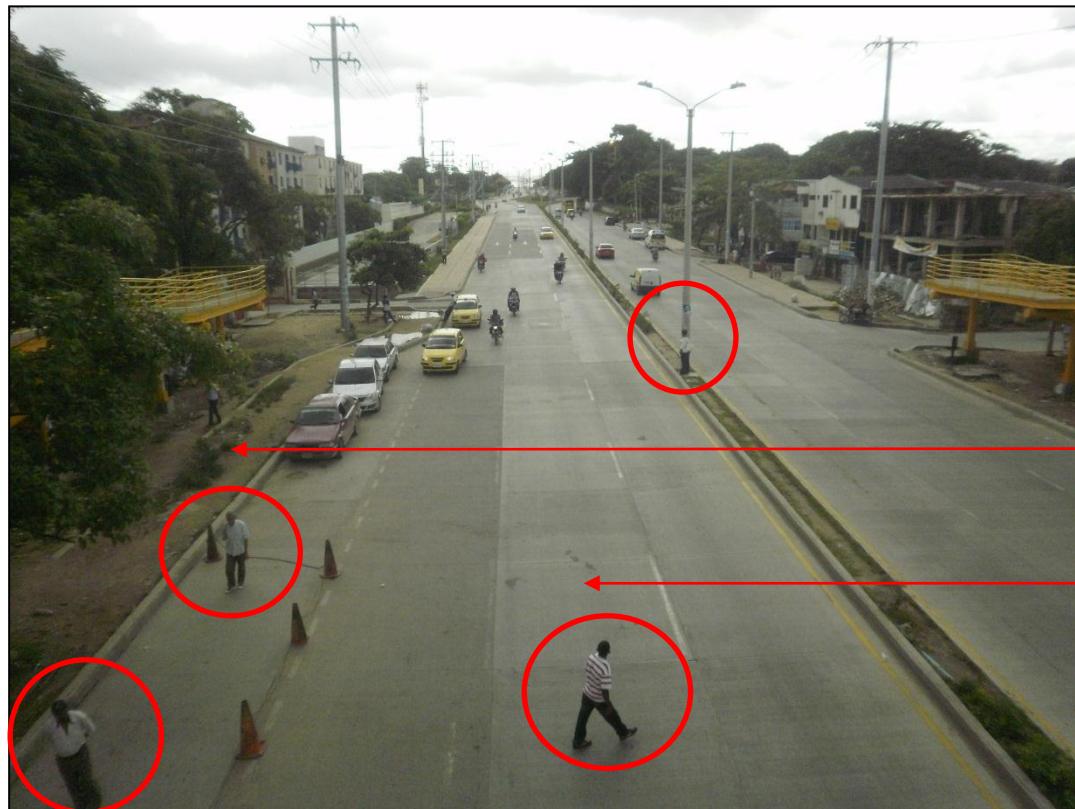
Resumen de deficiencias del puente peatonal existente

Amenaza principal identificada:

1. Superficies peatonales inexistentes o inadecuadas en puntos de atracción de peatones.

Infraestructura peatonal inexistente y deficiente.

Infraestructura vehicular existente y en buen estado

Presencia de peatones sobre la vía vehicular.

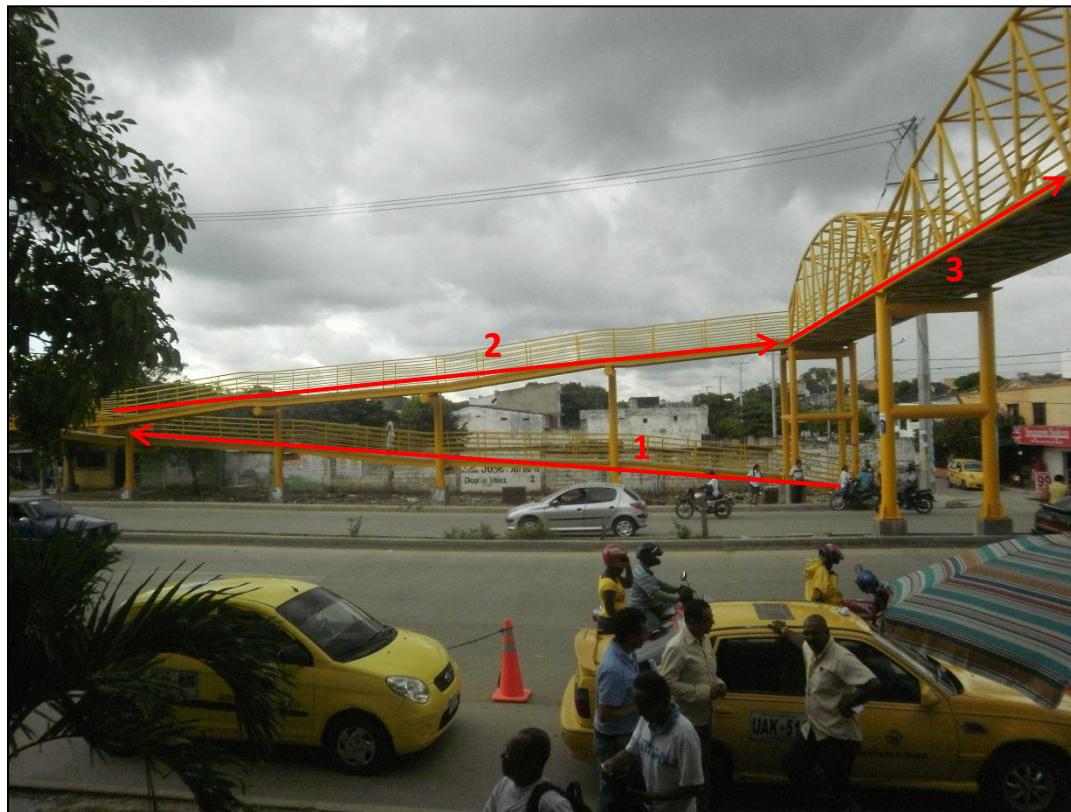
Resumen de deficiencias del puente peatonal existente

Amenaza principal identificada:

3. Distancia de recorrido del puente muy superior a la distancia de cruce de la vía en forma directa.
- Hasta 5 veces mayor.
- El riesgo aumenta al tratarse de personas con movilidad reducida, con discapacidad permanente o temporal, niños, adultos mayores, mujeres embarazadas, entre otros usuarios de la Clínica.

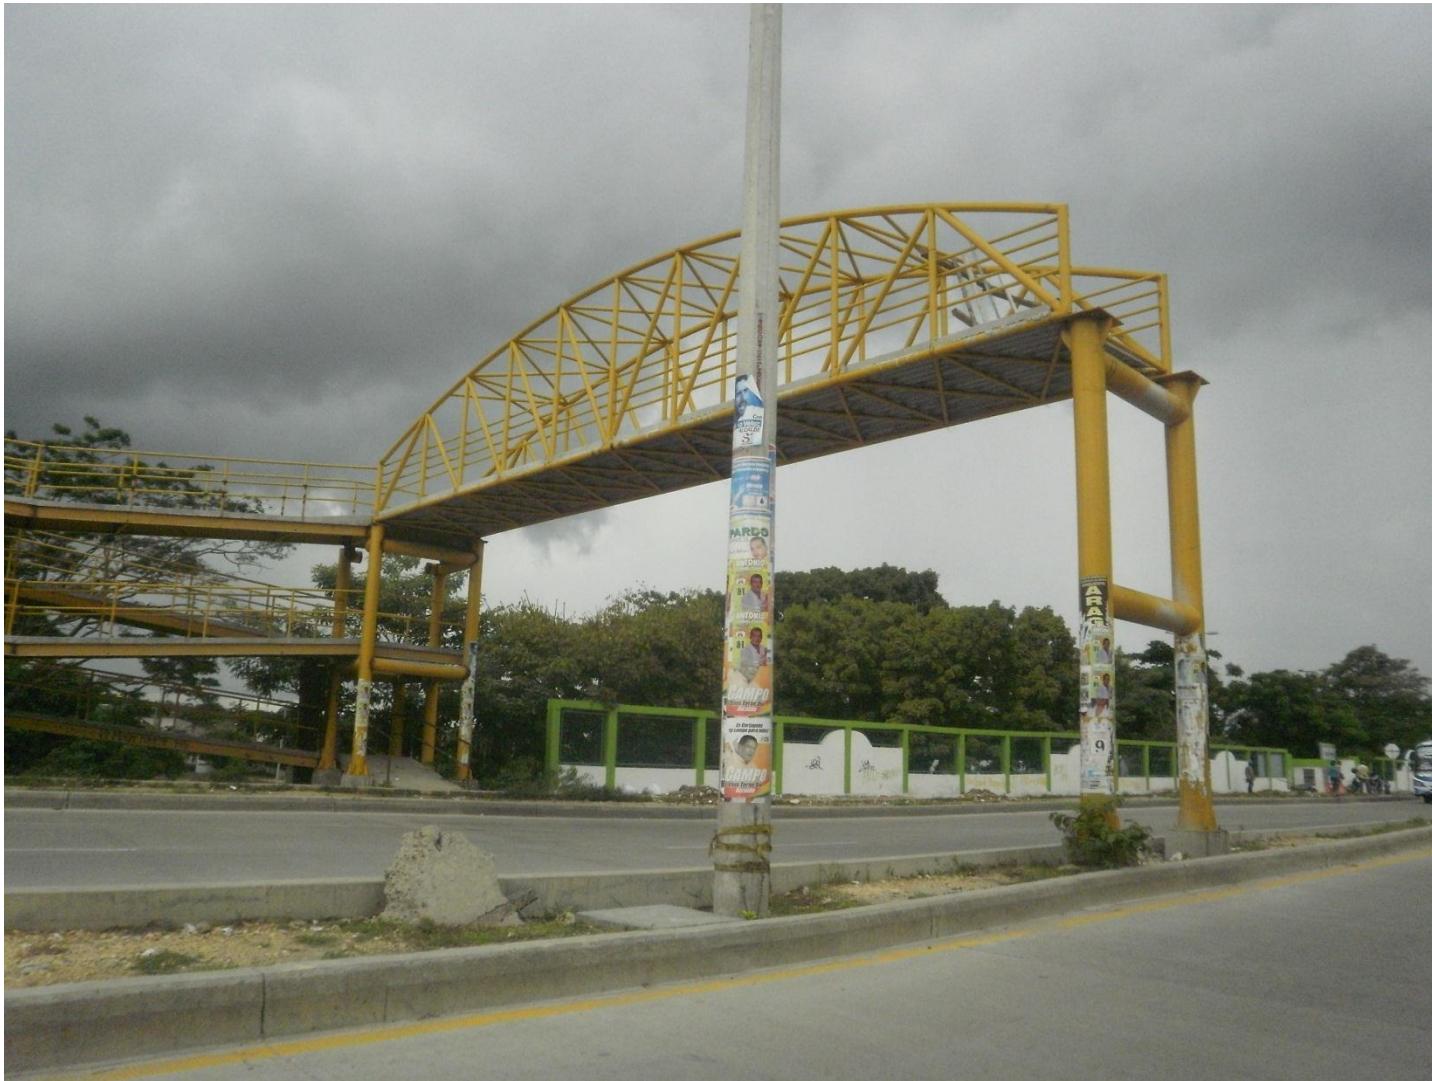
Ejemplo de infraestructura peatonal incoherente y peligrosa en el corredor de la Av. El Bosque (Tr. 54)

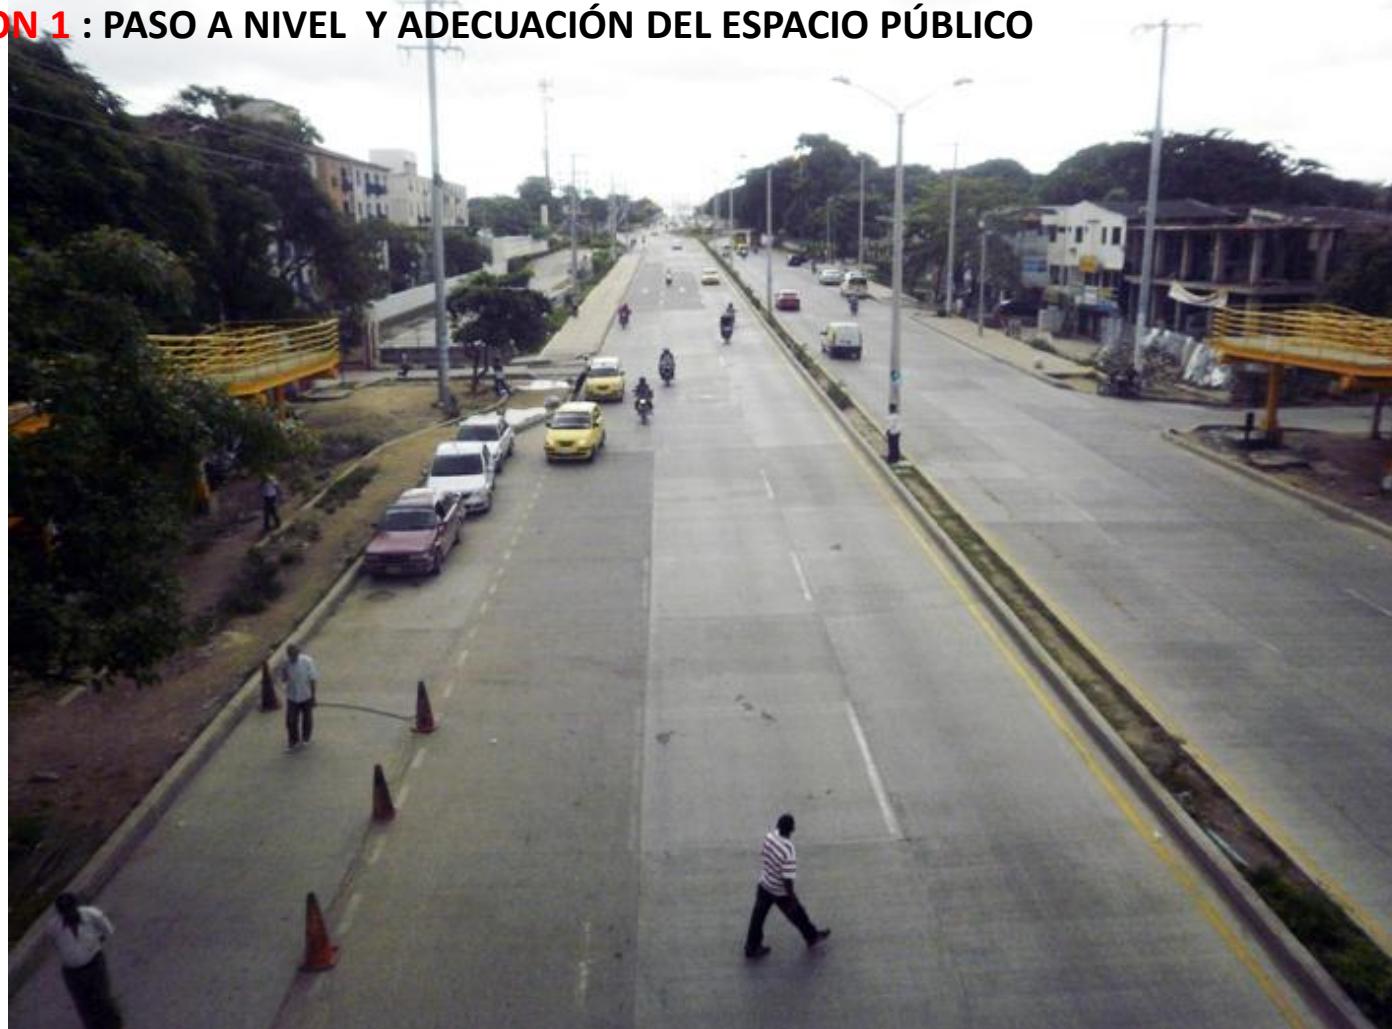
ANTES

OPCIÓN 1 : PASO A NIVEL Y ADECUACIÓN DEL ESPACIO PÚBLICO

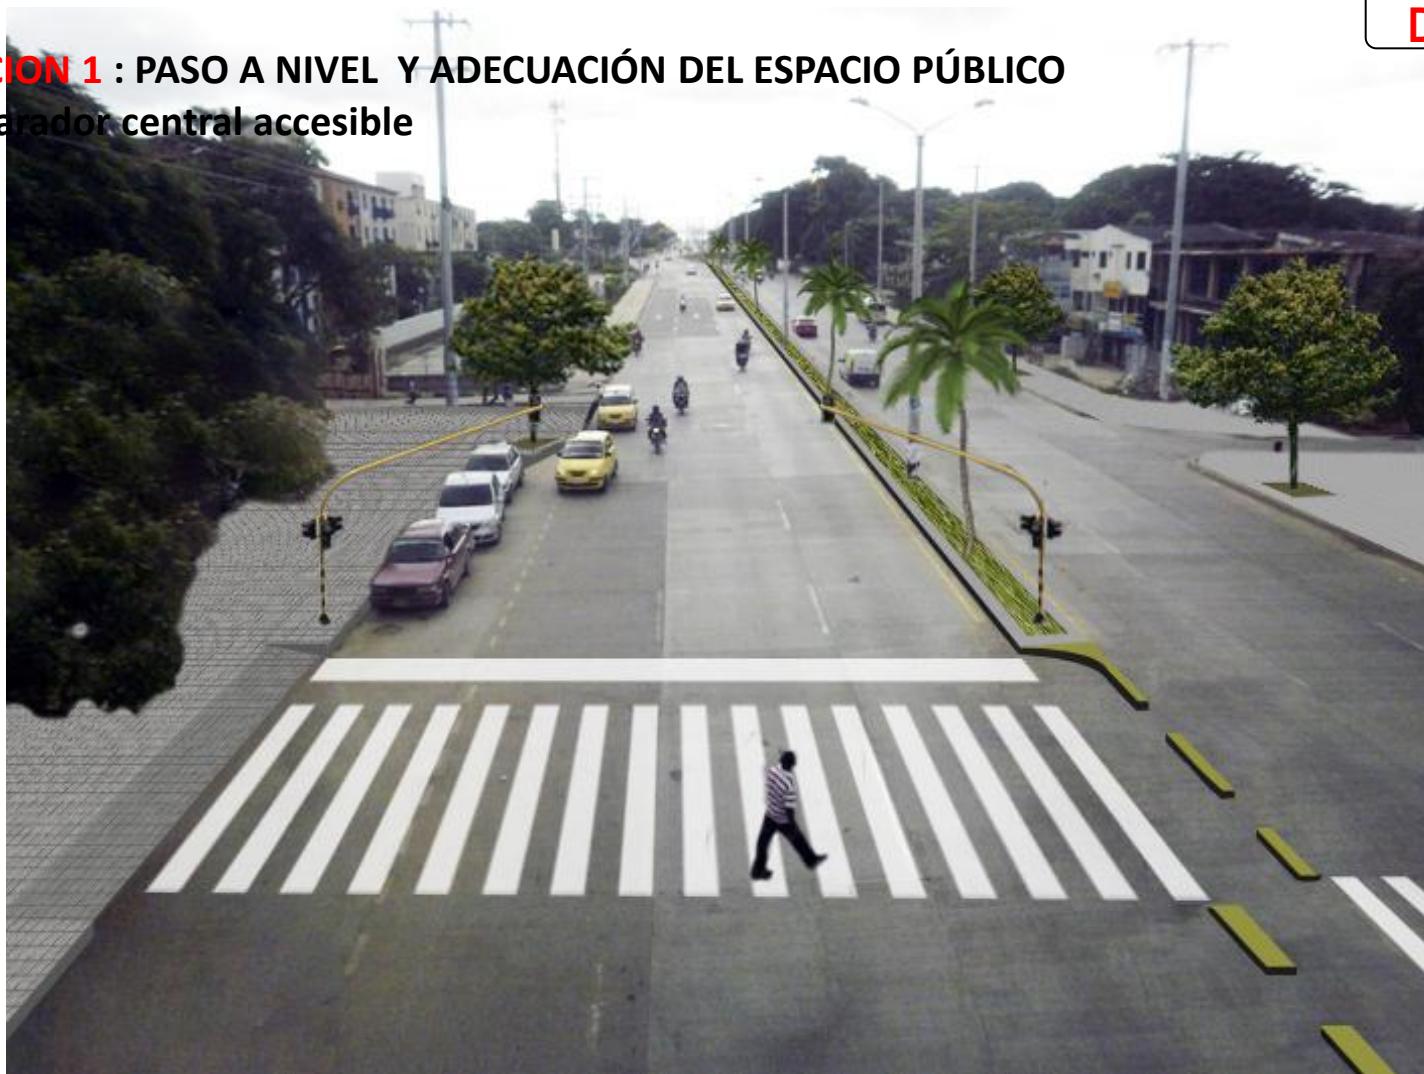
DESPUES**OPCIÓN 1 : PASO A NIVEL Y ADECUACIÓN DEL ESPACIO PÚBLICO**
Separador central accesible

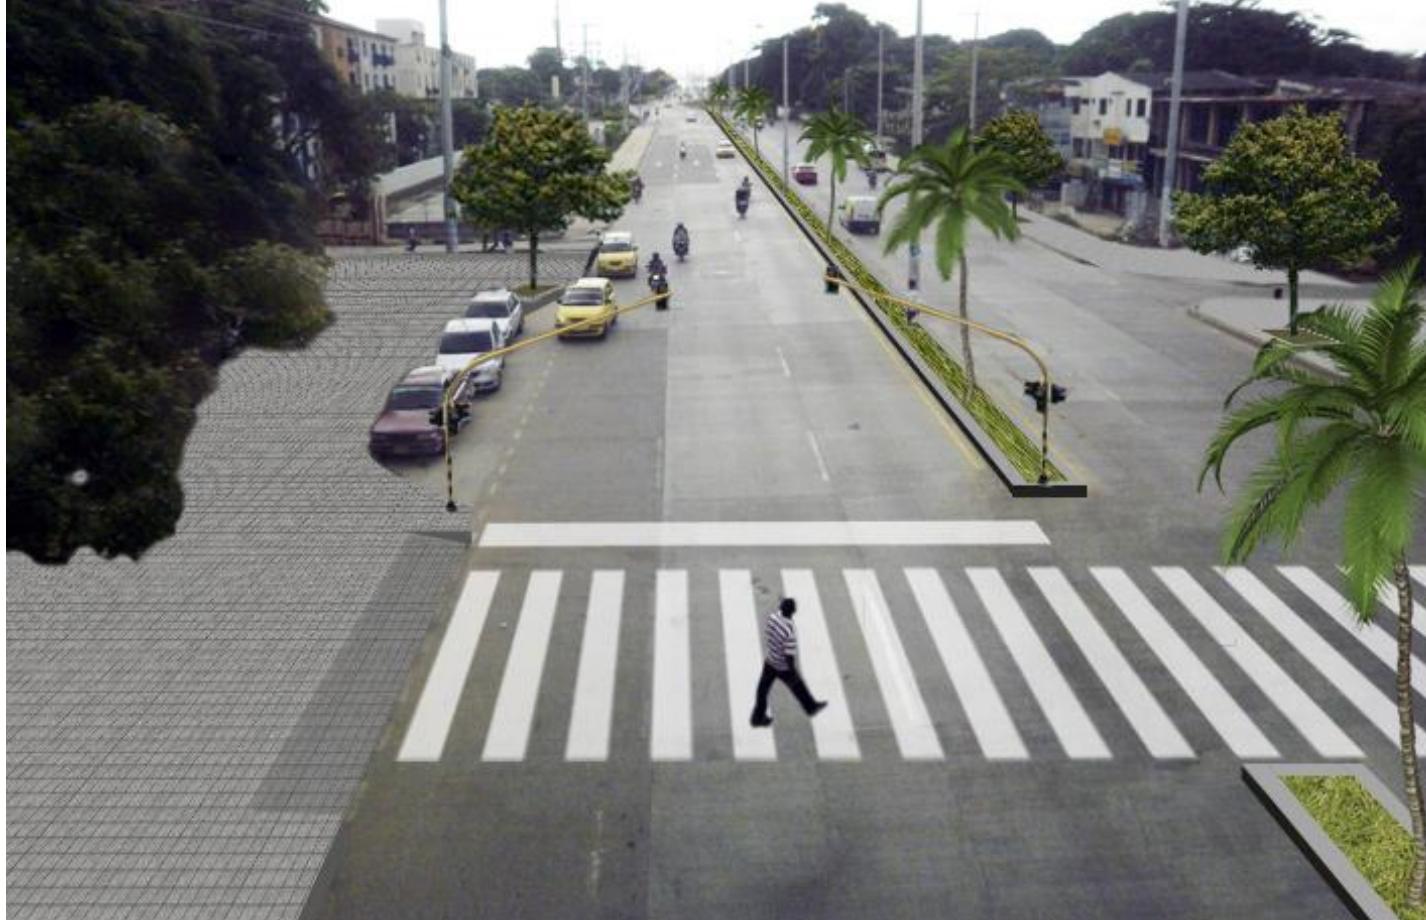
DESPUES**OPCIÓN 2 : PASO A NIVEL Y ADECUACIÓN DEL ESPACIO PÚBLICO**

Cierre de bahía de parqueo y paso directo en un solo tiempo

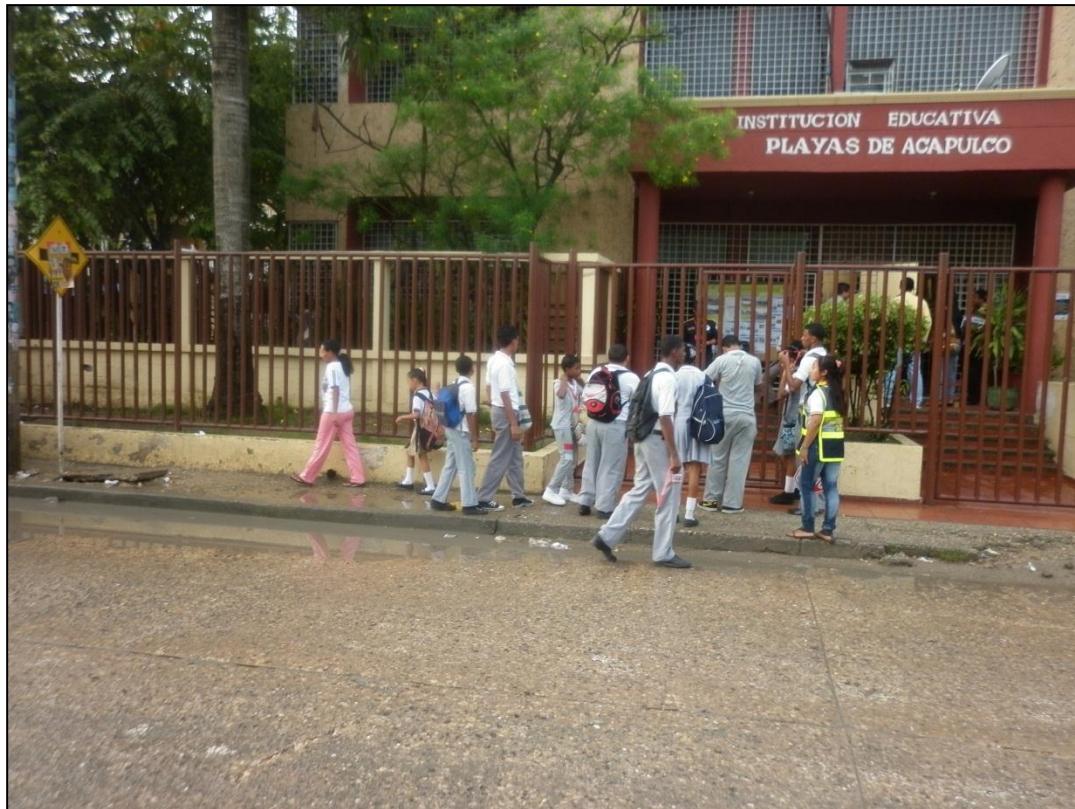
CARTAGENA**Punto Crítico Número 5****Colegios****Av. Pedro Romero – K 49 y K 49A****Riesgo= A+V****Atropello de menores de edad****ZONA ESCOLAR / RESIDENCIAL**

**Amenaza principal identificada:**

Inexistencia de infraestructura peatonal .
Problemas en la infraestructura vial y drenaje.

Vulnerabilidad principal:

Presencia masiva de menores de edad.
Estudiantes de las instituciones educativas (Playas de Acapulco y República del Líbano). Alta presencia de ciclistas.

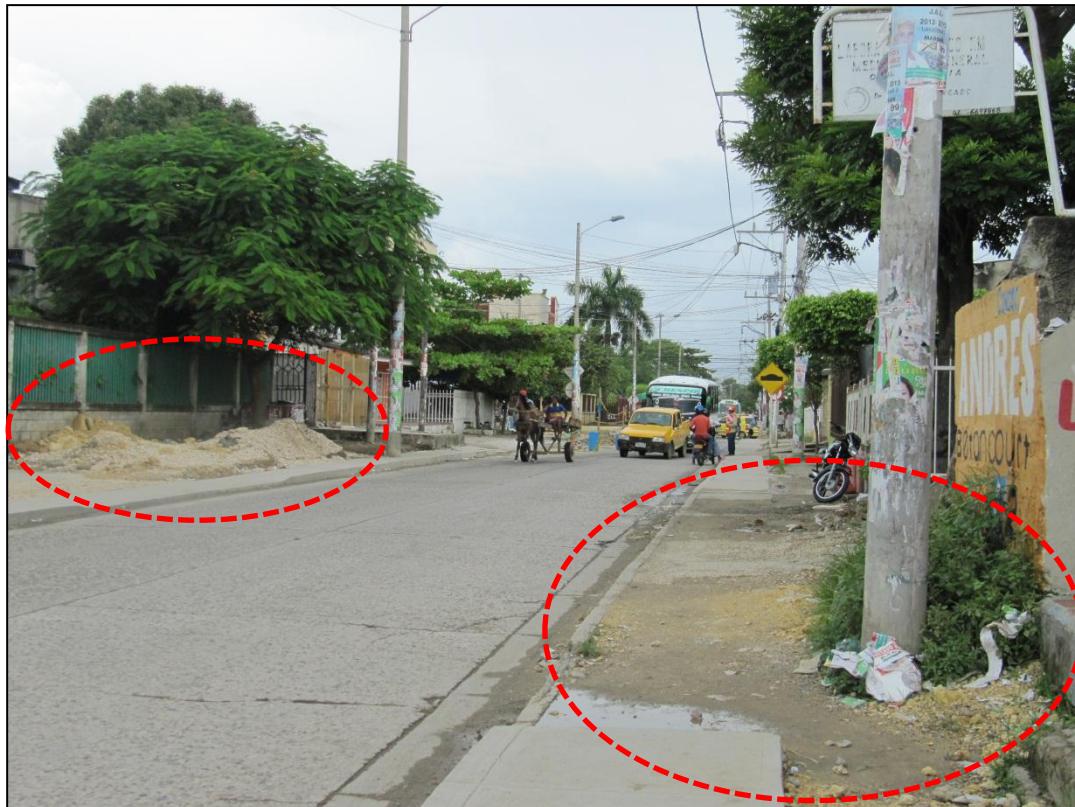
Deficiencias en el espacio público que hacen que la zona sea insegura para peatones

Amenaza principal identificada:

1. Inexistencia de infraestructura peatonal adecuada.
2. Problemas en la infraestructura vial y de alcantarillado.
3. Exceso de velocidad vehicular.
4. No existencia de accesibilidad peatonal.
