Identificación y propuestas de solución en cinco puntos críticos de accidentalidad de peatones en la ciudad de Cartagena.

Cartagena, Colombia.

Identificar los cinco puntos o tramos críticos de mayor accidentalidad vial con peatones en la ciudad de Cartagena y con base en ello plantear alternativas de solución aplicables en el corto y mediano plazo que contribuyan a reducir los accidentes de tránsito.

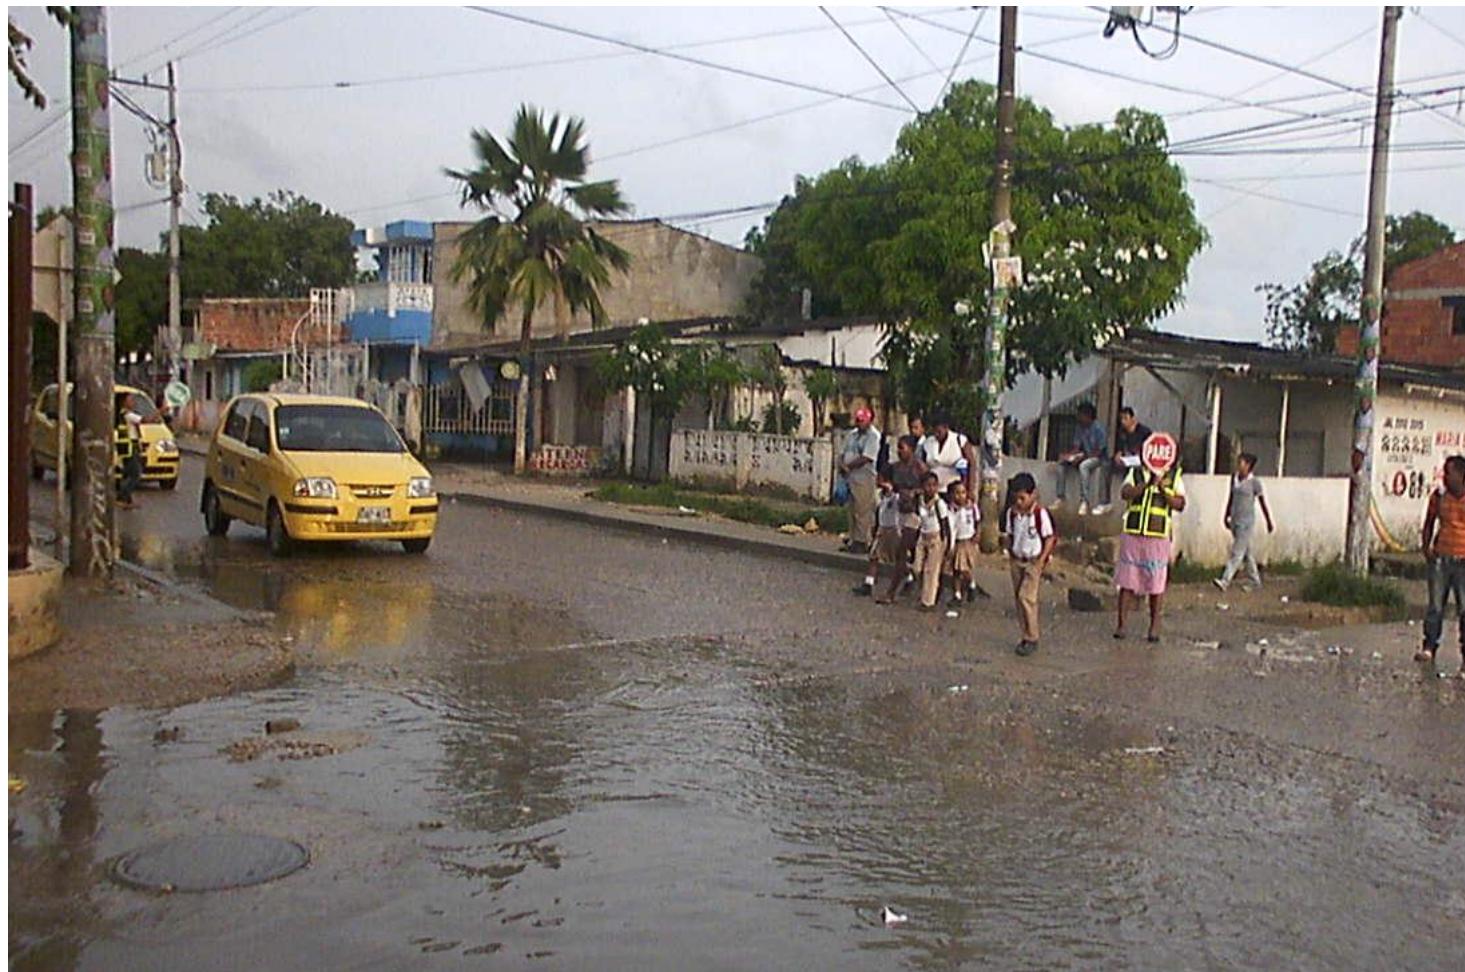
ANTES

Configuración geométrica como un grupo de intersecciones en “T” entre vías de carácter local con la vía principal que es la Avenida P. Romero, corredor por el que transitan varias rutas del sistema de transporte público colectivo de la ciudad. Infraestructura peatonal deficiente y no accesible.

Propuesta : SEMAFORIZACIÓN Y ADECUACIÓN DEL ESPACIO PÚBLICO

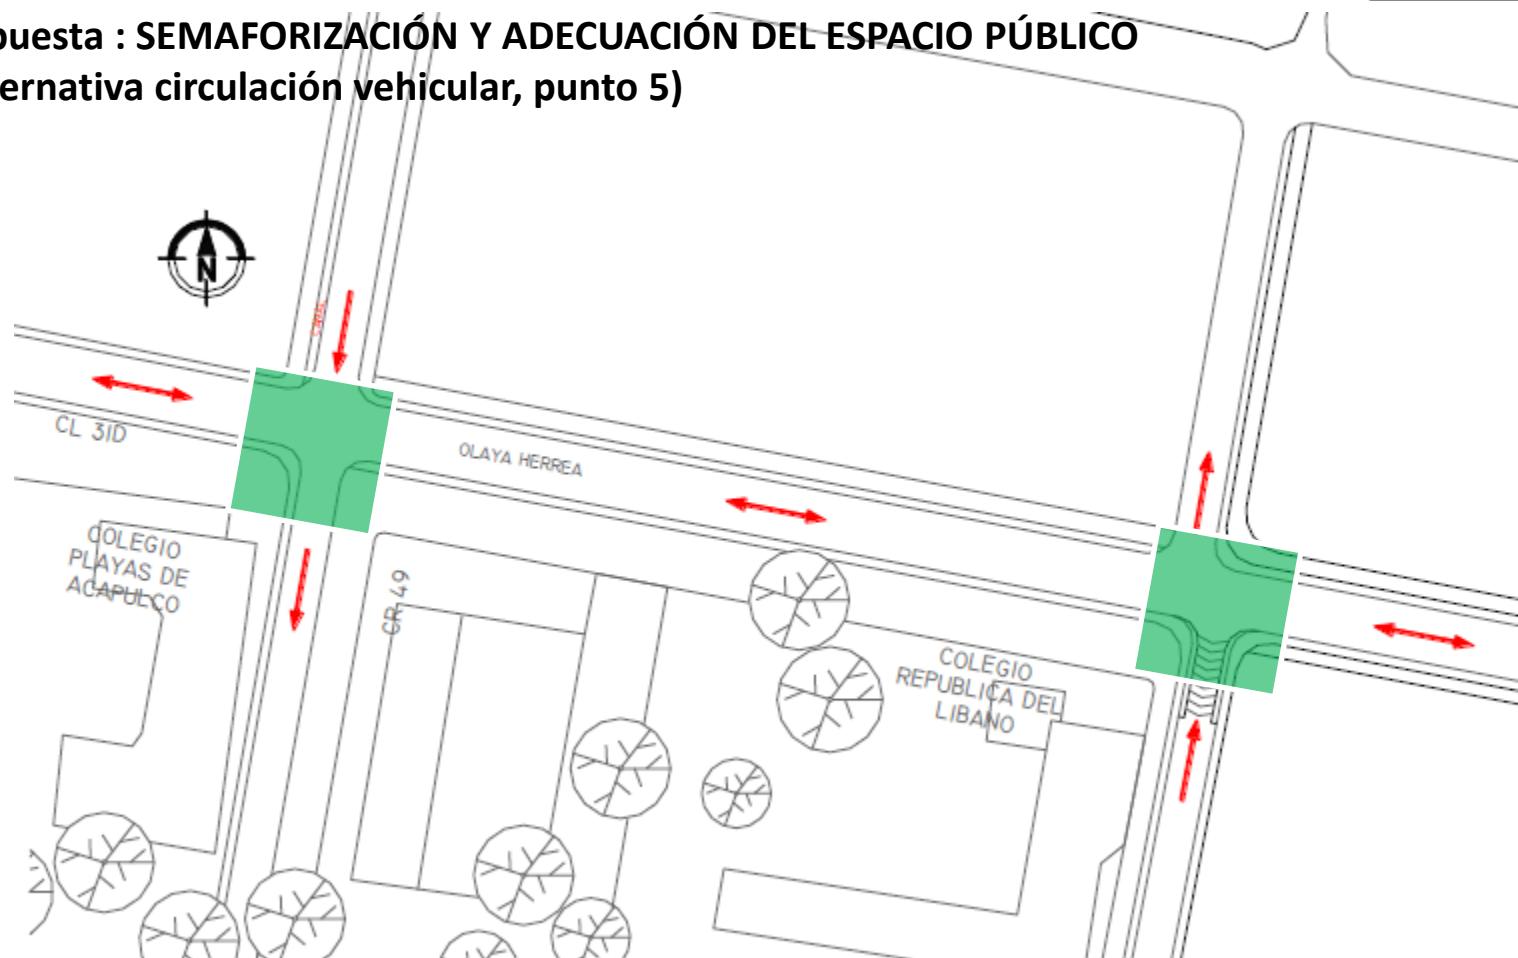
DESPUES

Zona donde se mejoran las condiciones de seguridad vial mediante la intervención

**Propuesta : SEMAFORIZACIÓN Y ADECUACIÓN DEL ESPACIO PÚBLICO
(Alternativa circulación vehicular, punto 5)**
