# 지게차로 자재 운반중 파렛트 파손으로 자재에 깔림

(주)한화 건설부문

# 사고조사 결과 및 재발방지 대책

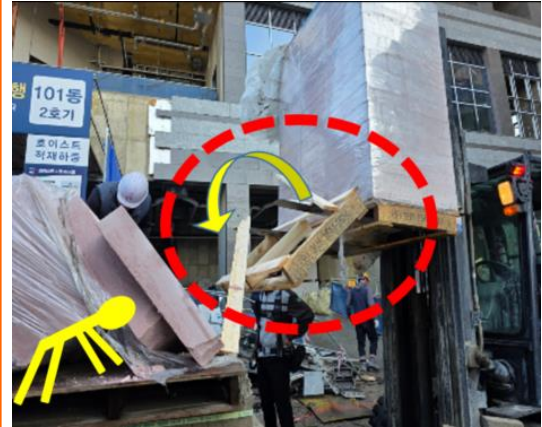
25년 04월 15일 08시경 지상1층 101동 건설용 리프트(2호기) 앞에서 지게차를 사용하여 ALC블럭 운반 중 바닥에 내려놓는 과정에서 반동으로 인해 파렛트가 파손되며, 지게차 포크에서 자재가 이탈 되면서 쏟아지는 자재에 깔림

## ■ 사고 형태 : 물체에 깔림

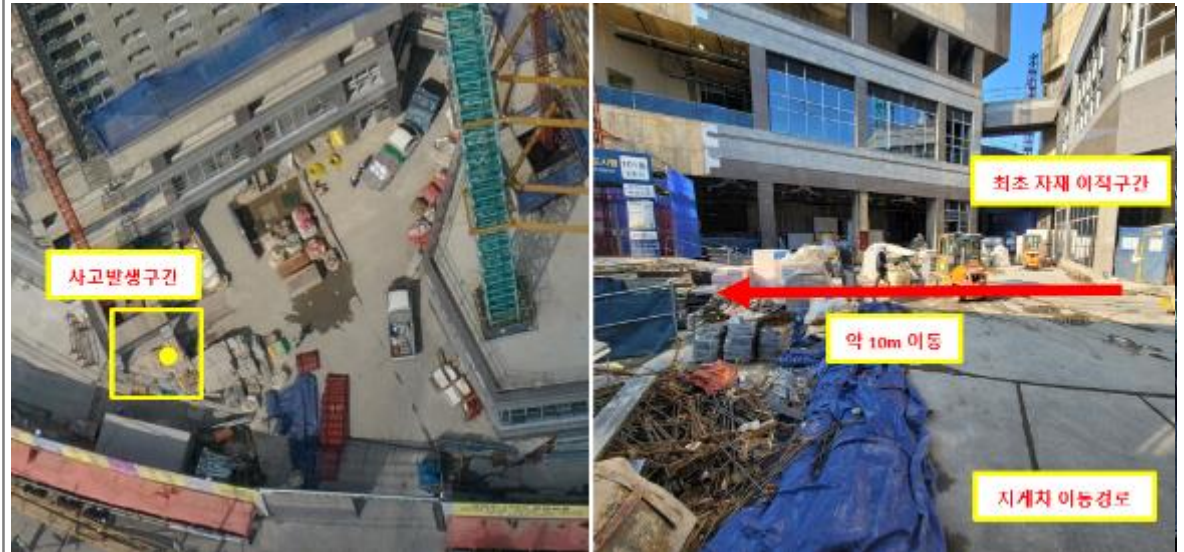
25년 04월 15일 08시 경 지상1층 101동 건설용리프트(2호기) 앞에서 지게차를 사용하여 ALC블럭 자재하역(운반) 중 바닥에 내려놓는 과정에서 반동으로 인해 (받침) 파렛트가 파손되며, 지게차 포크에서 이탈. 쏟아지는 자재에 깔림

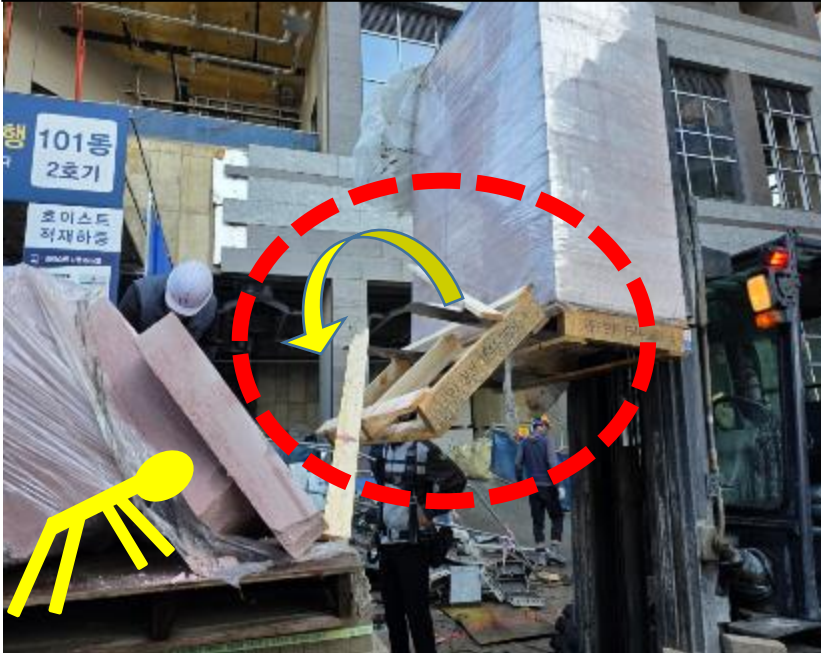
포크 이탈 및 파렛트 파손

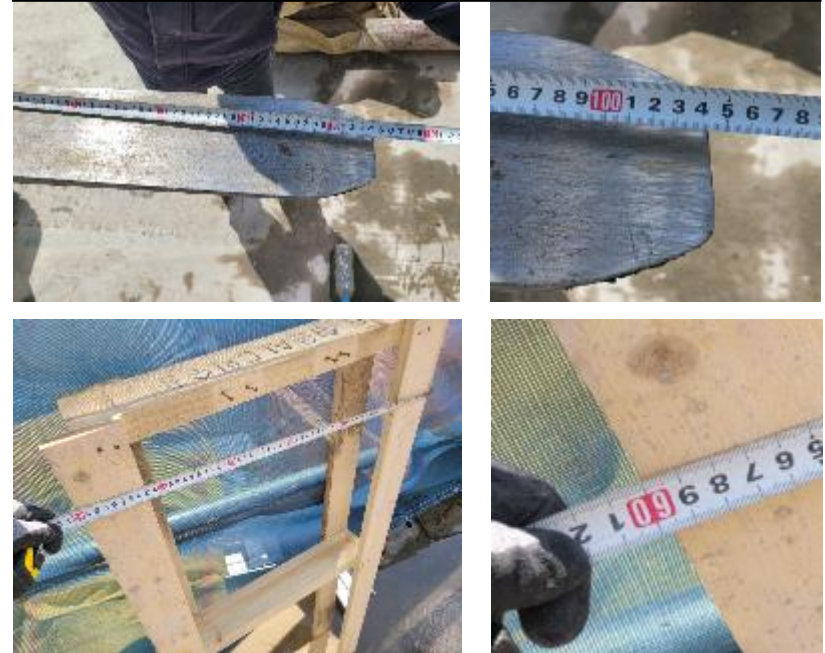
포크 길이 부족으로 바깥쪽 파렛트 부적절하게 안착

지게차 제원(포크 길이=1,040mm) 미 확인된 상태로 무리하게 2개의 파렛트(600\*2=1,200mm)를 운반하는 과정에서 바깥쪽 파렛트(포크의 걸침길이 부족으로 인해)가 파손됨

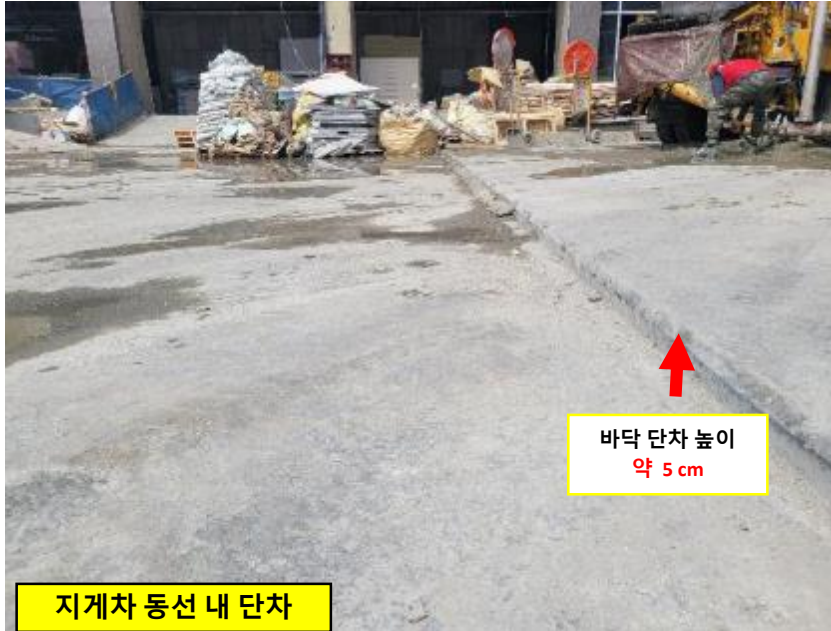
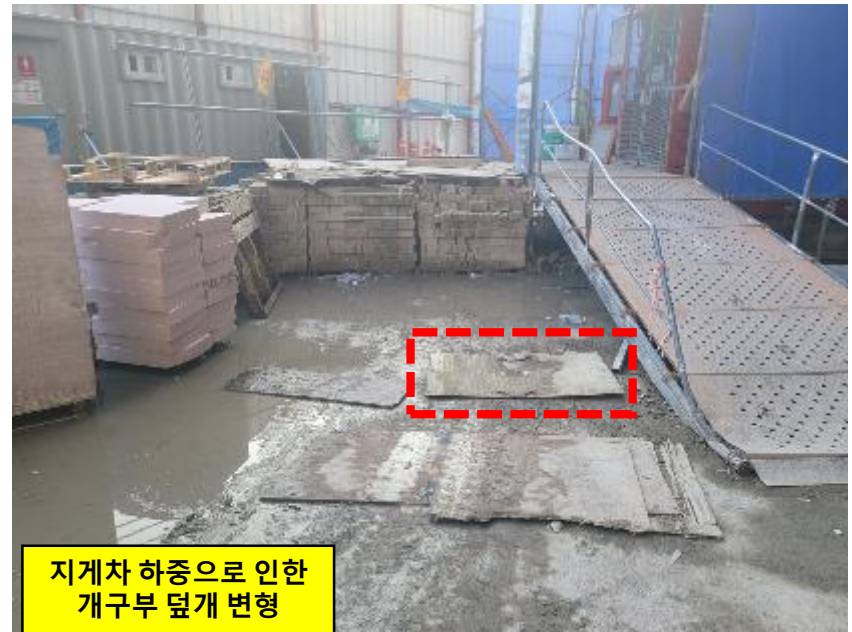
#### √ 지게차 이동동선 내 단차 및 개구부 뒹개 변형으로 인한 충격 발생

자재 이동구간 동선 내 단차 및 장비 통행으로 인한 개구부 뒹개 변형 발생으로 해당 구간을 이동하는 과정에서 반동으로 인한 파렛트에 균열 및 부분파손이 발생

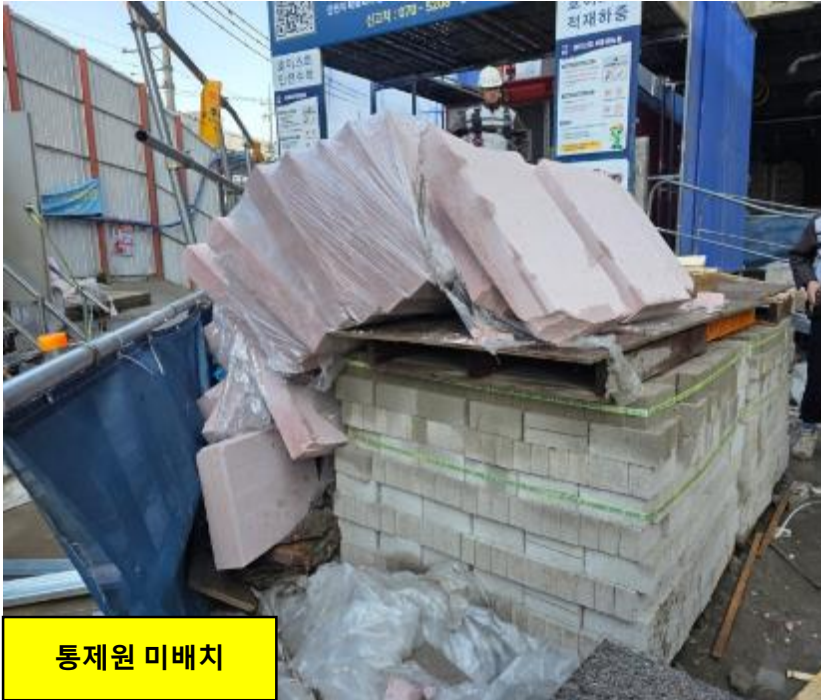
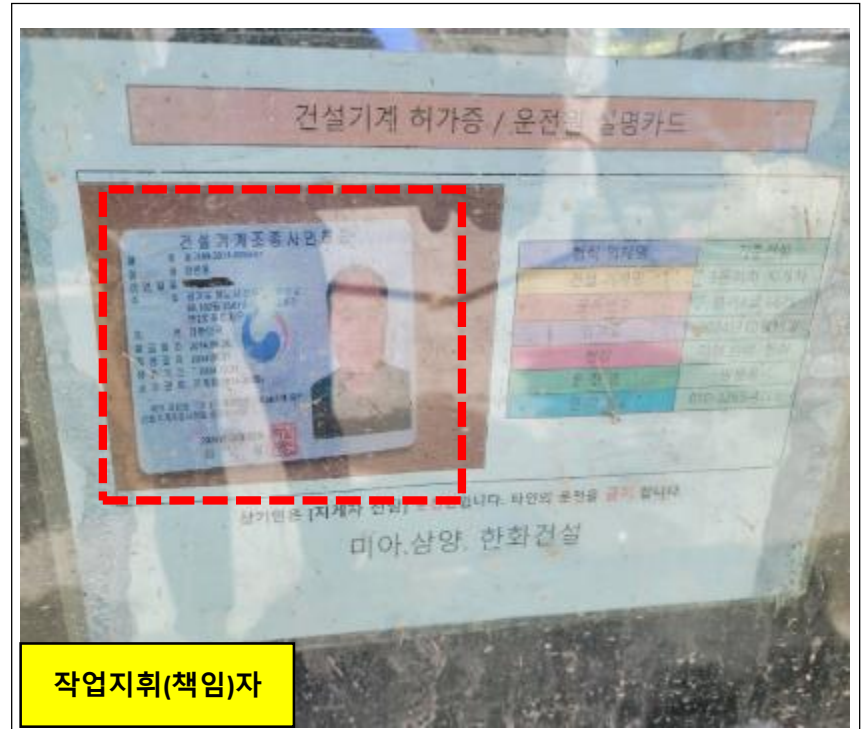
#### √ 유도/통제원 미배치

작업지휘자인 (협력업체 소장) 직접 운전함. 이로 인해 작업지휘자 및 신호/통제 전담 유도원을 미배치하여 근로자가 작업반경 (지게차 작업구간 직 하부) 내에 접근
