# 알폼 자재가 RCS와 건물 내측 이격사이로 떨어지며 근로자 맞음

# 사고조사 결과 및 재발방지 대책

■ 현장명 : 아산배방생활숙박시설

■ 조사일 : 2025년 04 월 15 일

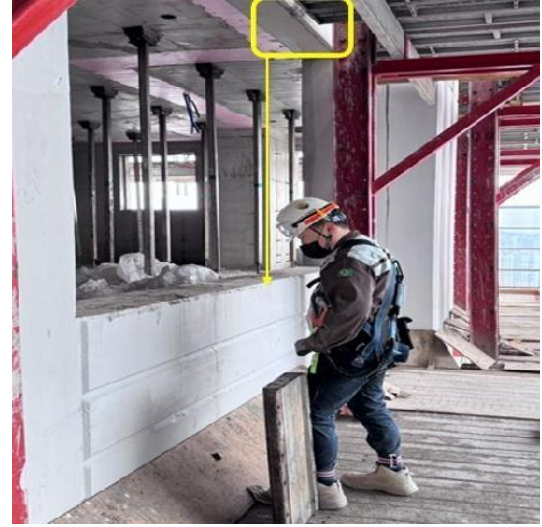
25년 4월 14일 10시경 C동 41층 RCS(-2 LV) 작업 발판에서 외벽 도장 작업을 하던 중 41층 외부 난간턱에 적재되어 있던 인방 알폼 자재가 RCS와 건물 내측 이격거리(200MM)로 떨어지며 도장 작업 중이던 근로자 맞음

- 직접 원인 : 1. RCS(-1 LV) 작업발판과 건물내측 이격거리(200mm) 과다  
2. 알폼 해체 후 자재 정리 미흡

### ■ RCS(-1 LV) 작업발판 낙하방지시설 설치

- RCS와 건물내측 이격거리 50mm이하로 관리
- RCS 작업발판 낙하물 예방 시설 주기적 점검

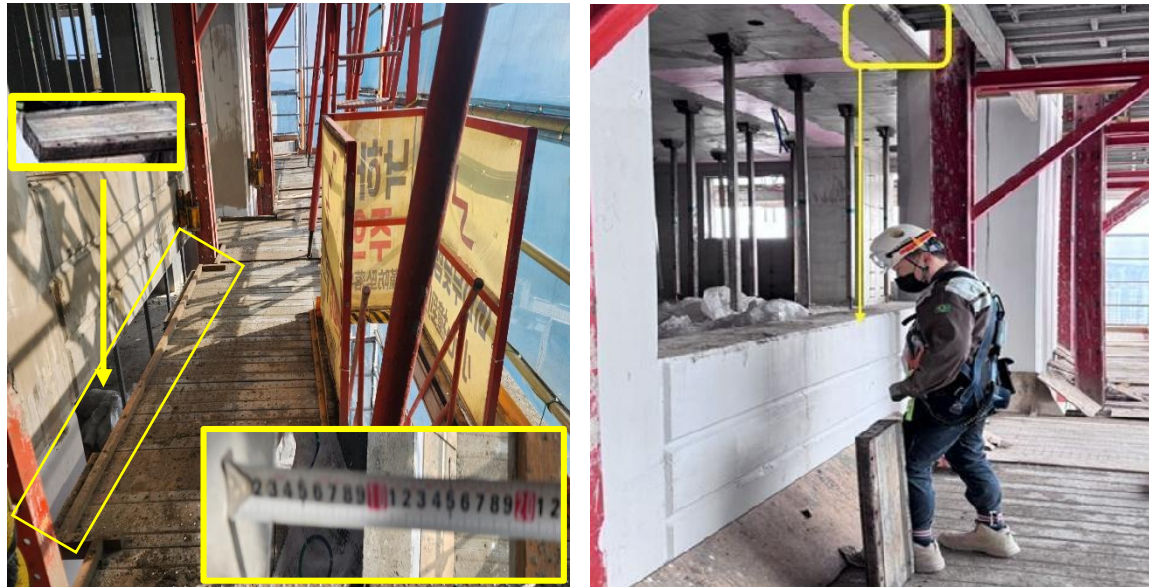
25년 04월 14일 10시경 C동 41층 RCS 작업발판에서 외벽 도장 작업을 하던 중 41층 외부 난간턱에 적재되어 있던 알폼 인방 자재가 RCS와 건물 내측 이격 사이(200mm)로 떨어지며 도장작업중이던 근로자가 맞음.

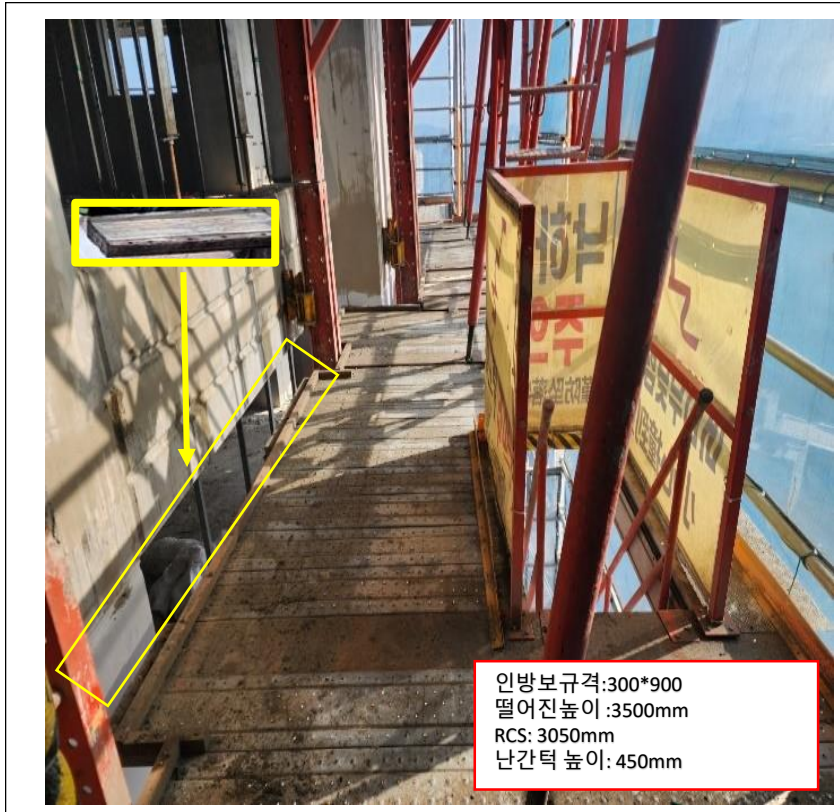
√ RCS와 건물 내측 이격거리 (200mm) 과다

√ 알폼 해체 후 자재 정리 미흡

알폼 인방보 해체 후 발코니 난간턱에 자재 불안전 적재 상태로 방치

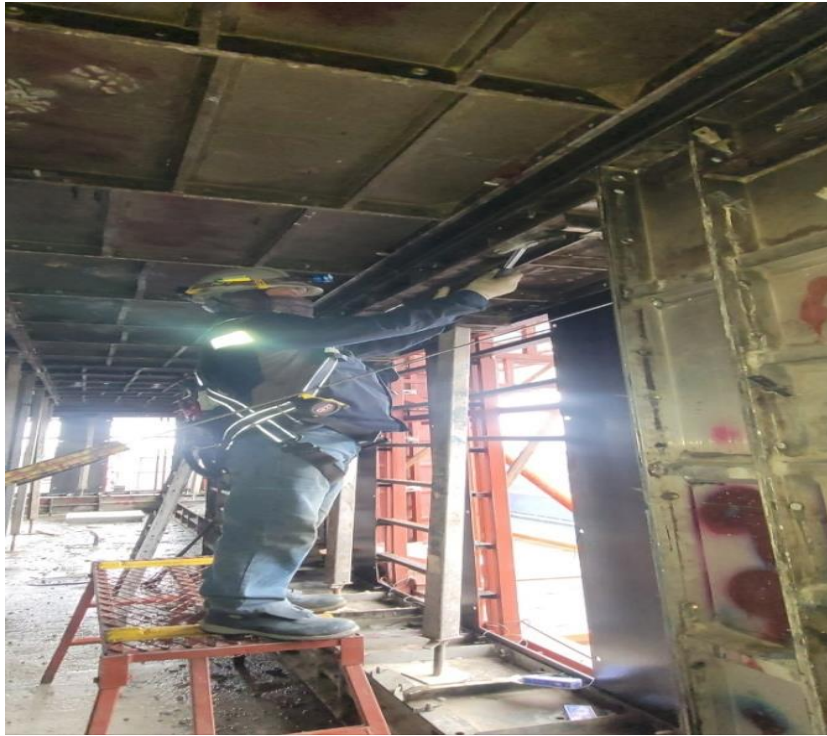
#### √ 알폼 인방보 해체시 자재 낙하 위험

- 알폼 인방보 해체 작업시 손에서 놓치며 하부로 자재 낙하 위험
- 알폼 인방보 해체 후 난간턱에 자재 불안전 적재로 자재 낙하 위험
