# Truss 지조립 작업중 원형빔 탈락으로 내부 작업자가 탈락하는 원형빔에 맞음

# 사고조사 결과 및 재발방지 대책

■ 현장명 : 00000 000000

■ 조사일 : 2025년 12 월 10 일

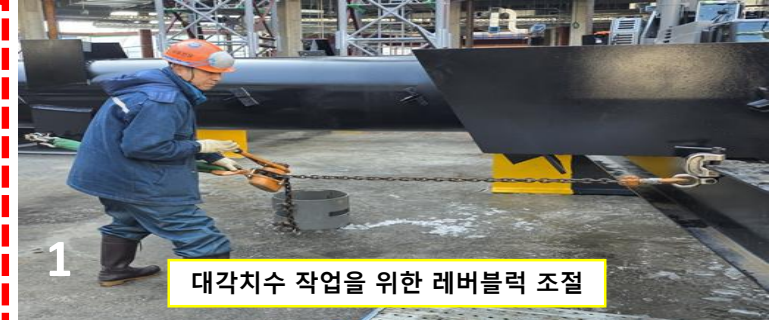
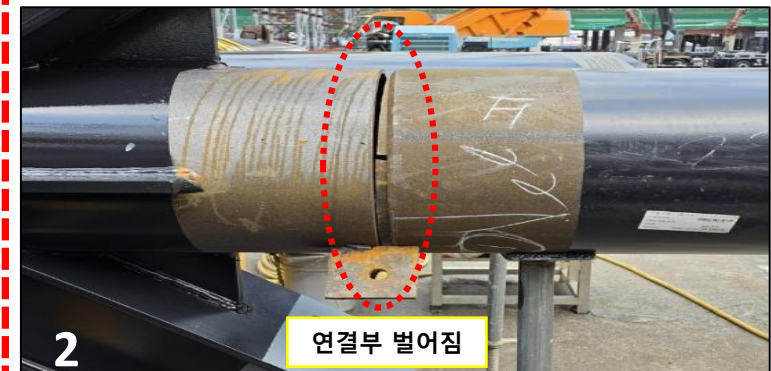
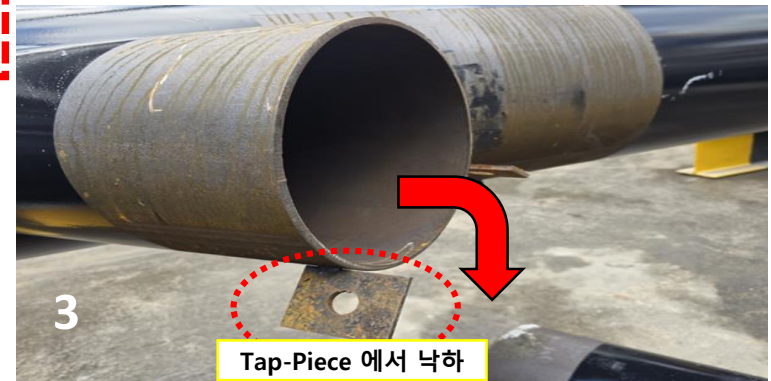
## ■ 사고 발생 시 Main Truss 지조립 상황

- ① 철골공이 트러스 외부에서 레버블럭 조절 작업 중
- ② 내부에 공도구를 정리 중이던 근로자를 확인하지 못하고 조절하다  
임시 거치된 사재 원형빔이 Tap-piece에서 떨어지며 하부  
근로자를 타격 함

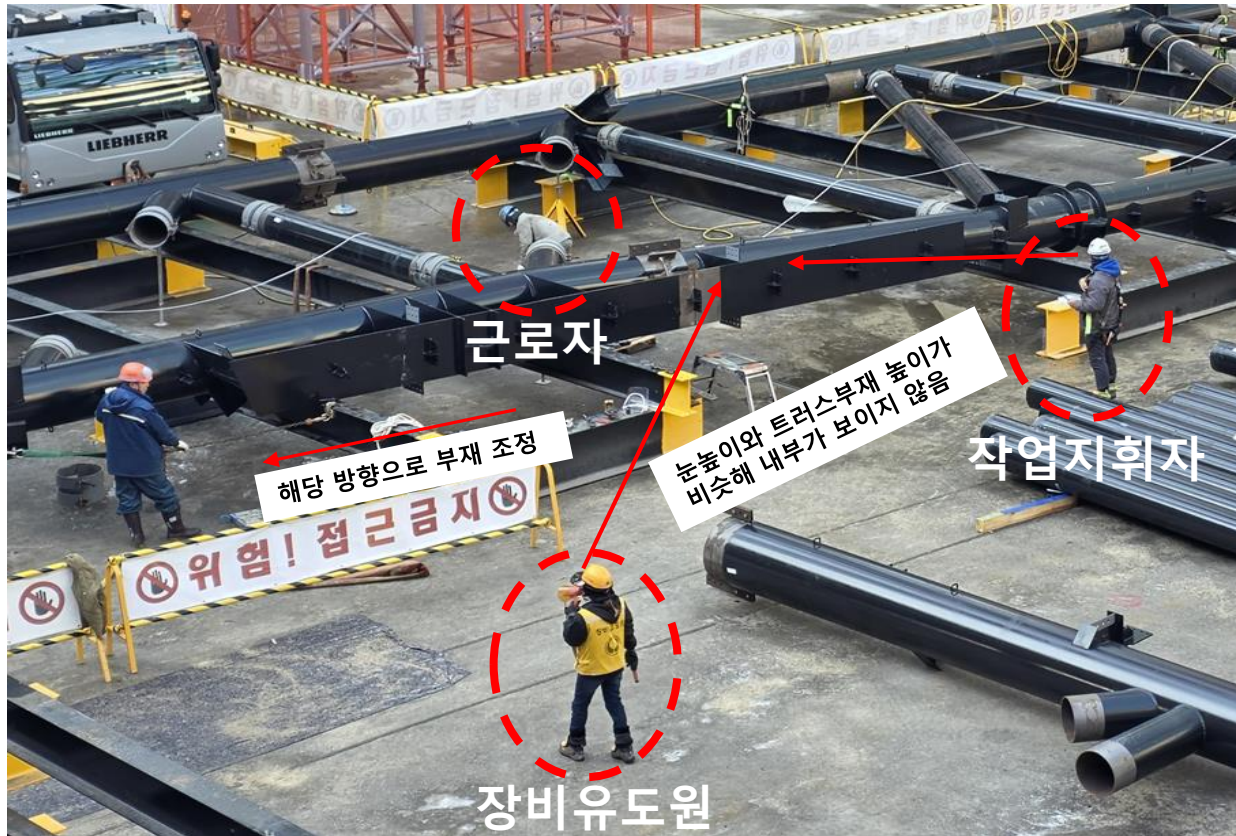
### ■ 직접 원인 - 1

#### ✓ 메인트러스 조정 작업시 사재 원형빔 하부 근로자 출입 및 확인 미실시

- 1) 메인트러스 조정 작업 중 하부 근로자 출입 상태 미확인
- 2) 작업지휘자 및 장비유도원(신호수) 통제 미실시 (시야에 재해가 확인이 불가)

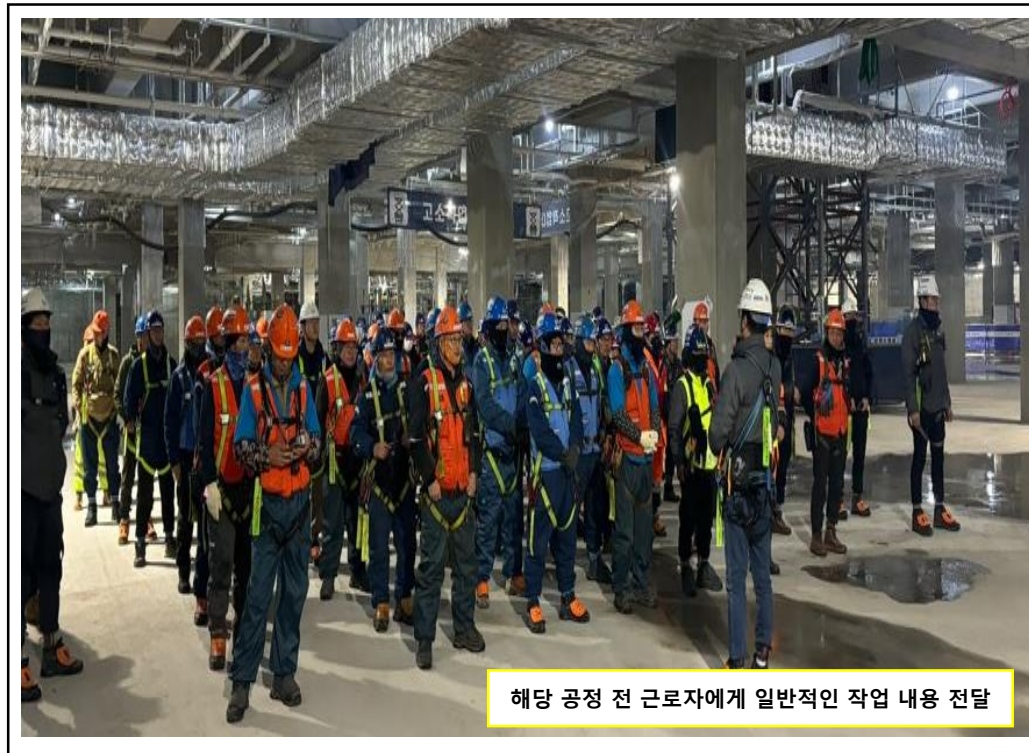
### ■ 간접 원인 -1

#### ✓ 메인트러스 조정 작업에 대하여 구체적인 위험요인 및 안전대책 내용 전달 미흡

- 1) TBM 시 해당 공정 전 근로자 대상으로 당일 작업내용 위주 전달 실시
- 2) 단위 작업별로 모여서 당일 작업에 대한 구체적인 위험요인 및 안전대책 전파 미실시
