# 띠장 해체 작업 중 띠장 탈락으로 피하는 중 사면에서 구름

# 사고조사 결과 및 재발방지 대책

■ 현장명 : 수원발 KTX 노반공사 현장

■ 조사일 : 2025년 12 월 20일

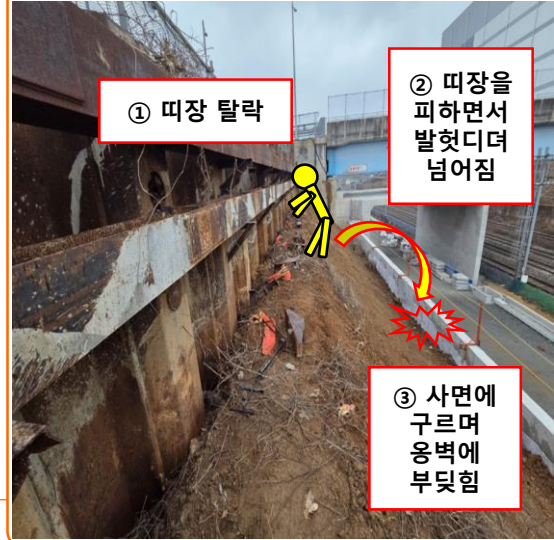
25년 12월 19일 15시 20분경, 옹벽 #1 시트파일 첫 번째 상단 띠장 해체 작업 중 중앙 보결이 2개소를 임의로 해체한 상태에서 띠장 우측 측면 절단을 완료하던 순간, 띠장이 갑작스럽게 기울어져 이에 근로자가 몸을 피하려다 사면 방향으로 발을 헛디더 하부로 구름

- 직접 원인 : 1. 크레인으로 띠장 미체결 및 띠장 받침 브라켓(2개소) 임의해체  
2. 안전대 부착설비(하부생명줄) 근로자 임의 제거
- 간접 원인 : 1. 띠장 해체 작업구간 관리감독자 업무 미이행  
2. 가시설 해체 작업계획서 작성 미흡

- 띠장 절단 작업 전 크레인 사용 이탈방지 조치 실시
  - 띠장 해체 전 크레인 사용하여 와이어로프로 이탈 방지 조치
  - 띠장 해체 작업반경내 근로자 접근 금지 확인
- 띠장 절단 전 관리감독자 사전 확인 실시
  - 작업 시작 전 안전점검 및 근로자 안전조치 여부 확인 후 작업
  - 고위험 작업 시 공백없이 상시로 집중관리감독 실시
- 안전시설물 설치 여부 및 부착상태 확인
  - 안전대 부착 설비 설치 상태 확인 (생명줄 설치 확인)
  - 경사면 단부 추락 방지시설 설치 상태 확인

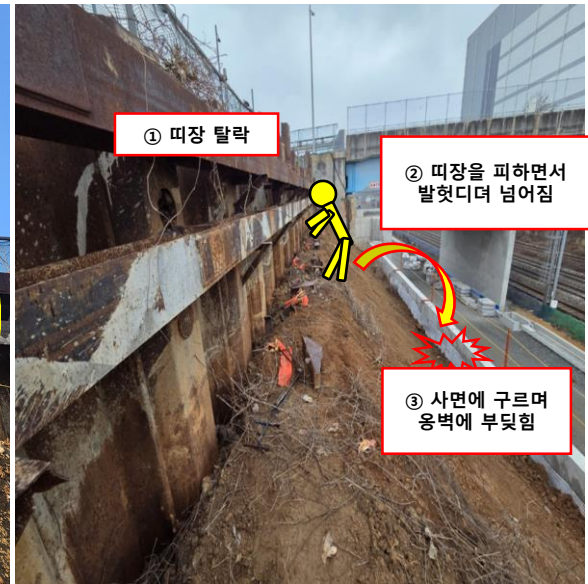
'25년 12월 19일 15시 20분경, 웅벽 #1 시트파일 첫 번째 상단 띠장 해체 작업 중 중앙 보걸이 2개소를 임의로 해체한 상태에서 띠장 우측 측면 절단을 완료하던 순간, 띠장이 갑작스럽게 기울어져 이에 근로자가 몸을 피하려다 사면 방향으로 발을 헛디디며 하부로 구름

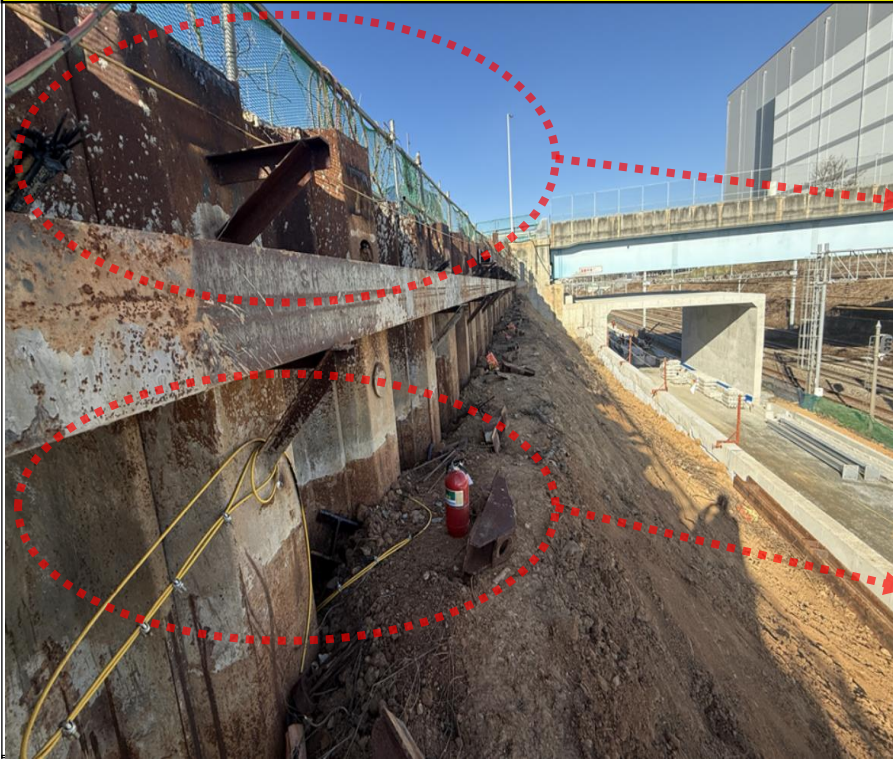
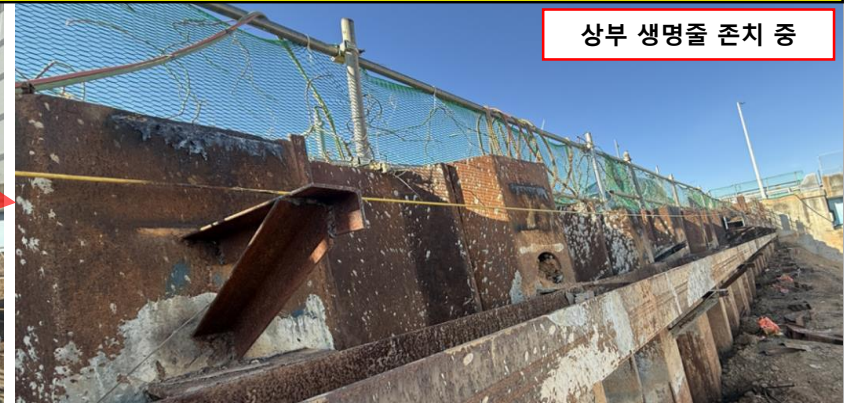
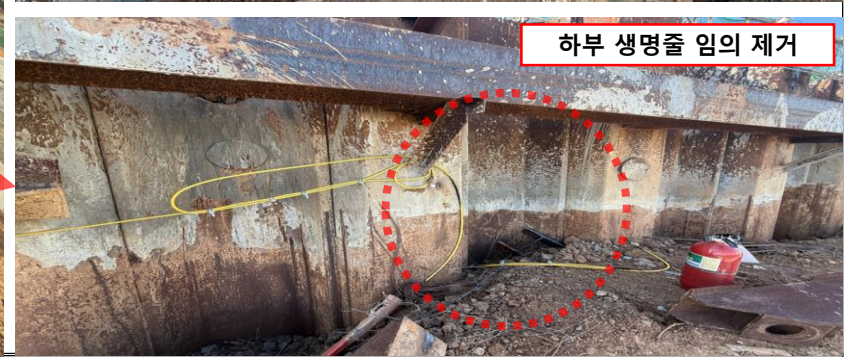
안전대 부착설비(와이어로프) 임의 제거

### √ 안전대 부착설비(와이어로프) 임의 제거

- 하부 생명줄을 임의 제거 하여 안전고리를 미체결 하였고, 띠장 탈락과 동시에 재해자가 균형을 상실하여 사면으로 넘어짐

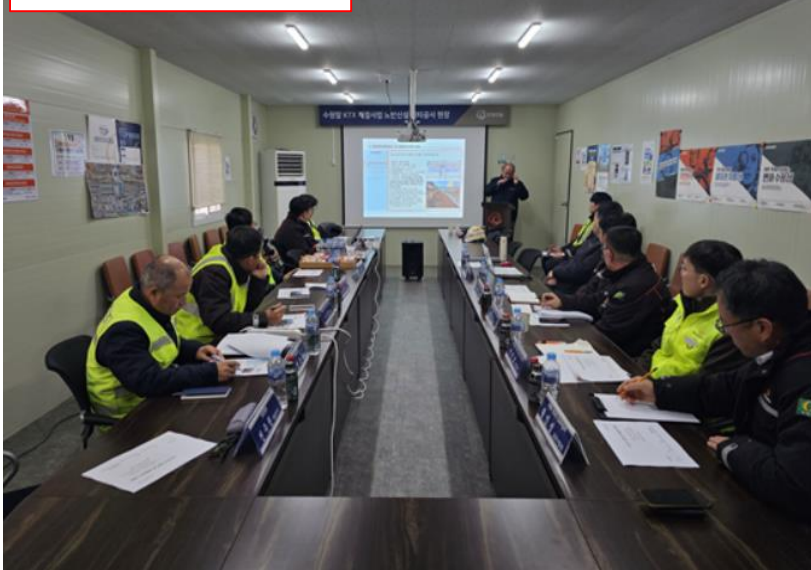
재발방지대책 보고회

참석자 : 한화건설(담당임원, 현장소장, 사업본부 안전팀장)  
내용 : 사고 개요, 발생 원인 및 대책, 잔여 공사 안전관리  
계획 보고

- 사고 개요, 발생 원인 및 대책, 추후 운영 계획에 관한 내용 등을 보고회 실시하여 추후 재발 방지 약속
- 한화 현장소장 및 협력사 대표이사 주관으로 근로자 상대로 사고내용 전파 및 이행 대책 교육 실시

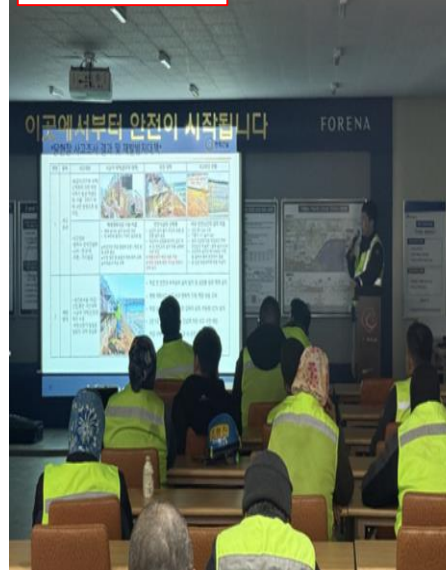
현장소장 교육

현장소장 및 협력사대표 주관 안전교육 실시  
내용 : 사고사례 전파 및 위험에 따른 현장 맞춤형 대책 교육
