# 보 측면 거푸집 해체 작업중 탈락된 발판과 같이 지면으로 떨어짐

# 사고조사 결과 및 재발방지 대책

■ 현장명 : 00 000 000

■ 조사일 : 2025년 02 월 04 일

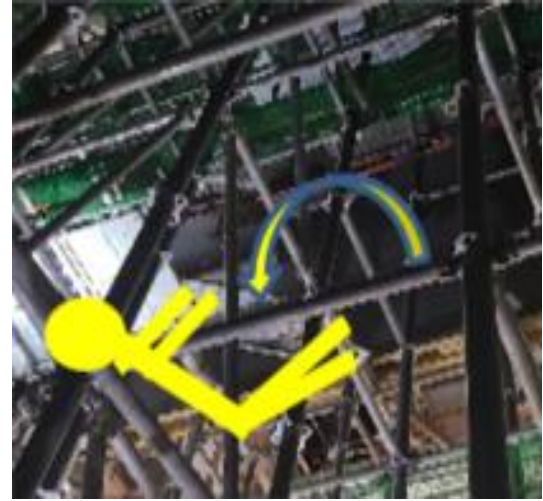
25년 02월 04일 08시 25분경 지하2층 B동 5구역  
시스템 동바리에 설치 된 유공발판 위에서 거푸집  
해체 작업자가 보 측면 거푸집 해체 하던 중 밟고  
있던 유공발판이 고정불량으로 탈락하여  
(높이 약8M)에서 지면으로 떨어짐

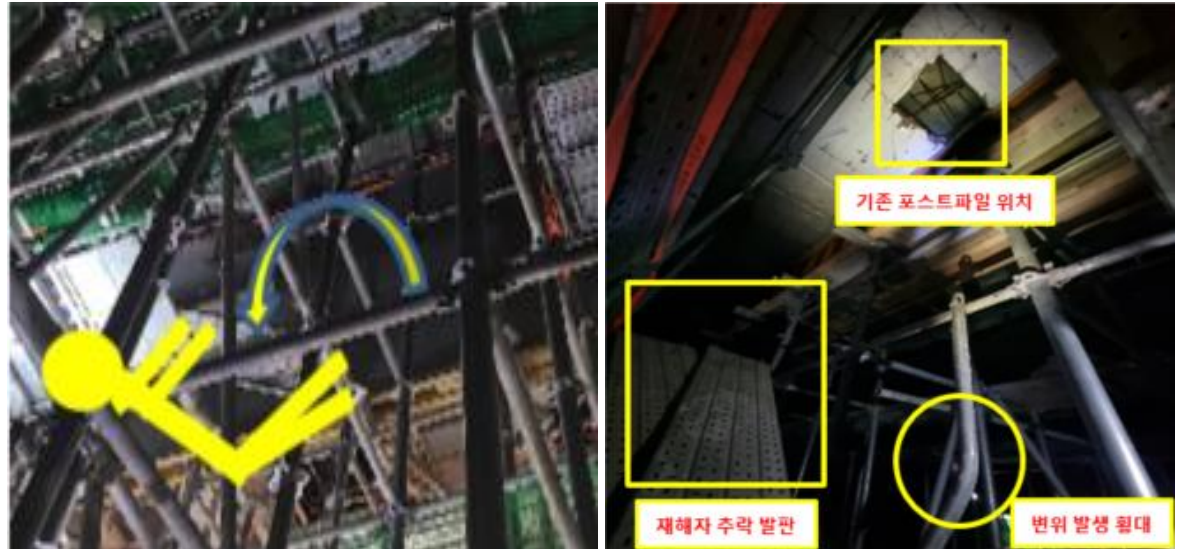
25년 02월 04일 08시35분경 지하2층 B동 5구역 시스템 동바리에 설치된 유공발판 위에서 거푸집 해체 작업자가 보 측면 거푸집 해체 하던 중 밟고 있던 유공발판이 고정불량으로 탈락하여 (높이 약 8M) 에서 지면으로 떨어짐.

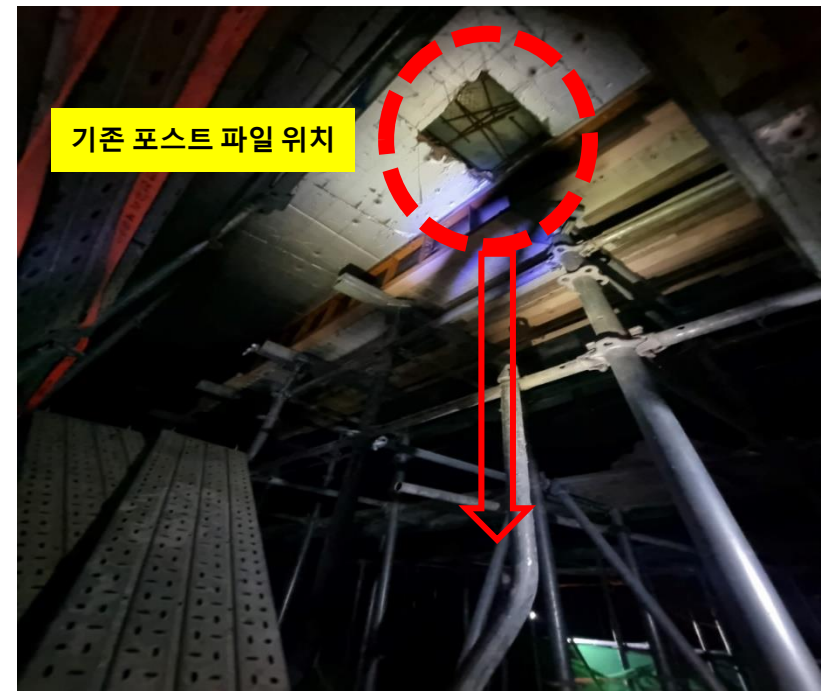
### ■ 직접 원인-1

#### √ 작업발판 파손여부 미확인

포스트 파일 인발 작업 시 작업발판 고정횡대가 탈락, 작업 전 미 확인으로 작업발판 손상여부를 인지 하지 못함

- 작업 전 작업발판 및 시스템 동바리 부재 점검 실시  
- 1차: 협력업체 자체점검 및 시정조치, 2차 : 한화건설 확인점검

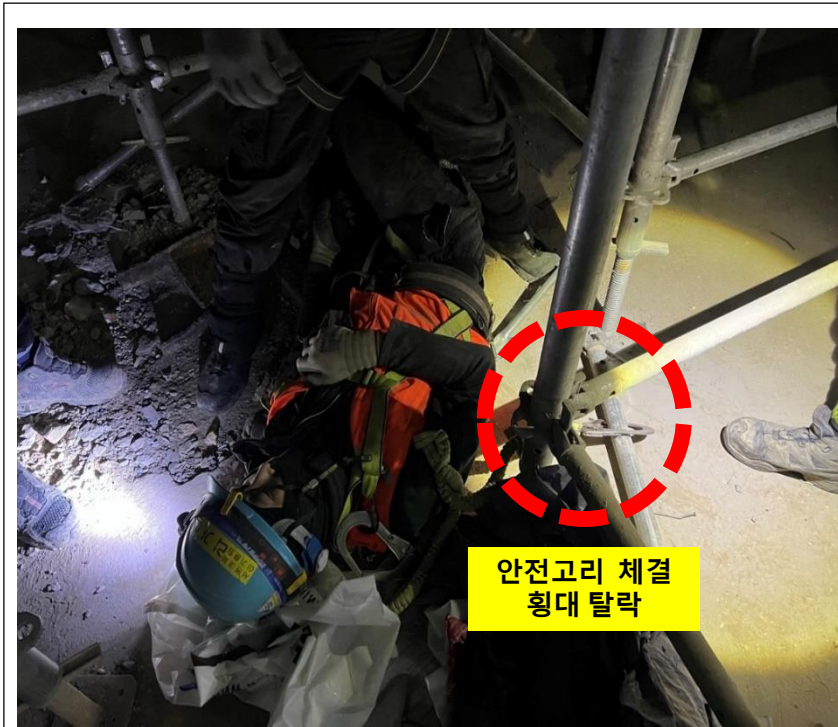
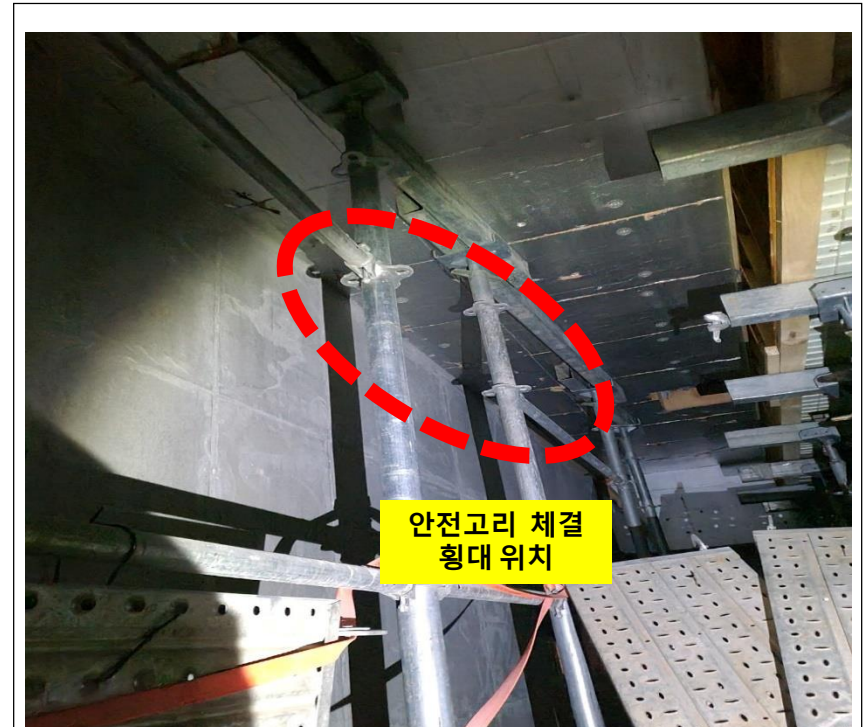
### ■ 직접 원인-3

#### √ 안전대 고리 체결 시설 부적합

고정 되지 않은 동바리 횡대에 안전고리를 체결하여 재해자와 같이 떨어짐

- 떨어짐사고 방지 안전시설물 설치 및 안전대 고리 체결  
- 시스템 동바리 추락방호망 발판하부포함하여 전 구간 설치  
- 수평구멍줄 사전 설치 후 안전대 착용 후 고리 체결

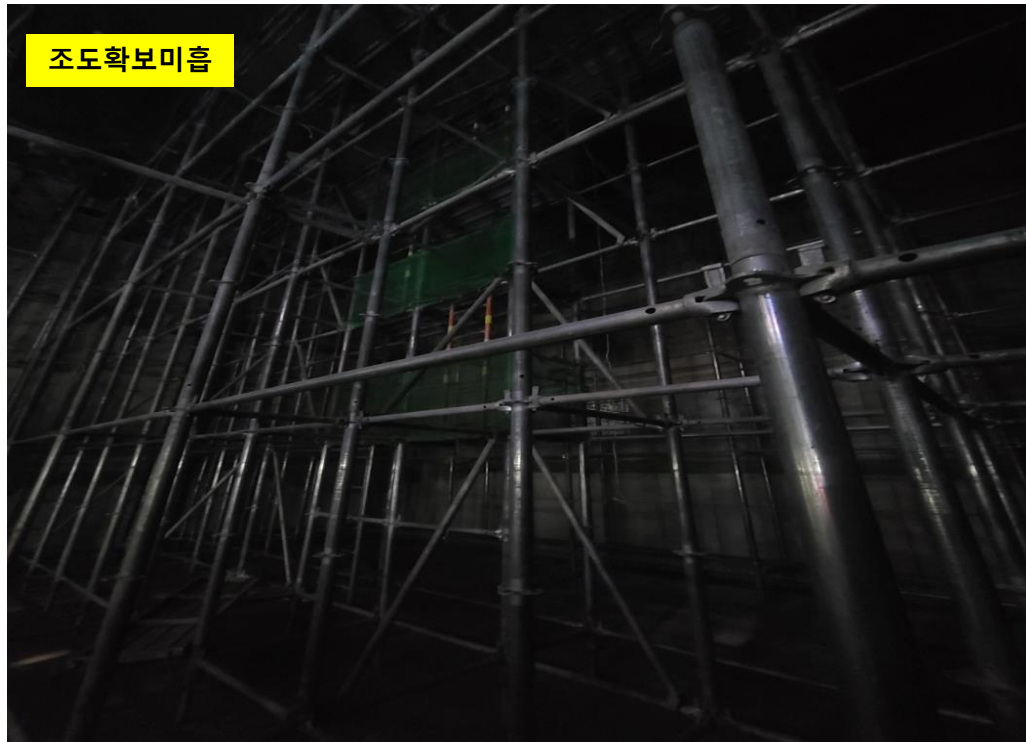
### ■ 직접 원인-4

#### √ 작업구간 조도 미확보

거푸집 해체구간의 조명 미설치로 조도 불량 상태에서 작업을 실시 하여 손상된 수평재를 인지하지 못함

- 거푸집 해체구간 조명 설치 및 점검하여 조도 확보
