# 시스템 비계 외부에서 수직망을 제거하는중 중심을 잃고 바닥으로 떨어짐

# 사고조사 결과 및 재발방지 대책

■ 현장명 : 대전월평공원

■ 조사일 : 2025년 06월 11~12일

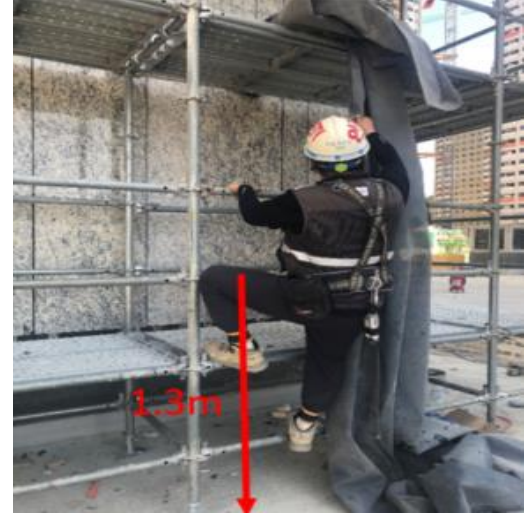
25년 06월 11일 08시경 1단지 어린이집 시스템 비계 수직망 해체 후 비계외부에서 비계에 걸려 있는 수직망을 무리하게 제거하는중 중심을 잃고 미끄러지며 바닥으로 떨어짐

## ■사고 형태 : 떨어짐

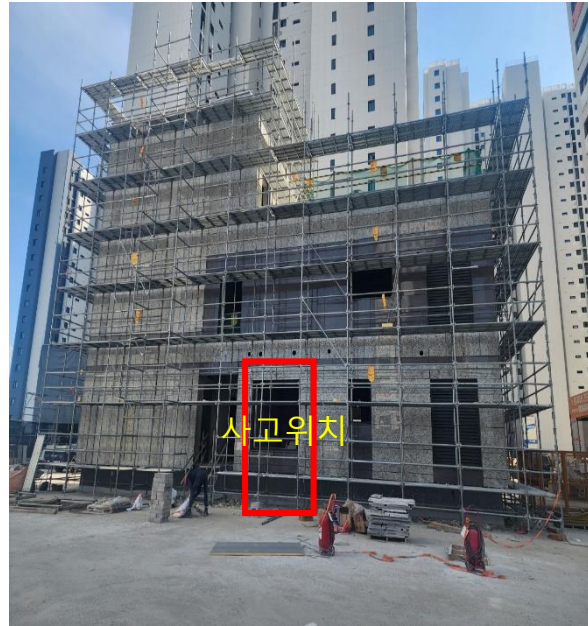
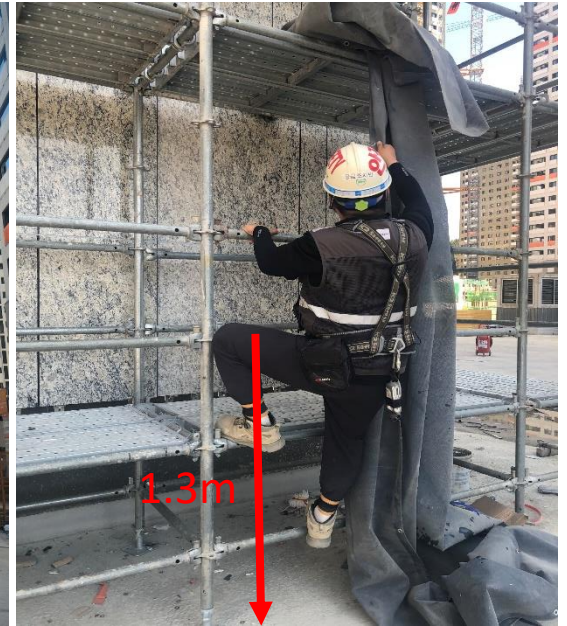
25년 06월 11일 08시경 1단지 어린이집 시스템 비계 수직망 해체 후 비계 외부에서 비계에 걸쳐 있는 수직망을 무리하게 제거하는중 중심을 잃고 미끄러지며 바닥으로 떨어짐

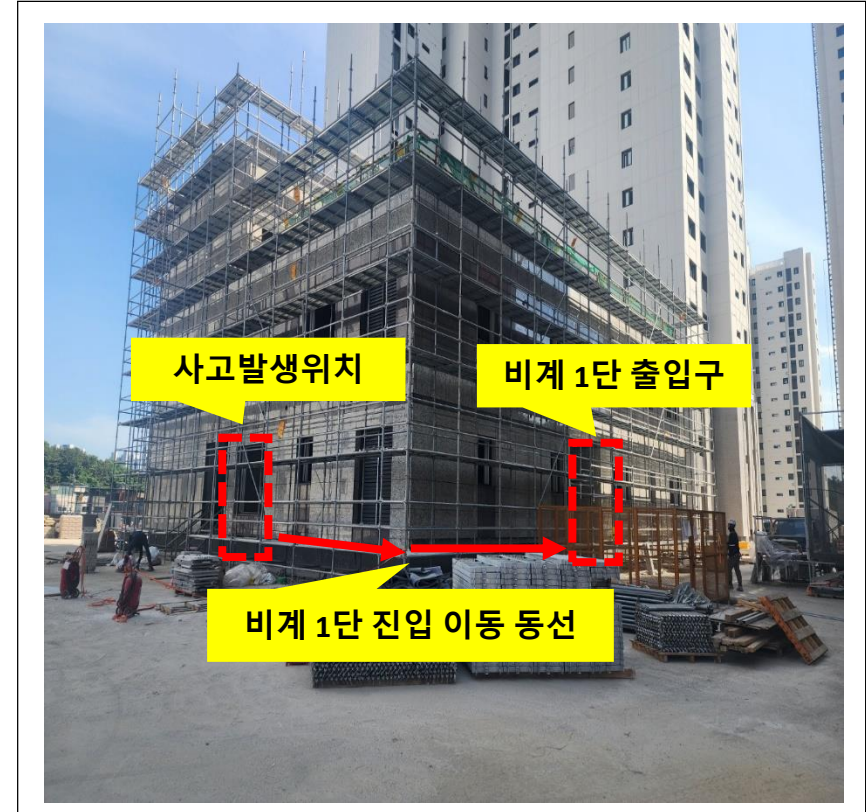
### ■ 직접 원인-1

#### √ 비계 1단 진입로 미설치로 이동동선 거리 과다

- 사고 발생 위치에 인접한 비계 1단 진입로 미설치로 인하여 측면부 진입로 사용시 이동동선 과다로 근로자의 불안전 행동을(비계 외부 작업 등) 유발

#### √ 시스템비계 진출입로 추가 설치

- 시스템 비계 구간별 최대 50m이내 진입로 설치를 통한 이동동선을 최소화 하여 근로자 불안정한행동 차단

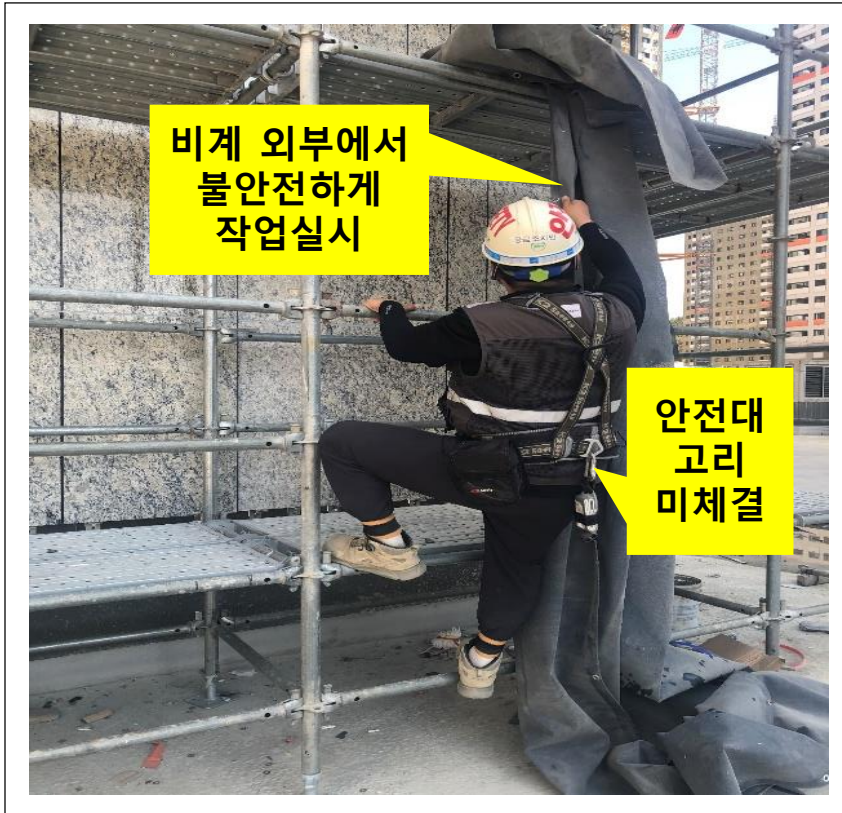
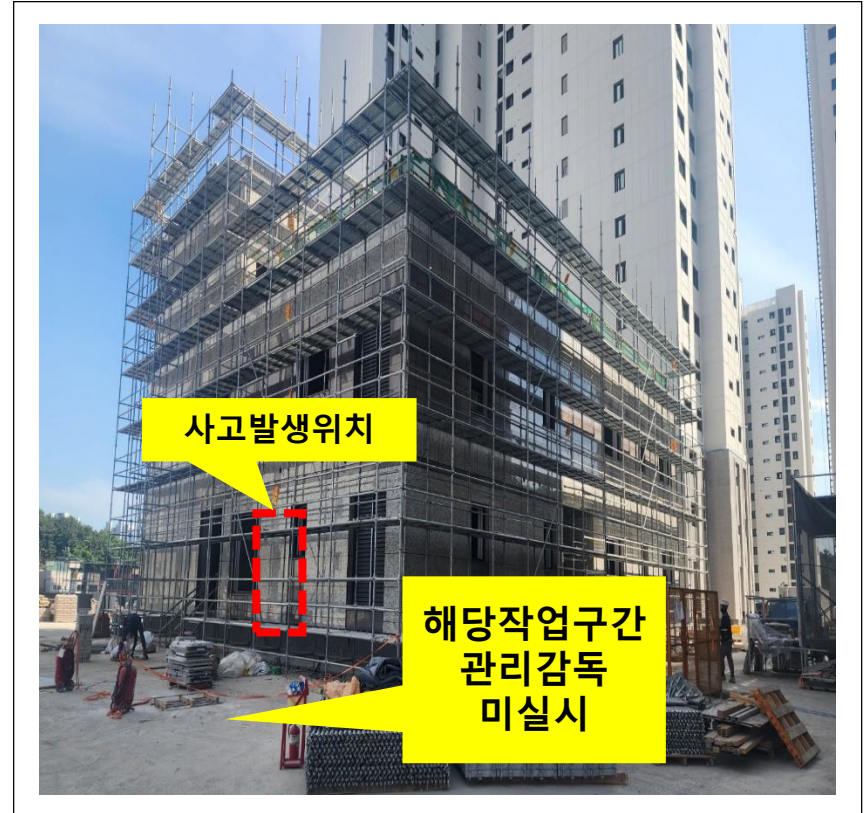
### ■ 직접 원인-2

#### √ 근로자 불안정한 행동 및 작업구간 관리감독 미실시

- 근로자의 불안정한 자세/동작에서 작업 및 고소작업 시 안전대 고리 미체결
- 근로자의 불안정한 행동 및 작업구간 통제 등 관리 감독 미실시

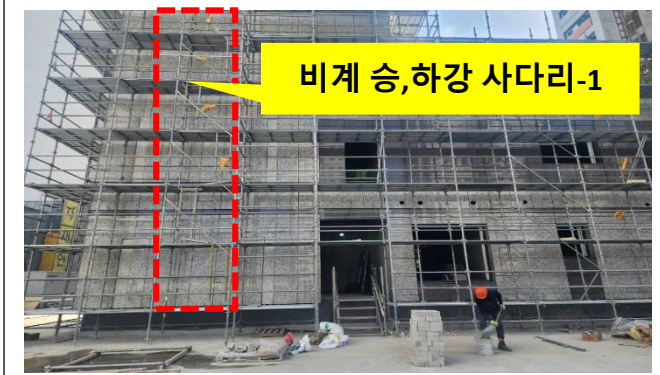
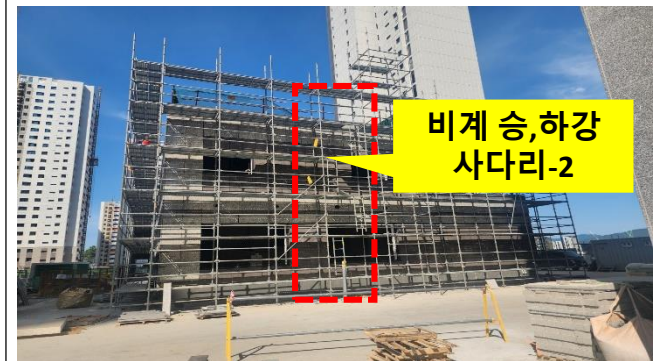
### ■ 간접 원인 -2

### √ 비계 설치 계획서 승,하강 통로 검토 미흡

- 승,하강 사다리 설치계획상 5개소 중 실제 2개소 만 설치 [ 승,하강 통로 부족]
- 비계 설치 계획서 미검토 및 확인 미실시 시스템 비계 승,하강 통로 수량 및 실제 설치 수량 미확인
