# 터파기 하부로 내려가 관로 확인중 빗물받이 맨홀 측면 토사 무너짐

# 사고조사 결과 및 재발방지 대책

■ 현장명 : 안성테크노밸리

■ 조사일 : 2025년 06 월 13일

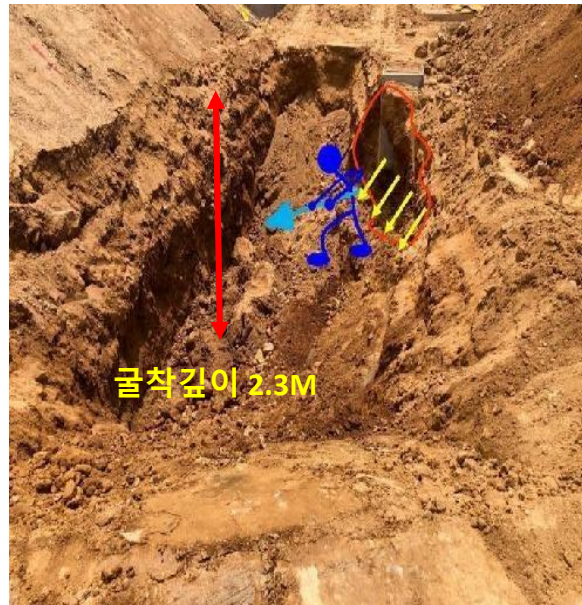
25년 06월 12일 11시50분경 단지내 도로부 중(보) 2-3 구간에서 우수 관로 보수작업을 위해 터파기 작업후 노출된 관로를 확인하기 위해 터파기 하부로 내려가 확인 하던중 우수관로 빗물받이 맨홀 측면 토사 무너짐 사고 발생

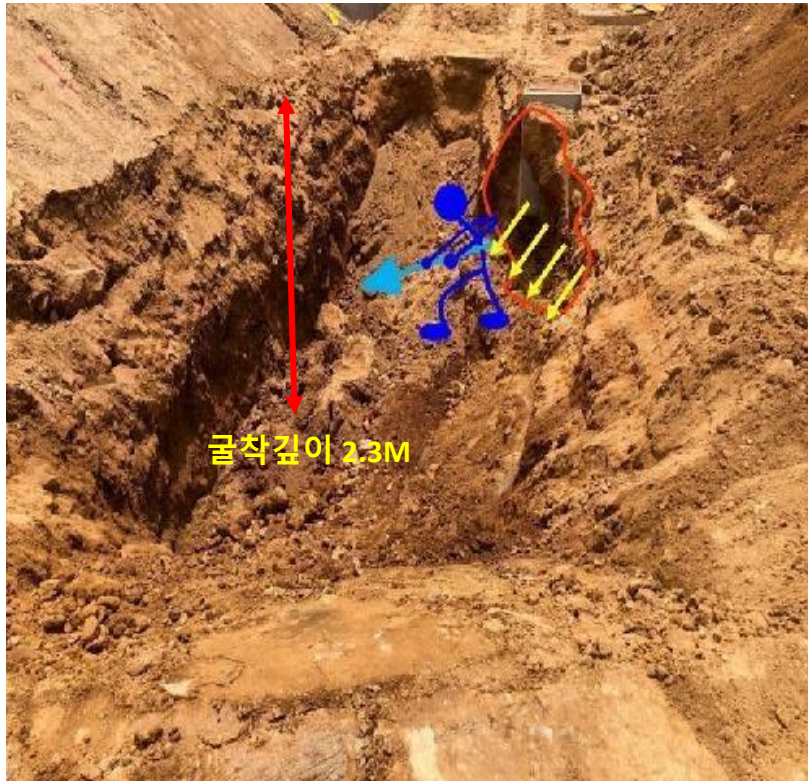
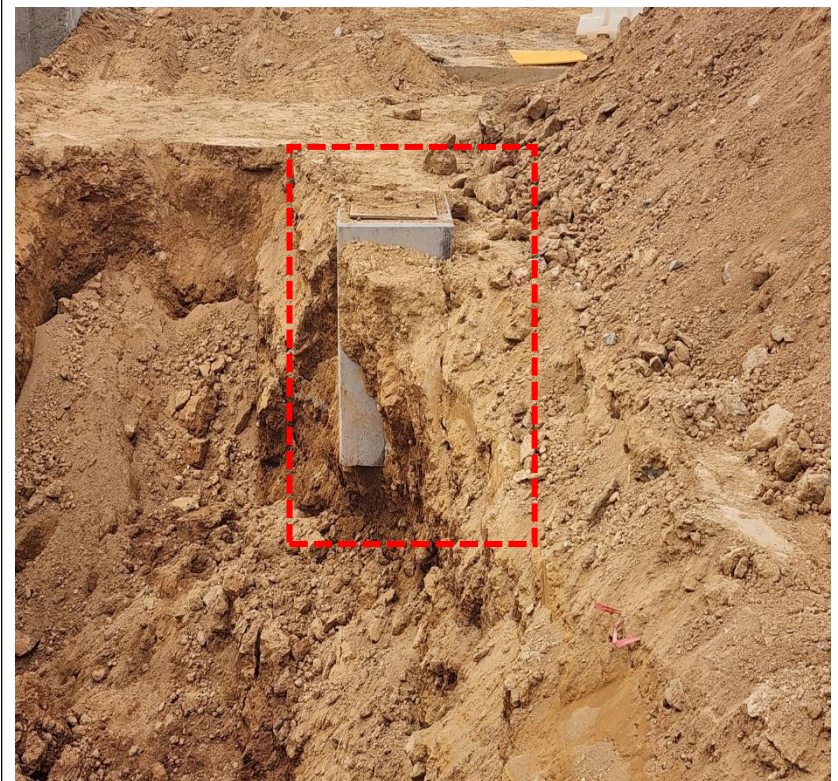
### √ 토사 무너짐에 대한 잠재위험 미확인

- 터파기 구간 진입 전 법면 이상유무등 확인 없이 작업구간 진입

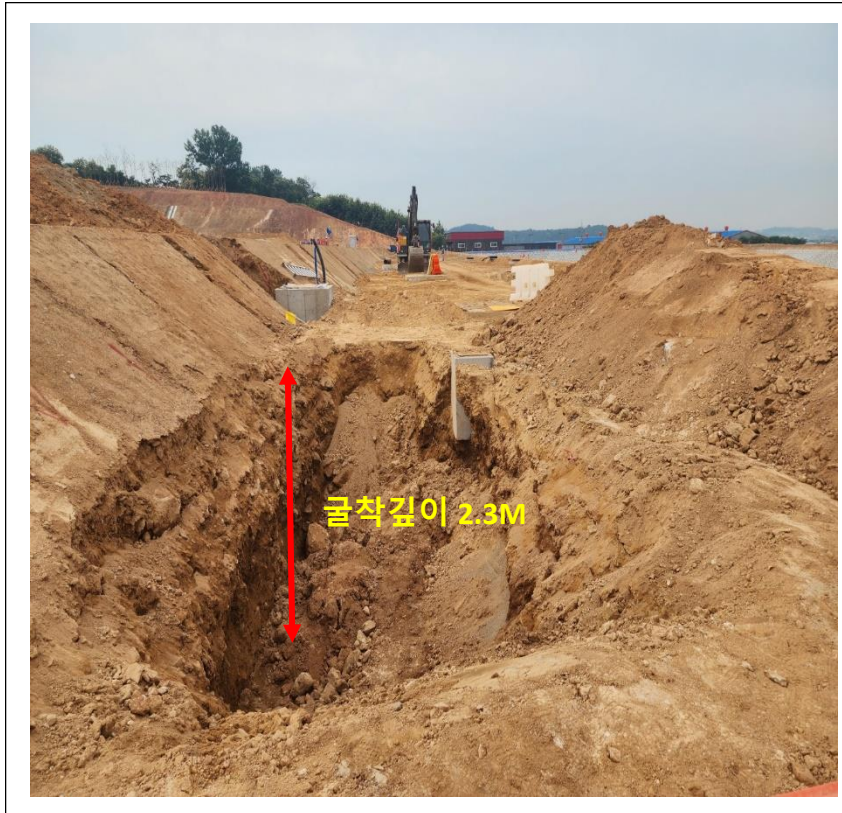
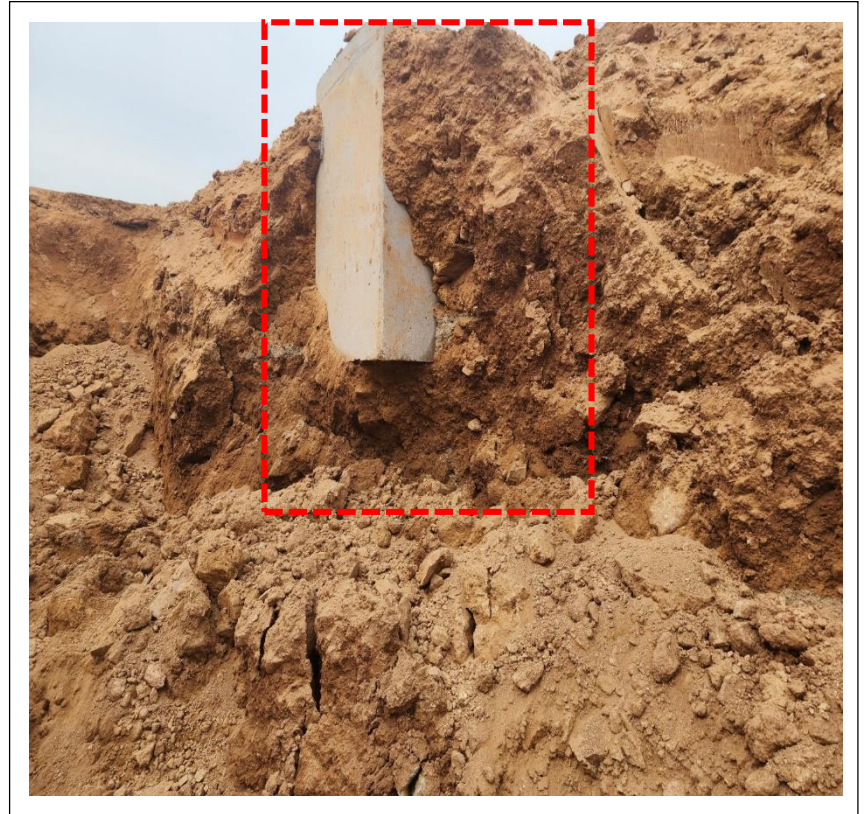
√ 굴착작업 미흡 -불안전한 작업환경을 조성

- 터파기 작업간 빗물받이/오수관로 파손등으로 불안전 작업환경 조성

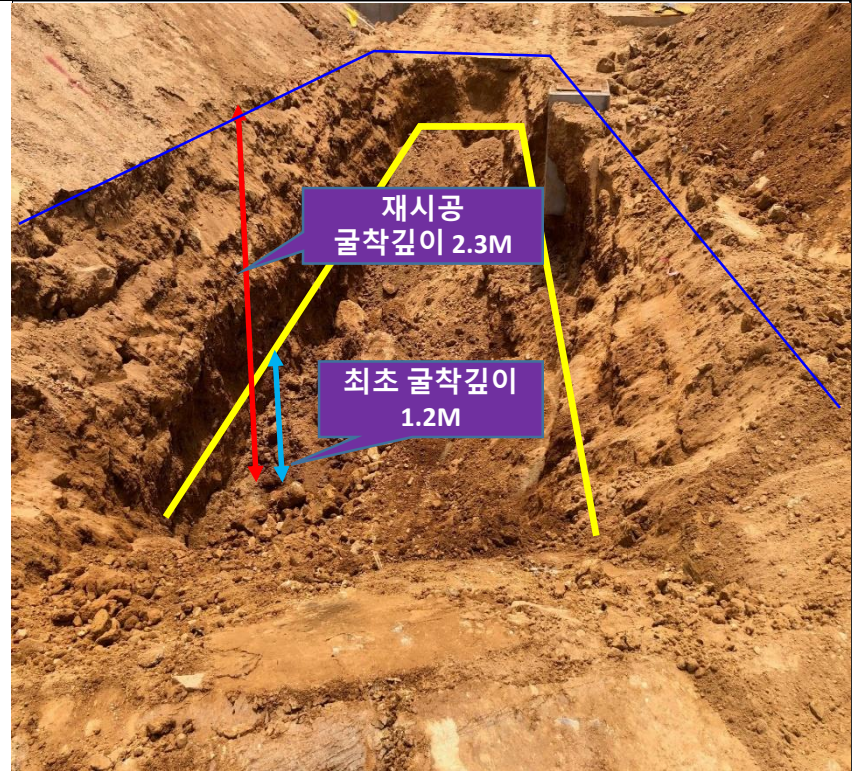
- 타 공정 작업시 관로 매설위치 미인지
- 차량 이동시 하중 재하

오수관로 :  $\Phi 300$

### √ 관로 설치 후 관 보호조치 미흡

- 관로 설치 후 장비 운행 및 상재하중 부과하지 않도록 관 보호공(다이크 등) 설치 관리 미흡
- 관 파손에 의한 재시공 사유 발생(최초 시공대비 굴착 깊이 증가로 위험성 ↑)

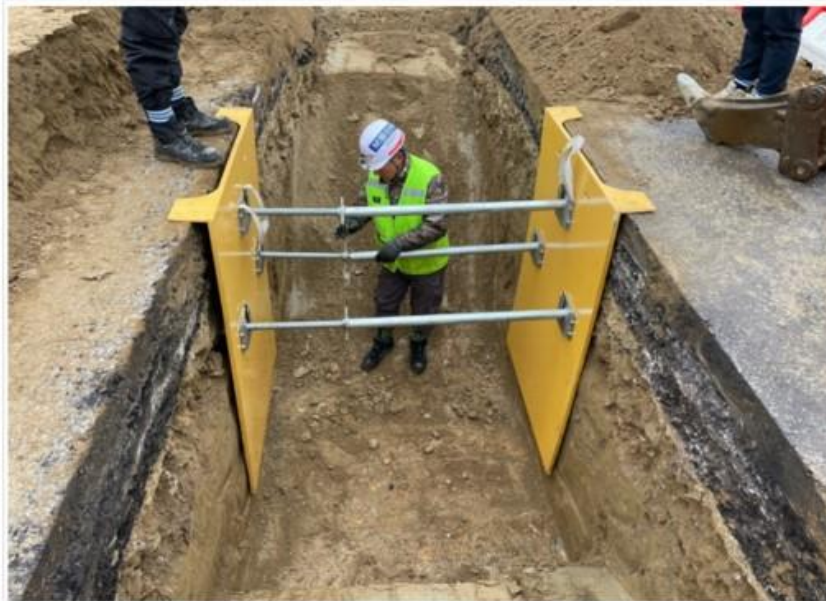
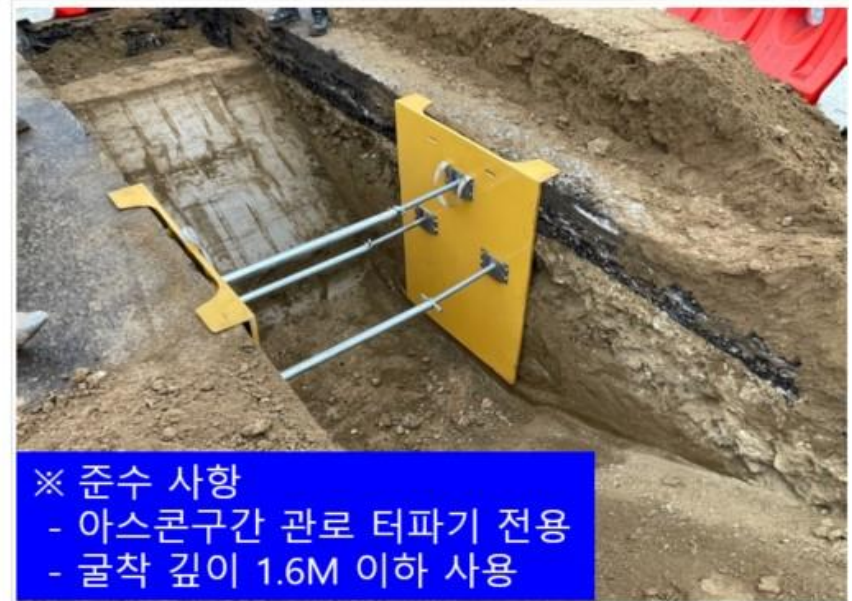
## 우수사례 #3\_출처: 월곶~판교 복선전철 제7공구

### 관로 터파기 붕괴 방지조치

※ 준수 사항  
- 아스콘구간 관로 터파기 전용  
- 굴착 깊이 1.6M 이하 사용
