# 데크플레이트 탈락으로 추락방호망에 떨어짐

# 사고조사 결과 및 재발방지 대책

■ 현장명 : 00 00 000 00000

■ 조사일 : 2025년 07 월 08일

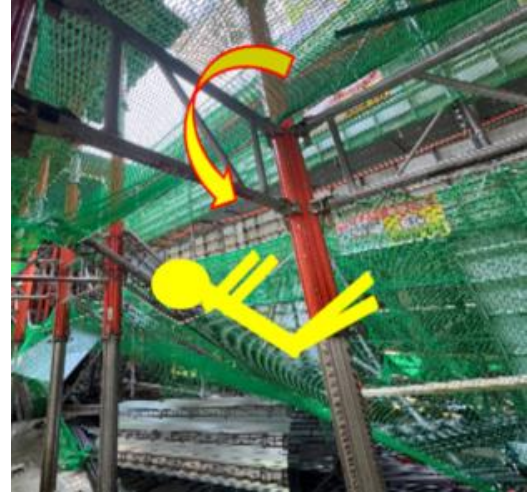
25년 07월 08일 12시20분경 A동 옥상층 데크플레이트 상부에 철근배근 작업 준비중 데크플레이트가 탈락 되면서 근로자 4명이 5층 추락방호망 상부로 떨어짐

- 구조 보강안을 준수하여 시공 및 하부 동바리 설치  
- DH보 이형구간 구조의견서 준수 시공 및 데크 슬라브 하부 동바리 추가 설치
- 데크플레이트 하부 추락방호망 설치 및 점검 철저  
- 데크플레이트 설치 전 하부 추락방호망 설치 및 점검 철저
- 데크플레이트 상부에는 구조의견서에 따라 적재 가능 하중 미만으로 철근 또는 기타 자재를 분산하여 적재 및 관리
- 데크플레이트 및 DH보 임의가공 금지 및 추적관리

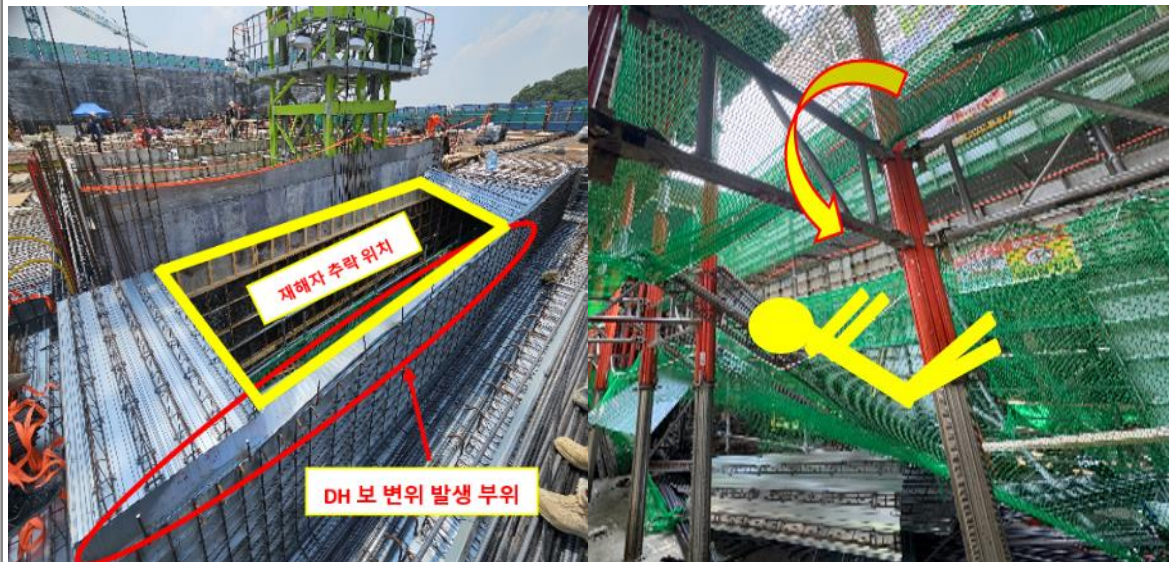
25년 07월 08일 12시20분경 A동 옥상층 데크플레이트 상부에 철근 배근 작업 준비중 데크플레이트가 탈락 되면서 근로자 4명이 기설치 된 5층 추락방호망 상부로 떨어짐

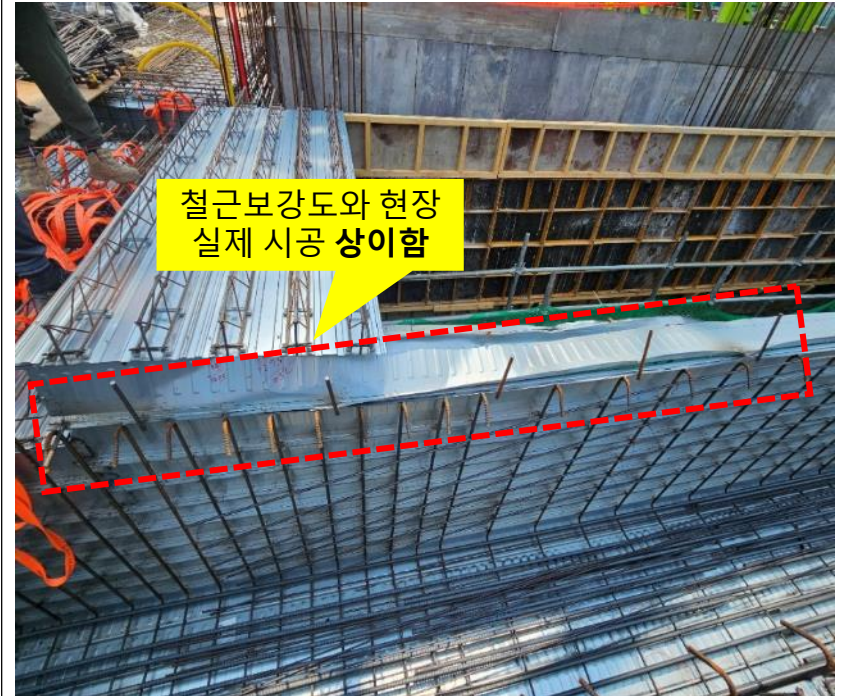
### ■ 직접 원인-2

#### 구조의견서상의 DH보 철근보강도

#### ✓ 구조의견서의 DH보 철근 보강도와 상이하게 현장에서 철근보강 실시

- 구조의견서에 DH보 스테럽 철근마다 D13 보강근을 설치하게 되어있으나, 실제 현장에 설치 된 보강근은 보강도의 약 25% 만 설치함.

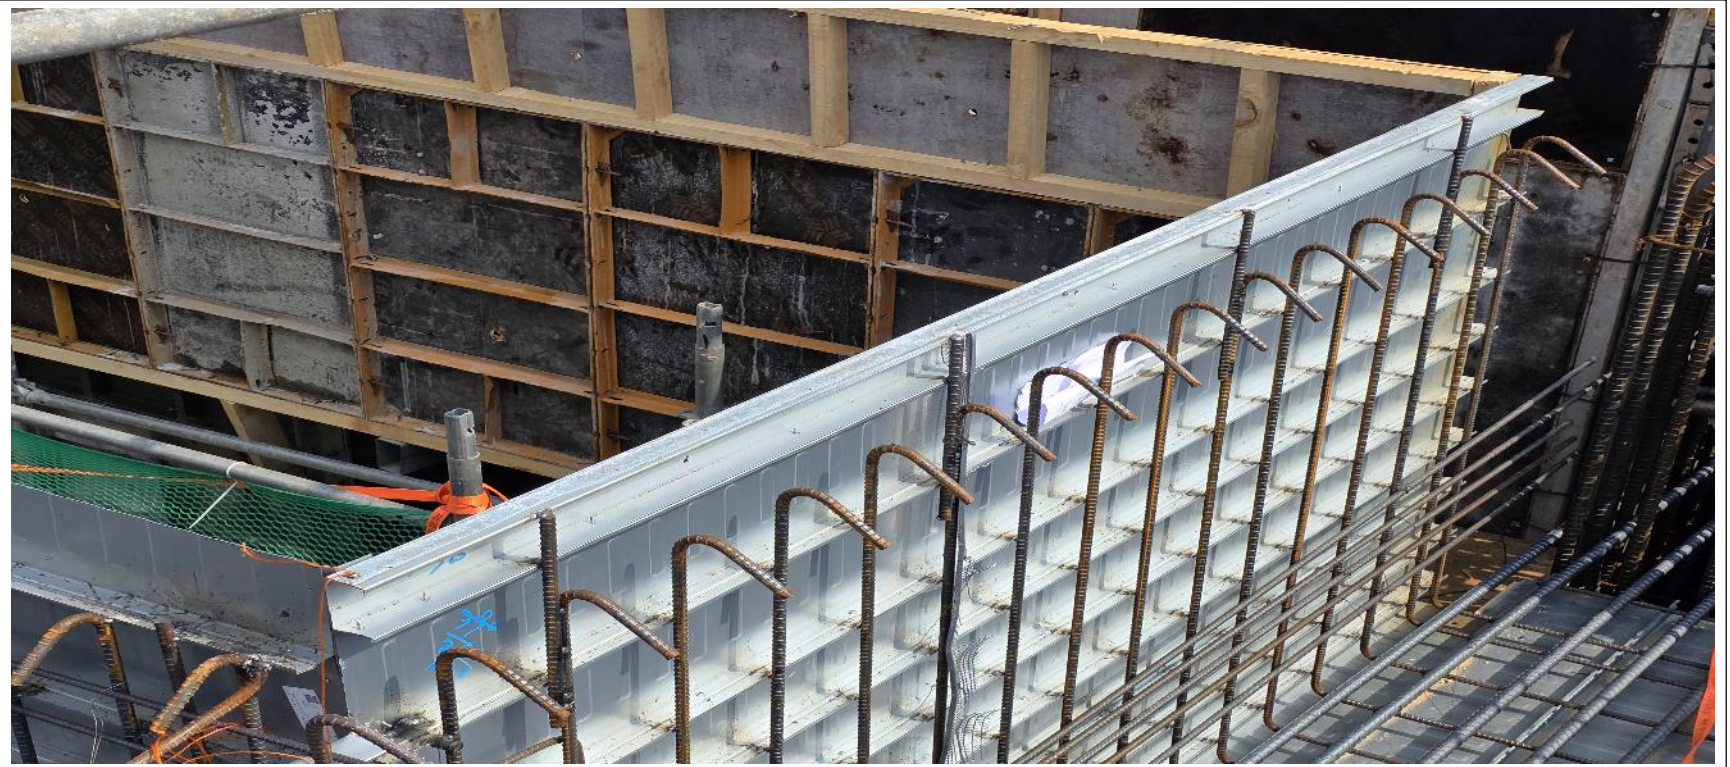
### ■ 간접 원인 -1

#### √ 데크플레이트 작업 완료 후 설치(용접) 상태 미확인

- 데크플레이트 작업 완료 후 실제 구조의견서상 도면과의 일치 여부 미 확인 상태에서 후속 작업 실시

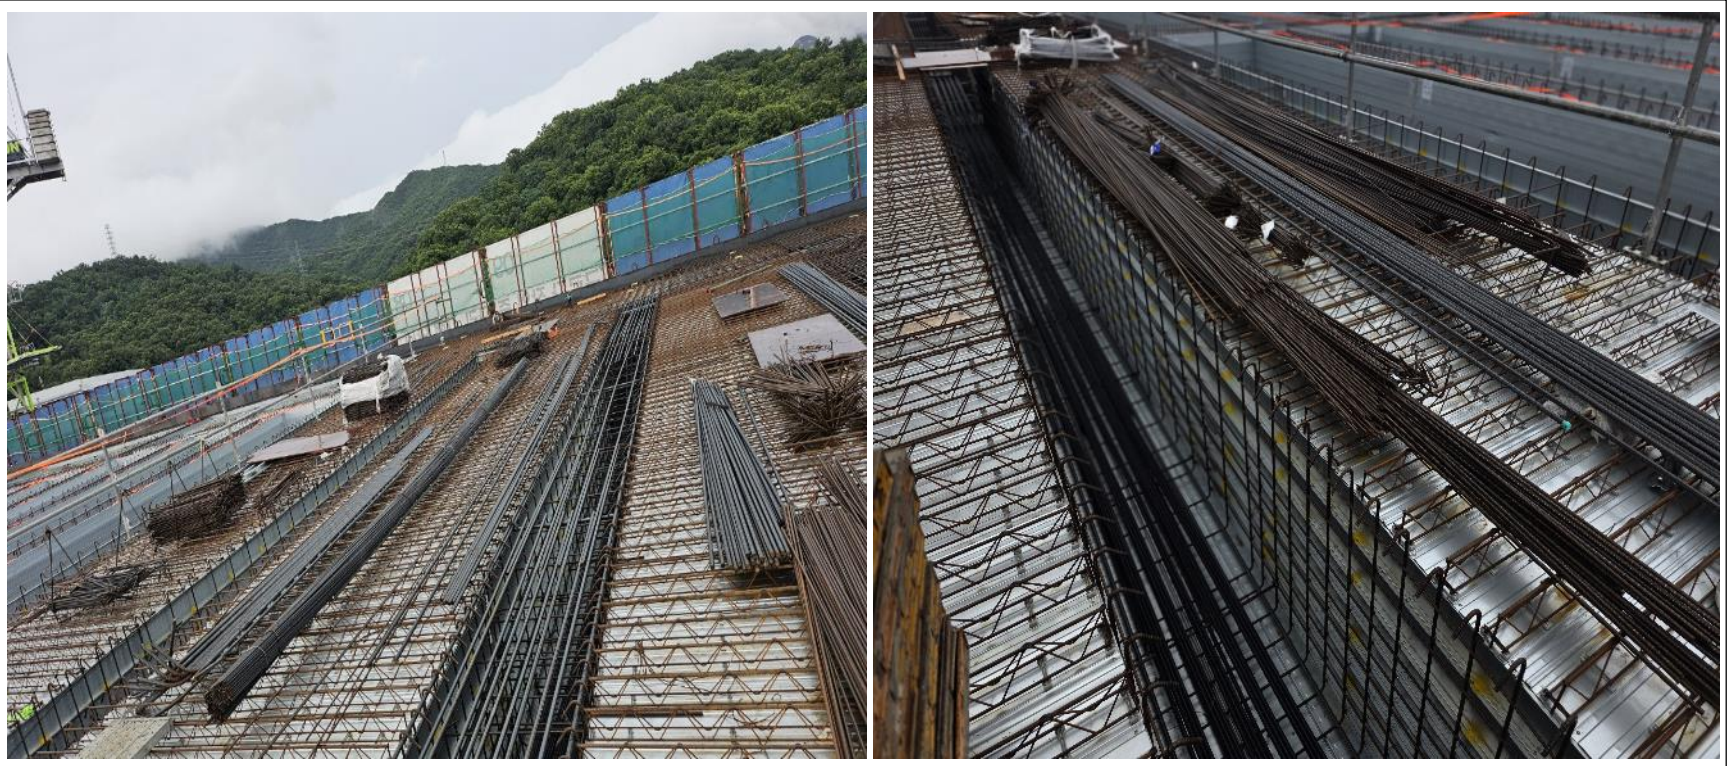
### ■ 간접 원인 -2

#### √ 데크플레이트 상부에 자재 (철근) 적재로 인한 고정하중 증가

- 데크플레이트 상부에 보강근을 적재하여 고정하중과 작업자 4명의 작업하중이 합하여 데크플레이트 탈락을 발생 위험을 증가시킴
