# RCS-P 인상 중 월 슈 커넥터 이탈방지와이어로프에 걸려 파손된 멍에재가 떨어지며 근로자 맞음

# 사고조사 결과 및 재발방지 대책

■ 현장명 : 아산배방생활숙박시설

■ 조사일 : 2025년 08 월 25 일

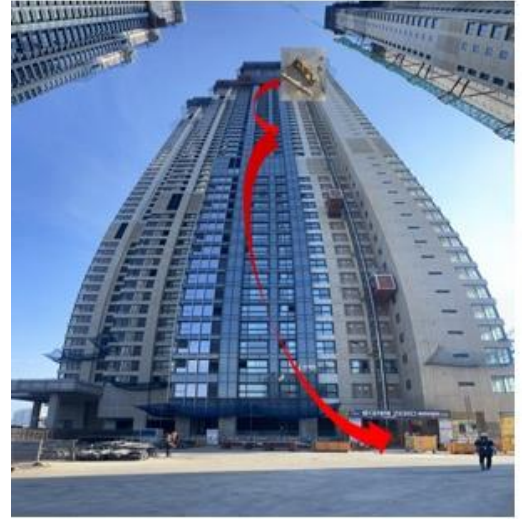
25년 08월 23일 08시경 B동 41층에서 42층으로 RCS-P 인상 중 월 슈 커넥터 이탈방지 와이어로프에 걸려 파손된 멍에재(620\*280mm)가 낙하 하여 중앙광장 2층 B동 외부 호이스트 앞 줄걸이 점검을 하려고 대기하던 안전감시단 머리에 맞음

- RCS-P 인상작업절차 재수립
  - 이탈방지와이어로프 고정단 변경
  - 이탈방지와이어로프 링 부분 규격 축소
- RCS-P 인상 작업시 신호방법 변경
  - 무전기를 통한 이상유무 신호 관리
- RCS-P 인상 작업시 하부 통제구역 범위 확대
  - 건축물 높이에 따른 최소 낙하위험범위 기준 수립

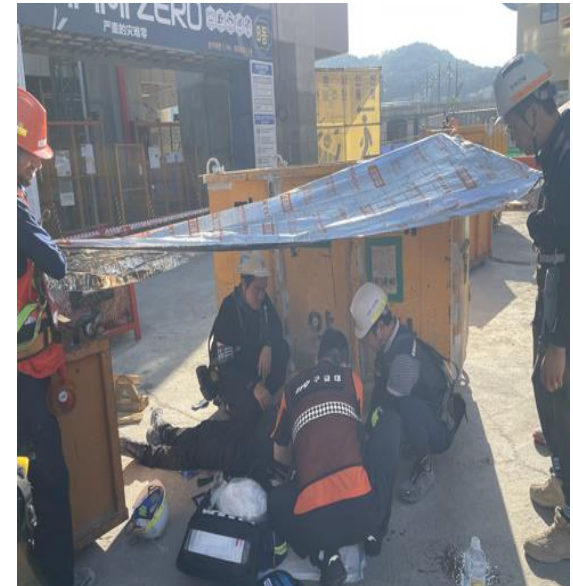
25년 08월 23일 08시경 B동 41층에서 42층으로 RCS-P 인상중 월 슈 커넥터 이탈방지 와이어로프에 걸려 파손된 멍에재(620x280mm)가 낙하 하여 중앙광장 2층 B동 외부 호이스트 앞 줄걸이 점검을 하려고 대기하던 안전감시단 머리에 맞음

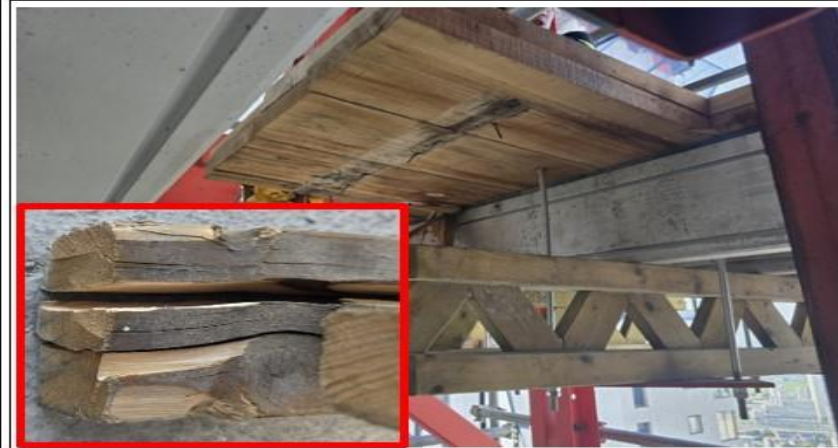
명에재 탈락 (와이어로프 걸림 흔적) ⇐

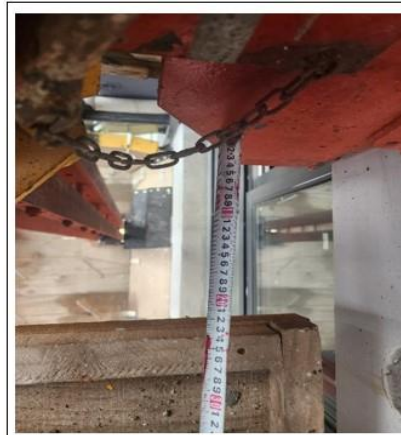
RCS-P 발판과 건물 이격거리 ⇐

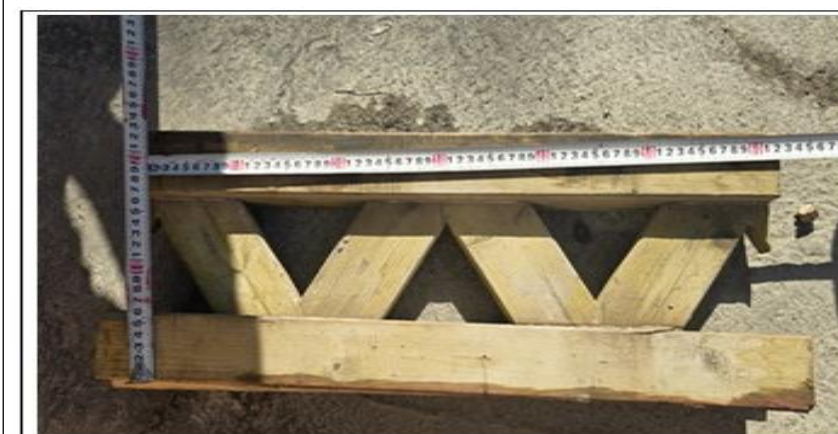
낙하한 하부 명에 길이 측정 ⇐

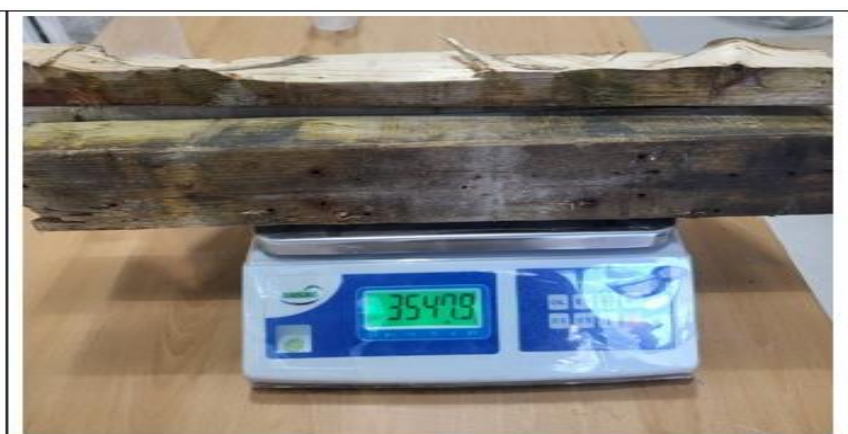
낙하한 하부 명에 무게 측정 ⇐

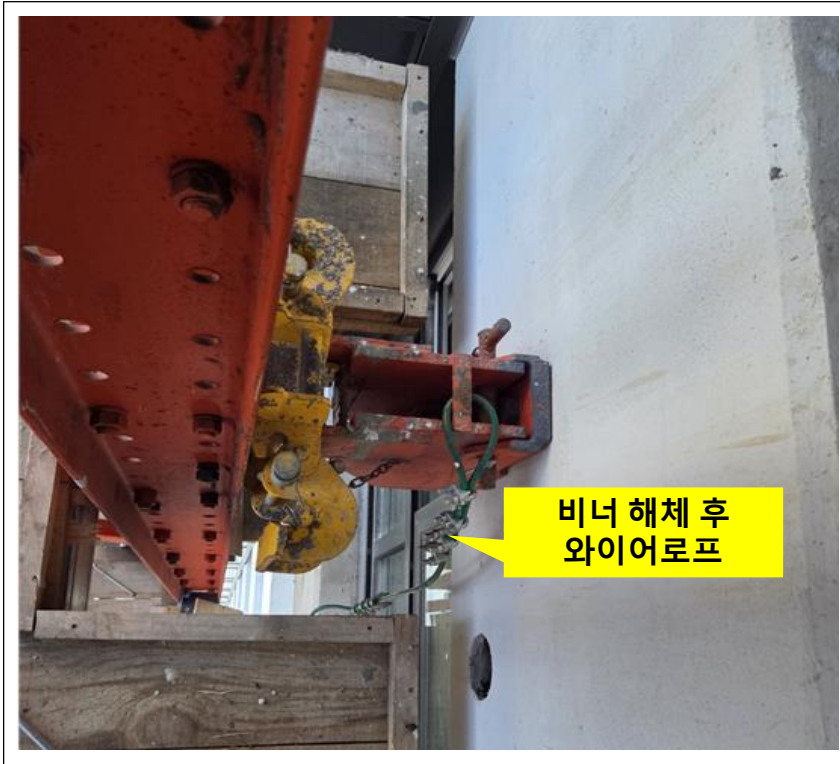
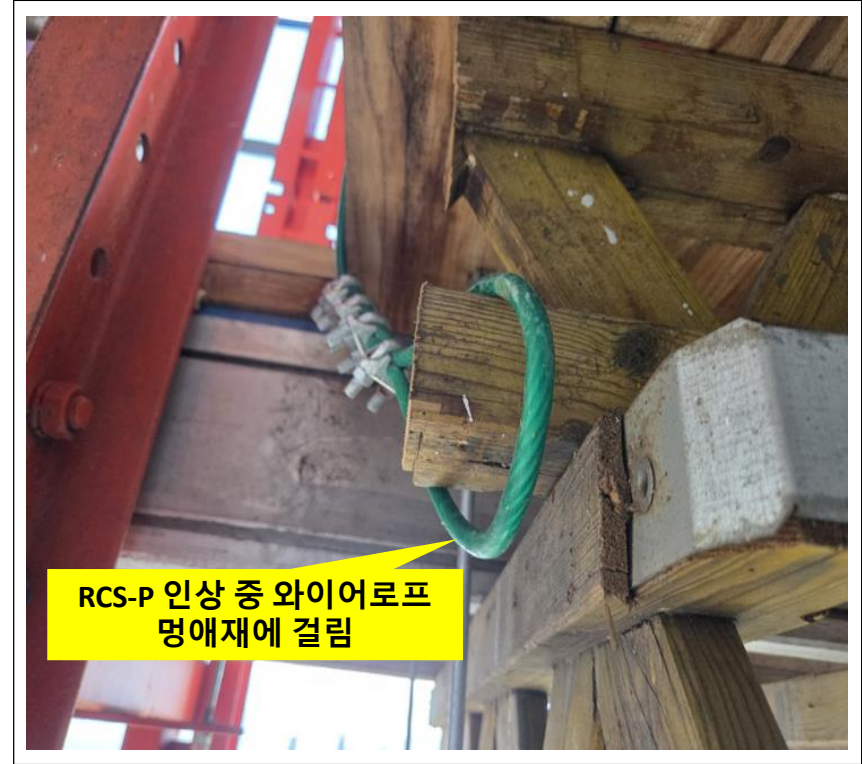
### √ 월 슈 커넥터 이탈방지와이어로프 관리 미흡

- 월 슈 커넥터 이탈방지를 위한 이탈방지와이어로프 현장 추가 조치
- RCS-P 인상시 월 슈 커넥터 이탈방지와이어로프 처짐 발생으로 하부 멩애재에 와이어로프가 걸리며 파손된 멩애재가 RCS- P 발판과 건물 이격사이로 떨어짐

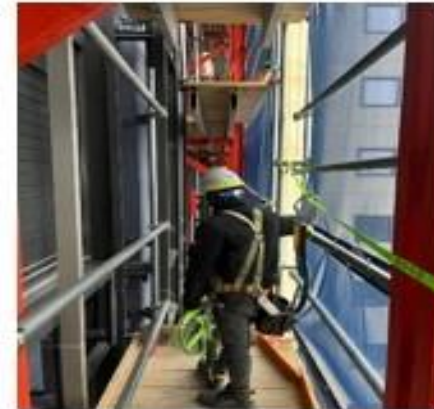
#### 발판 1개소 인상

- 안전고리 체결 상태 확인
- 확립된 신호체계  
(현재신호는 레일에 망치 두번)

무전기 사용 권장

- 레벨관리자 RCS-P 인상시 이상유무 체크 미확인
- RCS-P 인상시 월 슈 커넥터 이탈방지와이어로프 처짐 발생으로 발생할 수 있는 잠재위험 미확인

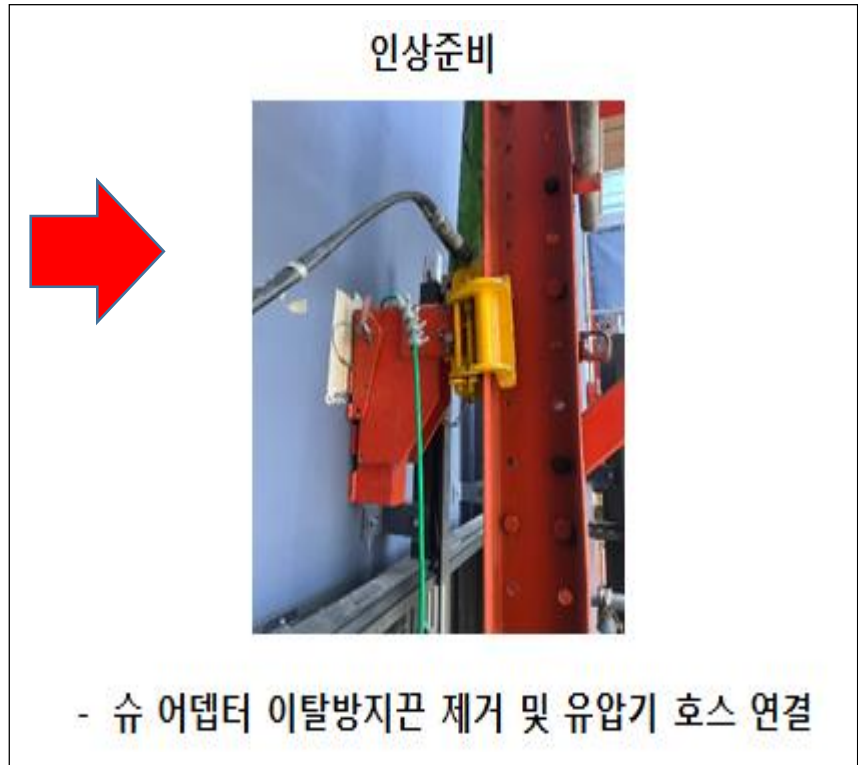
### √ RCS-P 인상 작업 절차 오류

- 월 슈 커넥터(20KG) 해체시 떨어짐 대비 현장 자체 이탈방지와이어 설치 관리 → O.K
- RCS-P 인상절차내 월 슈 커넥터 부분 고정 실시 → **N.G**
- 이탈방지와이어 처짐으로 발생 될 수 있는 잠재위험요인 추가 발굴 미흡

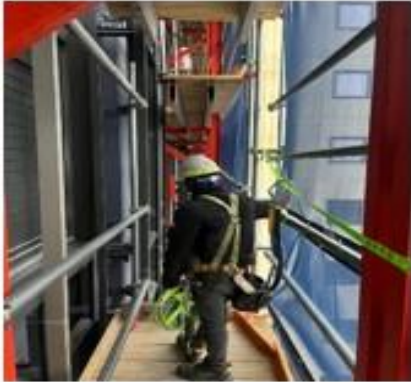
- 안전고리 체결 상태 확인  
- 확립된 신호체계

(현재신호는 레일에 망치 두번)  
신호 혼동 유발 가능성 있음

무전기 사용 권장

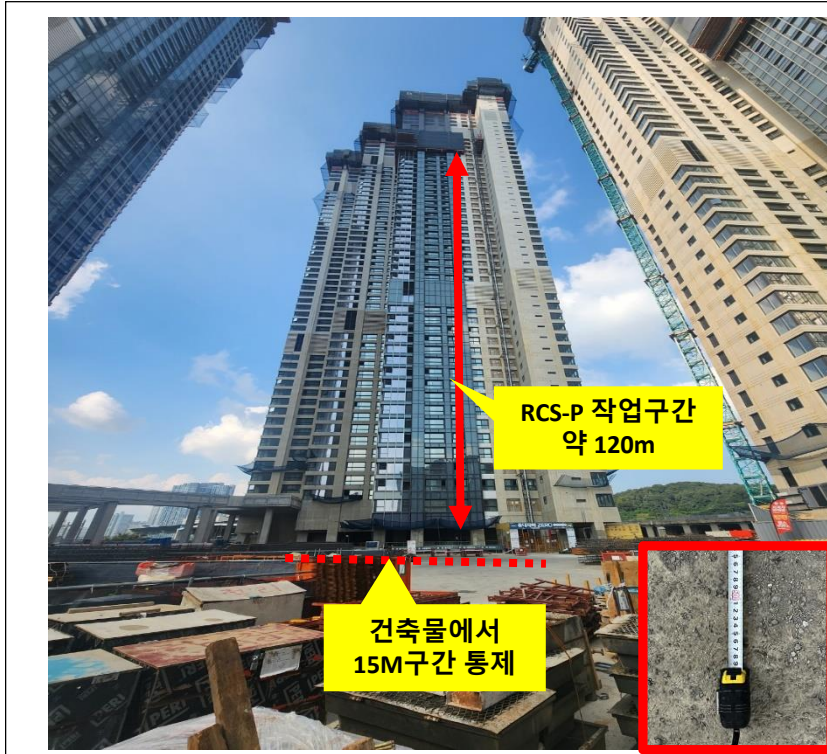
### √ RCS-P 인상 시 하부 통제구역 설정 미흡

- 초고층 작업에 맞춘 건축물 높이에 따른 최소 낙하위험범위 기준 재수립
- KOSHA GUIDED 건축물 높이별 최소 낙하위험범위 기준 수립 필요

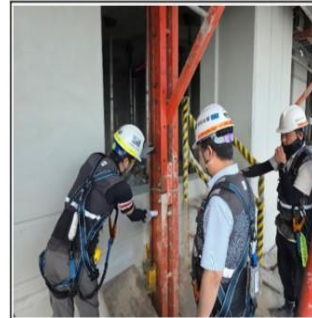
1) 체결 볼트/너트 풀림상태 점검

1. RCS 관련 현장 점검체크리스트에 따른 사전 조치 및 개선 (합동점검)
2. 중점관리항목 지정 후 담당 관리감독자 확인 후 작업투입

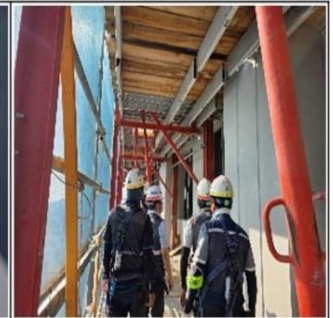
5) 발판 파손 상태 점검

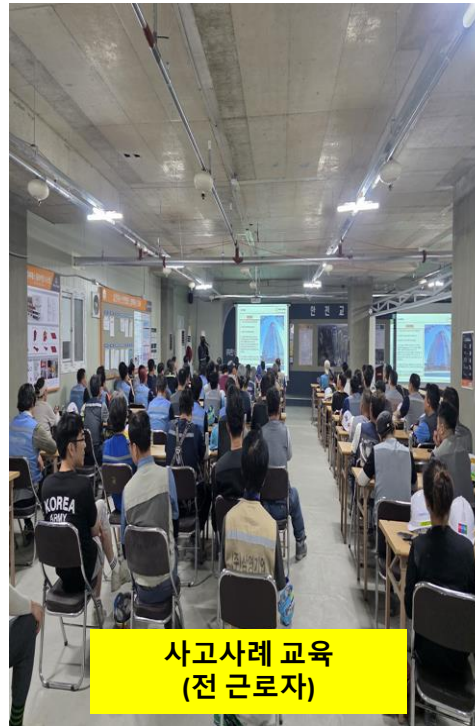
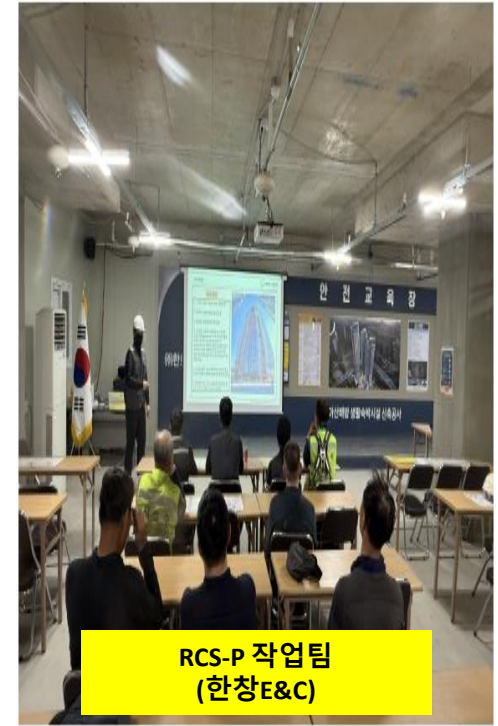
사고사례 교육  
(전 근로자)

RCS-P 작업팀  
(한창E&C)

#### √ 동종사고 재발방지 교육 실시

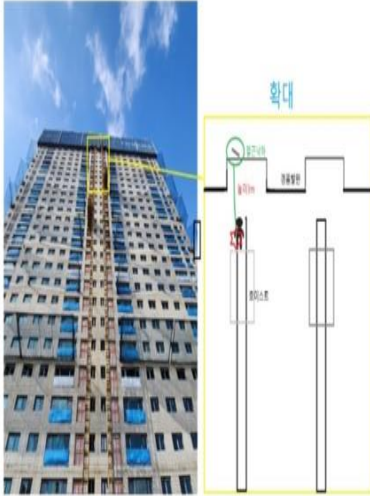
| 사고 유형 | 사고개요 | 사고사진 | 비고 |
|---|---|---|---|
| 맞음 | <p>호이스트 인상작업중 갱폼발판내 적재된 철근이 떨어지며 근로자 맞음</p> <p>☞ 갱폼 인상 전 작업발판 정리 실시</p> | | 인사 사고 (당사) |

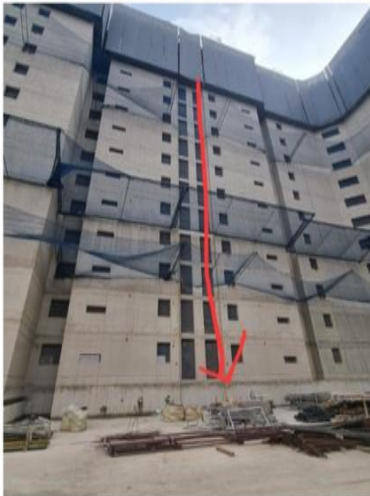
| 사고 유형 | 사고개요 | 사고사진 | 비고 |
|---|---|---|---|
| 맞음 | <p>슬라브 방수작업중 상부 갱폼발판내 적재된 볼트가 떨어지며 근로자 맞음</p> <p>☞ 상하동시 작업 금지<br/>갱폼 인상 전 작업발판 정리 실시</p> | | 인사 사고 (당사) |

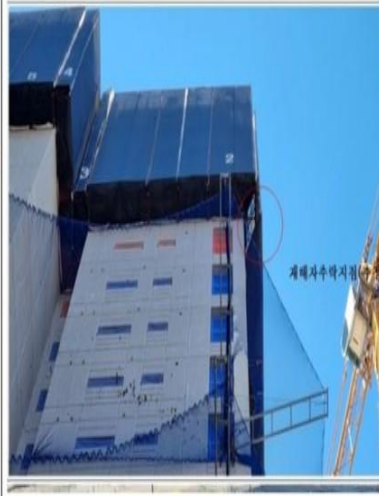
| 사고 유형 | 사고개요 | 사고사진 | 비고 |
|---|---|---|---|
| 떨어짐 | <p>갱폼 인상 작업간 안전고리 미체결 상태에서 순간 돌풍이 불며 우각부에서 떨어짐</p> <p>☞ 작업 및 이동시 안전고리 체결<br/>약천후시 작업중지 조치</p> | | 중대 재해 (타사) |

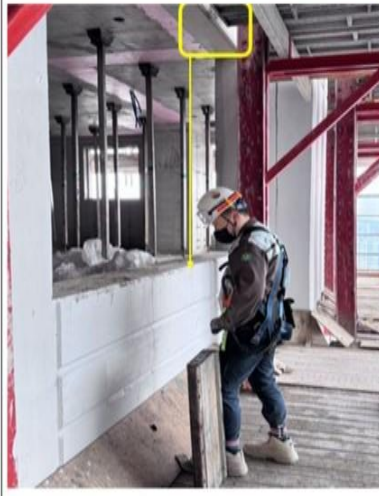
| 사고 유형 | 사고개요 | 사고사진 | 비고 |
|---|---|---|---|
| 맞음 | <p>알폼 해체 후 난간턱에 적재된 알폼자재가 RCS 발판 사이로 떨어지며 근로자 맞음</p> <p>☞ RCS 와 건물이격거리 최소화<br/>☞ 상하동시 작업 금지<br/>☞ 알폼 해체 후 난간턱에 자재 적재 금지</p> | | 인사 사고 (당사) |
