# 지하 빗물 저류조 우레탄 방수 작업 중 VOC 중독

(주)한화 건설부문

# 사고조사 결과 및 재발방지 대책

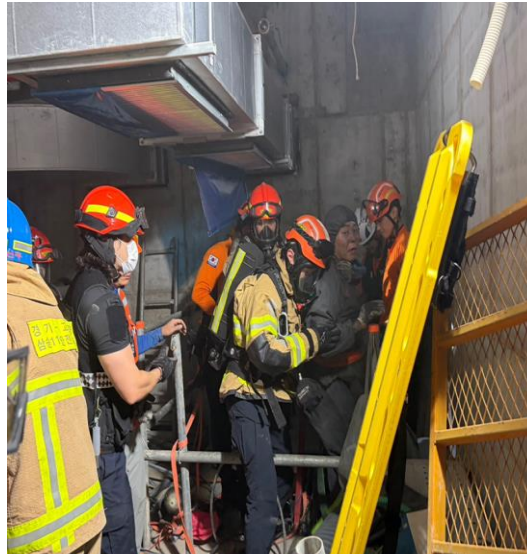
## 사고 발생 내용

'25년 10월 03일 14시 40분경 A동 빗물저류조 방수작업(우레탄 도포) 중 상부 감시자가 작업교대를 위해 하부 재해자에게 교대 지시를 했으나, 재해자와 의사소통이 되지 않아 상부 감시자는 재해자와 의사소통을 시도, 감시자와 함께 있던 감시단은 안전관리자에게 연락, 잠시후 재해자가 자력으로 승강로 통해 상부로 이동, 119 구급대 부축을 받아 병원 후송, 치료 후 호전되어 의사 소견하에 당일 퇴원
