実大実験に基づく
木造建物の耐震性に関する研究

京都大学大学院工学研究科建築学専攻
藤原研究室 中治弘行

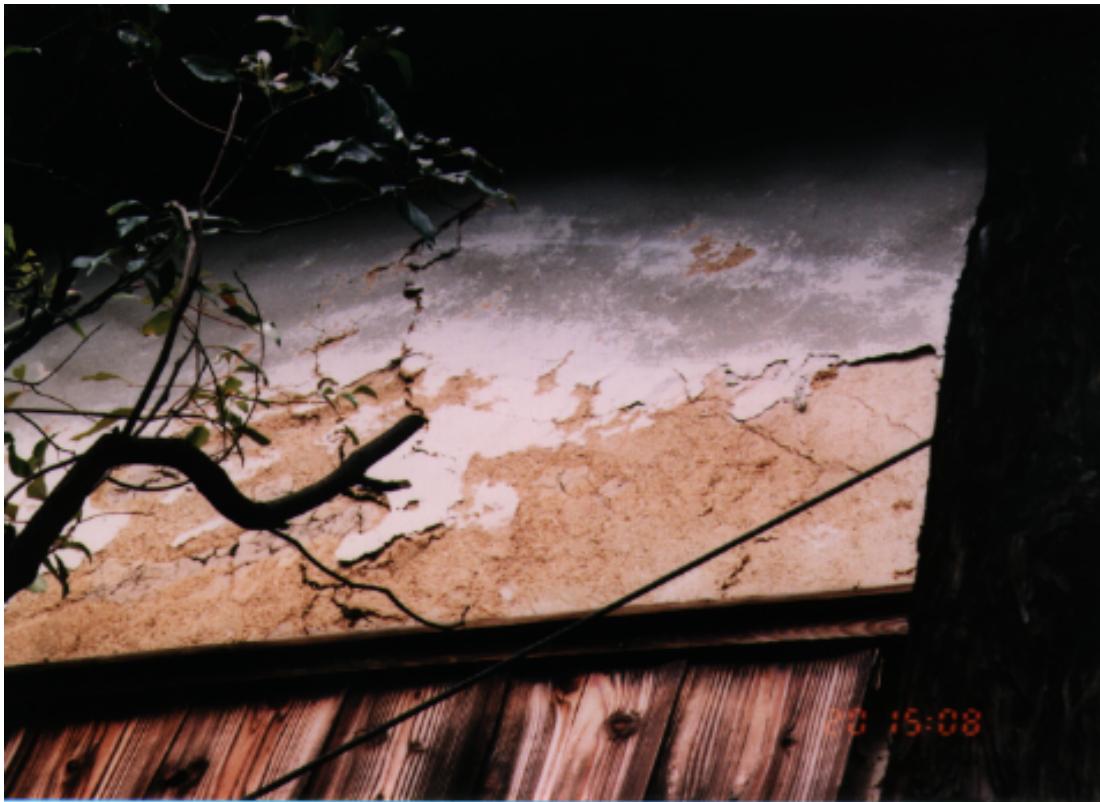
荷重 step79(荷重 6tonf) の段階から木材接合部と思われる数ヶ所できしみ音が発生し、step101(荷重 2.5tonf) の段階でまず 2 階の外壁が面外に膨らみだした(写真 6)。これは壁の内部にある木材の面外変形によるものと考えられる。さらに荷重を 3tonf に増加させると、1 階の外壁に取り付けられている板厚の比較的薄い斜材に座屈による面外変形が生じ、架構の剛性が低下し始めた(写真 7)。step122 の 6tonf 載荷時には土壁の亀裂が顕著になり、2 階の階段室と和室との境界の土壁が脱落し、7.5tonf 時にはこの壁が軸組から完全に外れ、破壊した(写真 8)。その時点では剛性は初期剛性の 1/4 程度に低下していた。step142 で最大荷重 8.12tonf に達した時、層間変形角は 1 階が 1/40rad、2 階が 3/50rad であった。その後除荷を行なったが、除荷時の剛性は初期剛性に近く、残留変形は 2 階で 15.7cm(変形角 7/100rad) であった。再載荷時の剛性も除荷時と類似しており、最終加力時の変形は 2 階で 20.0cm(1/10rad) に達した(図 20)。

写真 6 SI 邸：外壁が面外に膨らみだした

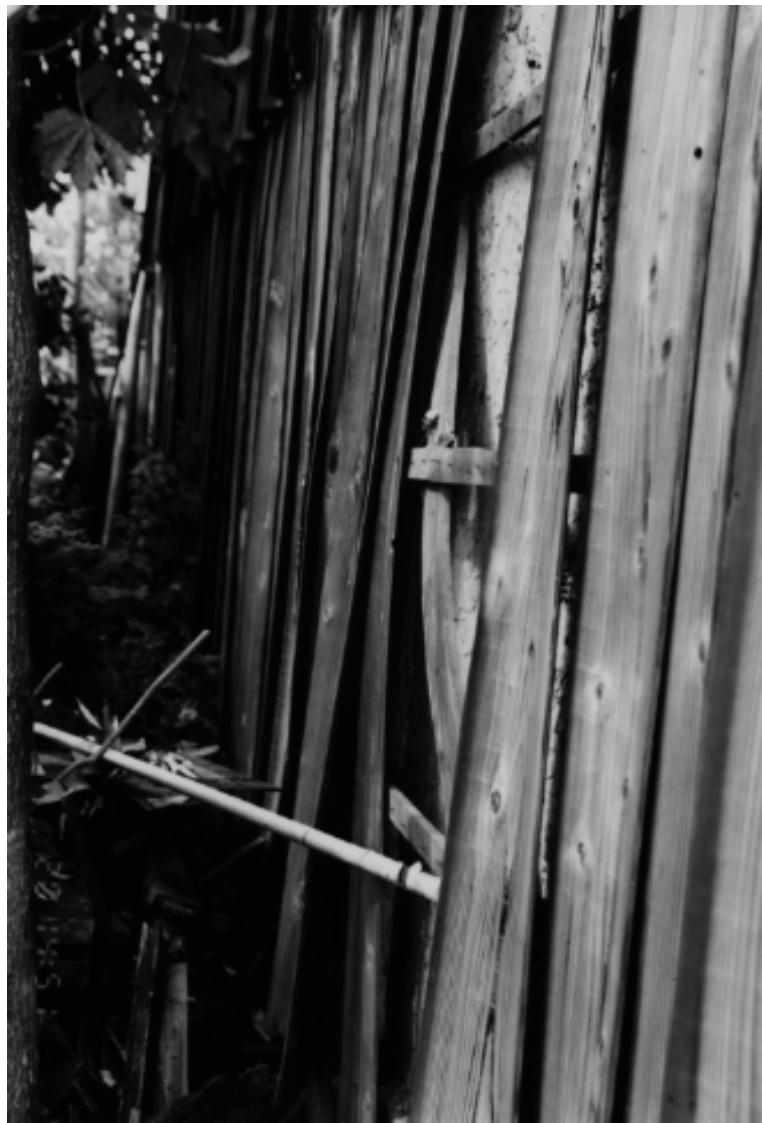
写真 7 SI 邸：斜材の座屈による面外変形

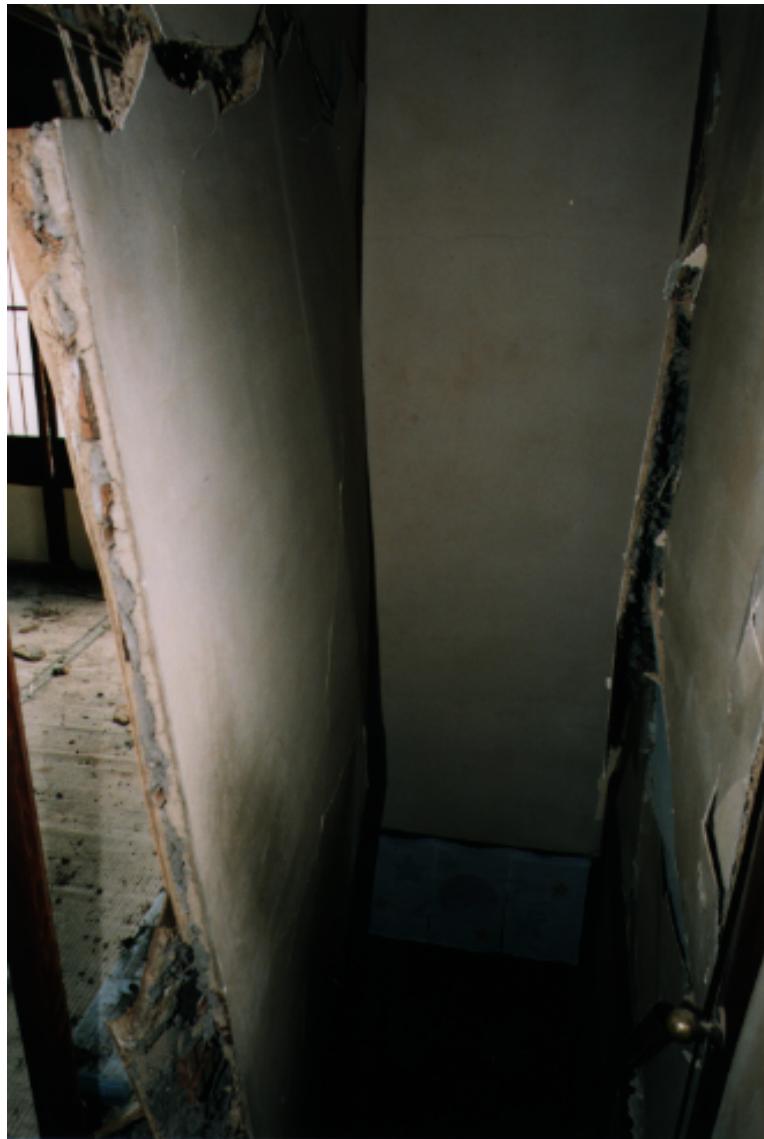
写真 8 SI 邸：土壁の崩壊

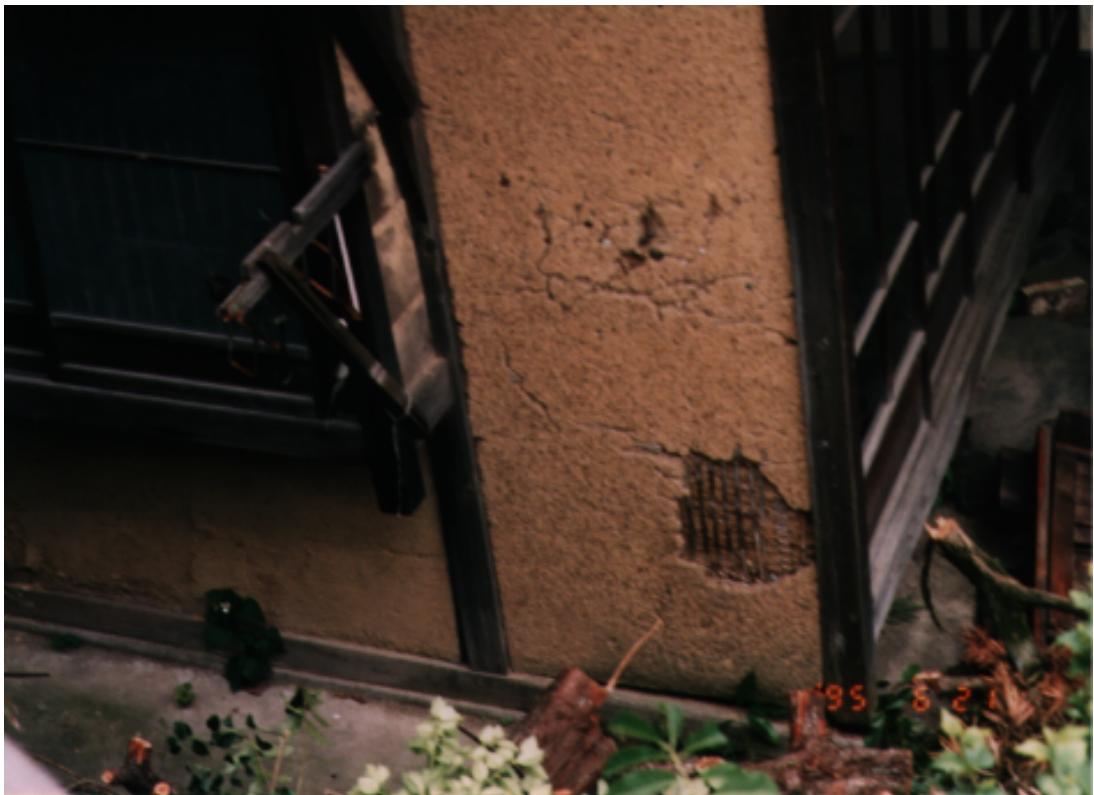
荷重 step36(荷重 2.0tonf) の段階から木材接合部のきしみ音や土壁のちり部分でのわずかな崩れが顕著であった。step70(5.40tonf) の段階では土壁の亀裂や崩れが目立つようになり、剛性の低下が認められる(図 10)。step77(6.20tonf) の段階になると、一部で壁土が大きく崩れ落ちたり壁と軸組の間の隙間が目に見えて大きくなってきた(写真 9)。その時の層間変形角は 1 階で $1/80\text{rad}$ 、2 階で $1/150\text{rad}$ であった。一旦除荷し、再載荷したところ step149(8.02tonf) で、障子紙の破れが観察されるようになり(写真 10)、続いて荷重を増加させると 1 階東側の縁側にあるガラス戸のガラスが割れ始めた(写真 11)。これは軸組の変形にともない、軸組と建具の間の隙間がなくなり、建具にダイレクトに力が加わるようになったためであると考えられる。さらに荷重を増加させると、step155(9.05tonf) で外壁に取り付けられている板厚の比較的薄い斜材(それまでにすでに座屈して面外に変形していた)が外れて落ちて、再び剛性の低下が認められた。この時点では剛性は初期剛性の約 $1/4$ に低下している。step163 で最大荷重 10.72tonf に達し、その時の層間変形角は 1 階が $1/30\text{rad}$ 、2 階が $1/20\text{rad}$ であった。

写真 9 TU 邸：壁と軸組の隙間、土台の浮き

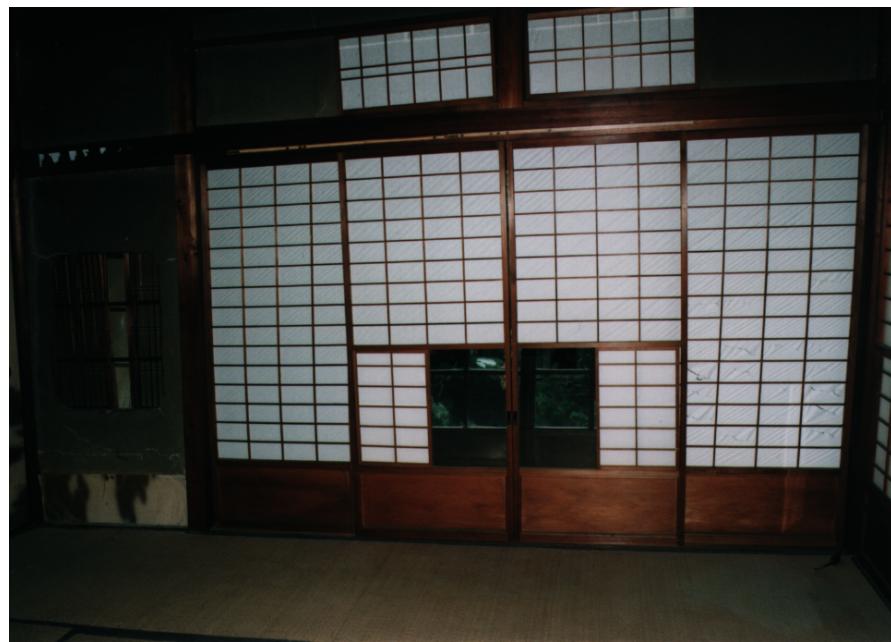
写真 10 TU 邸：障子紙の破れ

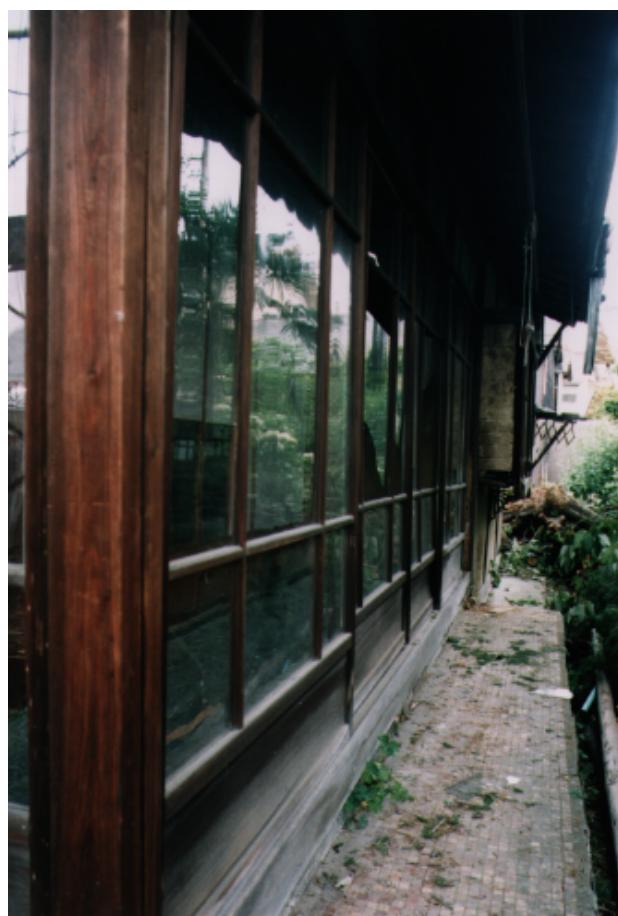
写真 11 TU 邸：ガラスが割れ始めた

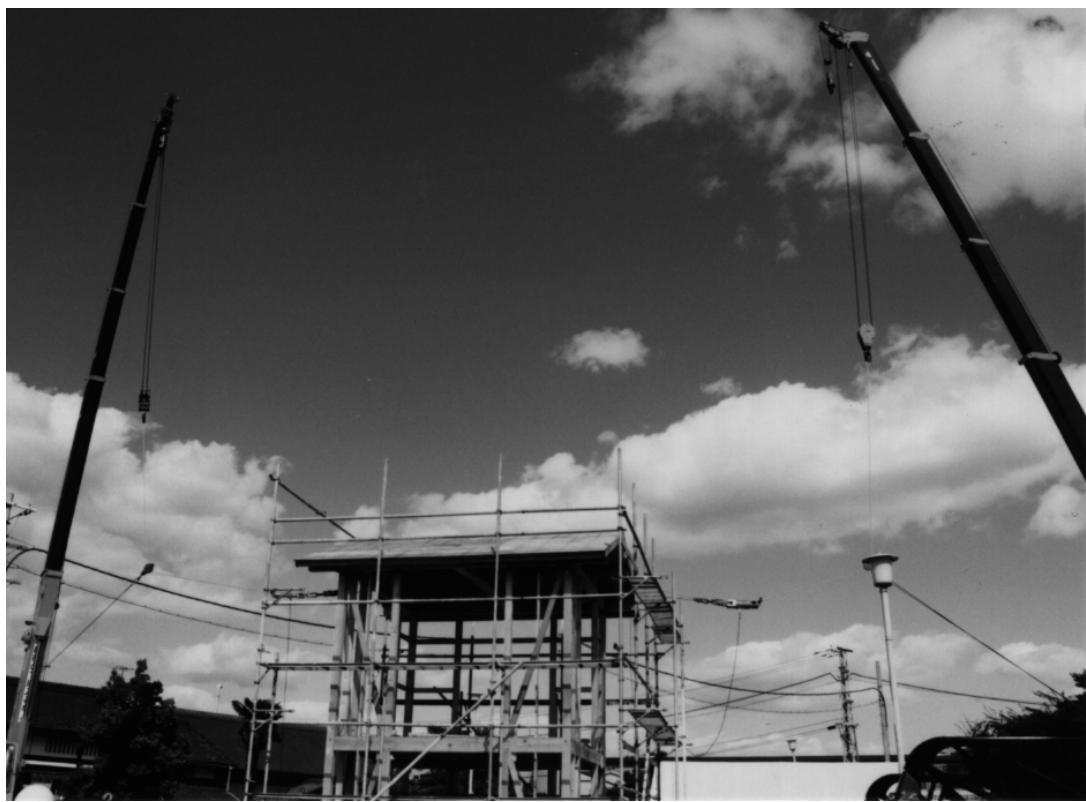
写真 13 H 棟：載荷状況

また、軸組の復元力特性を調べるために、2 台のクレーンによる正負繰返し載荷実験をおこなった。写真 13 に引張実験の状況を示す。構面 a および b の剛性が大きく異なるため、図 16 および 17 に示す荷重と両構面の各層間変位との関係から、両構面の層間変位も大きく異なり、図 19 に示されるように大きなねじれ変形を生じていることがわかる。

正負繰返し載荷による顕著な破壊状況を表 5.e に示す。柱はほとんど曲げ変形をせず、柱と胴差しとの接合部が緩み、徐々に隙間が開いていくという現象が見られた。

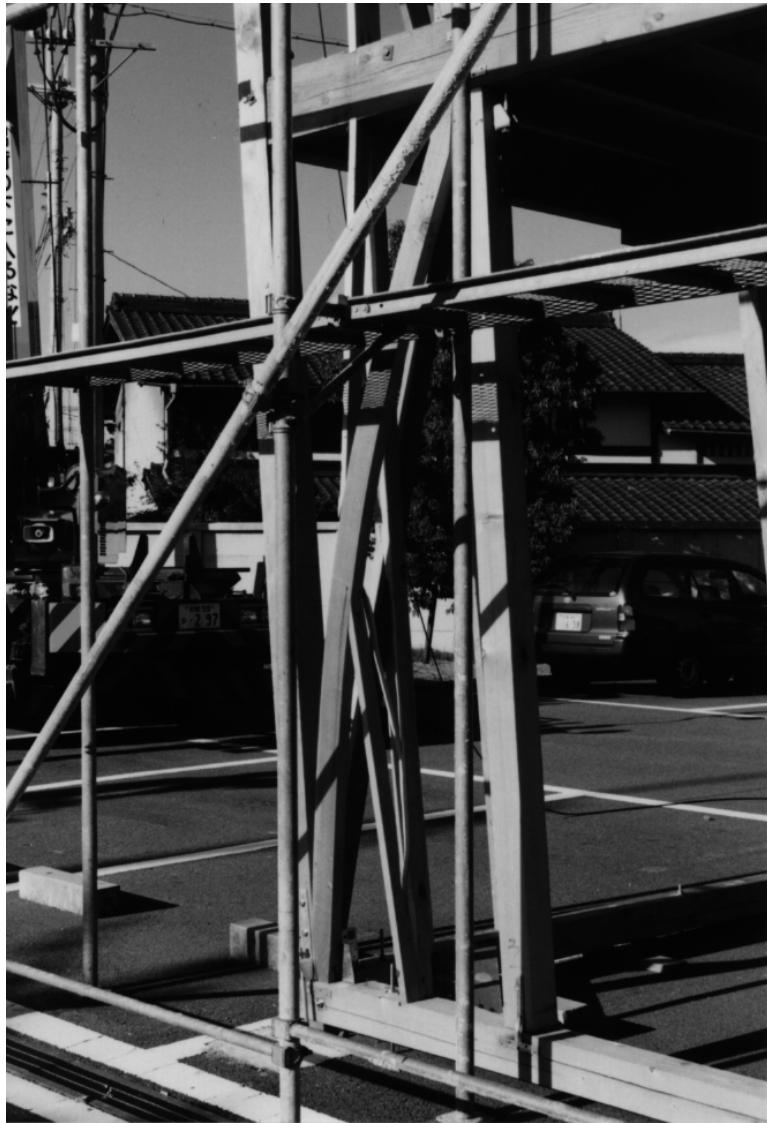
図 18において、step105 では 1 階の圧縮筋かいが座屈により面外に大きく変形し、筋かいを止めていた間柱が折れた（写真 14）。次いで step111 では 2 階の圧縮筋かいが同様に破断した（写

写真 14 H 棟：step105 で間柱が折れた

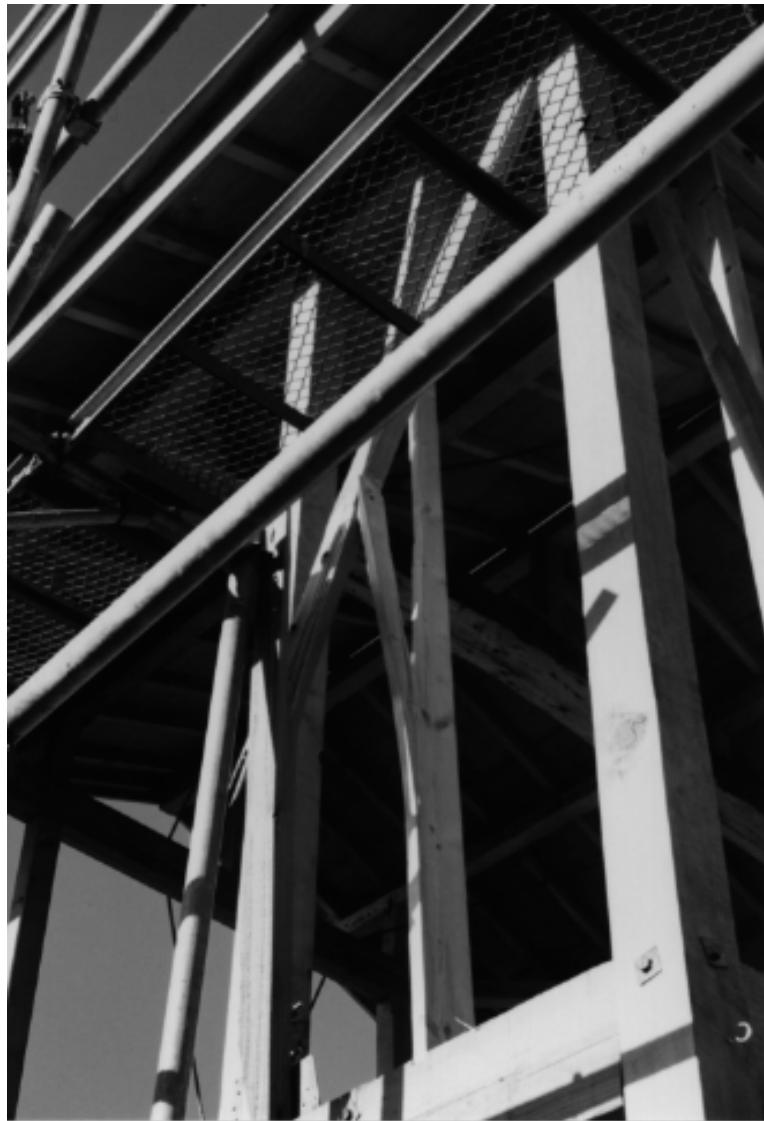
真 15)。この圧縮筋かいの破断直後には強度は約 500kgf 低下した。その後 step114 では 1 階引張筋かいの下端部（柱・土台との接合部）で金具を止めていた釘が抜け出して接合部が外れた（写真 16）。この時点（step114）で最大耐力 1.73tonf となり、その時層間変形角は 1 層で 0.089rad、2 層で 0.074rad であった。この直後に強度は急激に低下し、変形も大きく增加了。

写真 15 H 棟 : step111 で 2 階の圧縮筋かいが破断した

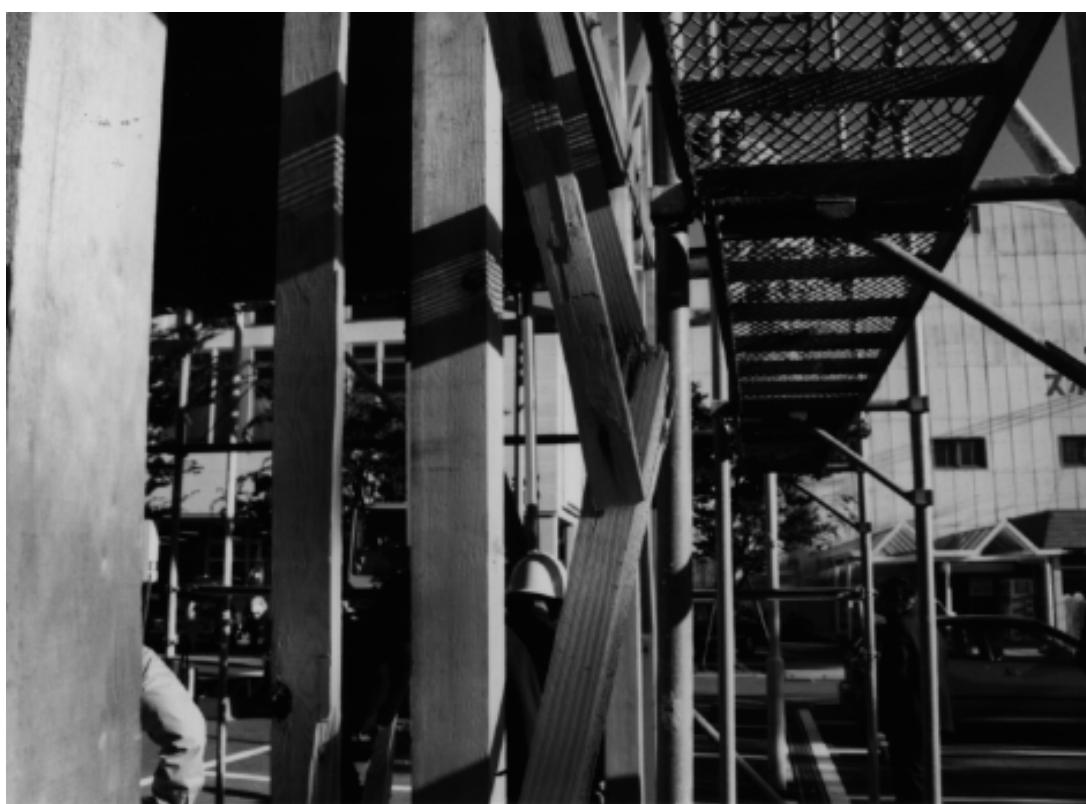
さらに載荷を続け、step119(荷重 1.54tonf) では 1 階の圧縮筋かいが破断した（写真 17）。

写真 17 H 棟：step119 で 1 階の圧縮筋かいが破断した
