木造建物の耐震性能評価に関する研究

1999年4月

中治 弘行

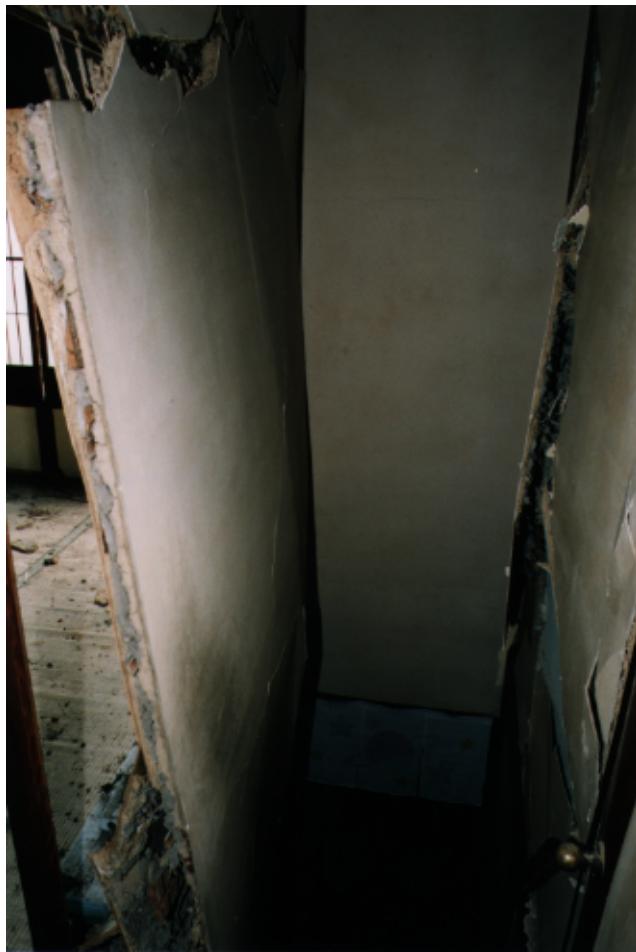
写真 2 SI 邸:2 階の間仕切り壁が外れた

北側の土壁が脱落し、7.5tonf 時には、写真 2 に示すように、この壁が軸組から外れた。その時点では、剛性は初期剛性の 1/4 程度に低下していた。最大荷重 8.1tonf に達した時 (#142)、層間変形角は 1 層が 1/40rad、2 層が 3/50rad であった。その後除荷を行ったが、除荷時の剛性は初期剛性に近く、残留変形は、2 層で 15.7cm(変形角 7/100rad) であった。再載荷時の剛性も除荷時と類似しており、最終加力時の層間変位は 2 層で 20.0cm(4/45rad) に達した。

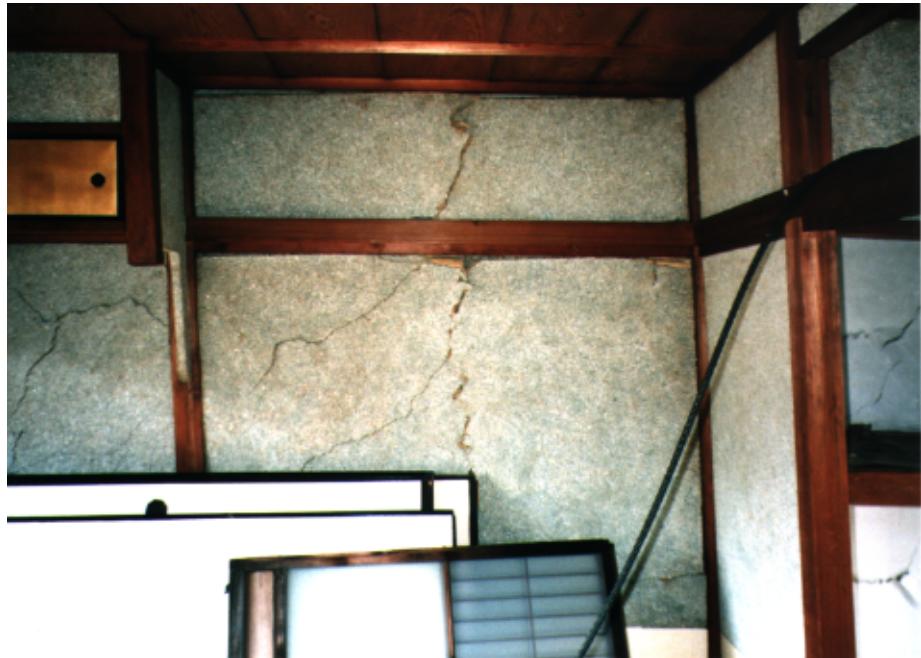
静的載荷であることにもよるが、最大耐力を越えて、層間変形角が 1/10rad 近くになっても倒壊はしていない。近隣の状況から、これ以上の載荷は不可能と判断し、実験を終了した。翌日の朝、TU 邸の実験開始前に、特に 2 階の破壊状況を観察したところ、西側外壁となる土壁に、貫や立貫に沿ってひび割れが発生していた(写真)。また、建物全体がねじれるように変形していたためか、2 階の床に敷かれていた畳が波打つようにうねっていた。1 階部分も 2 階と同様、西側の土壁のひび割れを観察することができた。

写真3 SI邸:2階の西側土壁のひび割れ

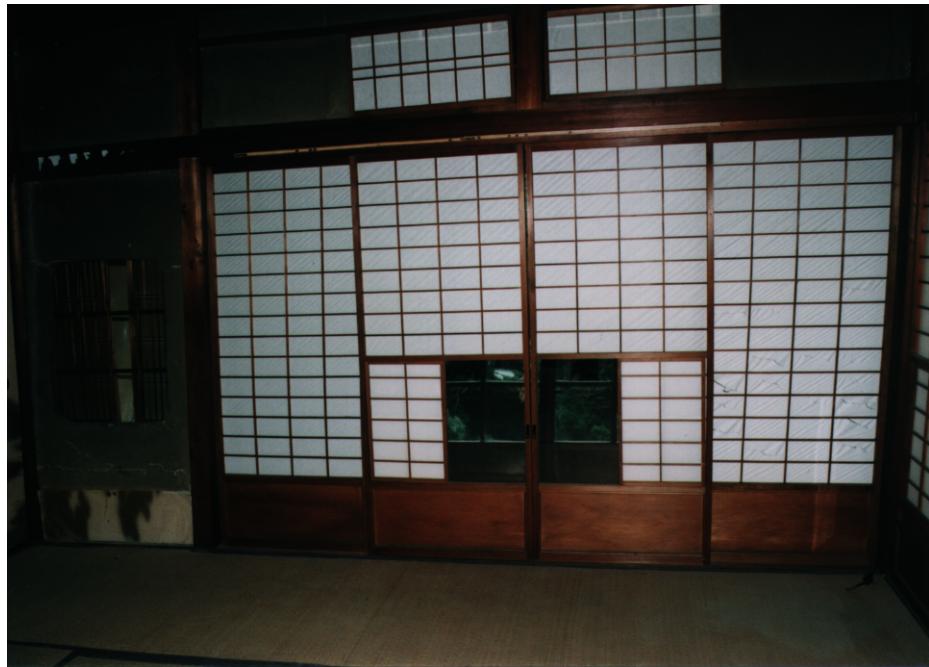
一旦除荷し、再載荷したところ、8.0tonf(#149)で、1階和室の障子紙の破れが観察されるようになり(写真4)、続いて荷重を増加させると、1階東側の縁側にあるガラス戸のガラスが割れ始めた。これは、軸組の変形にともない、軸組と建具の間の隙間がなくなり、建具に直接力が加わるようになったためであると考えられる。さらに荷重を増加させると、9.1tonf(#155)で、外壁に取り付けられている板厚の薄い筋かい材(それまでにすでに座屈して面外に変形していた)が外れて落ちて、再び剛性の低下が認められた。この時点では剛性は初期剛性の約1/4に低下している。

写真4 TU 邸:1階東南側和室の障子

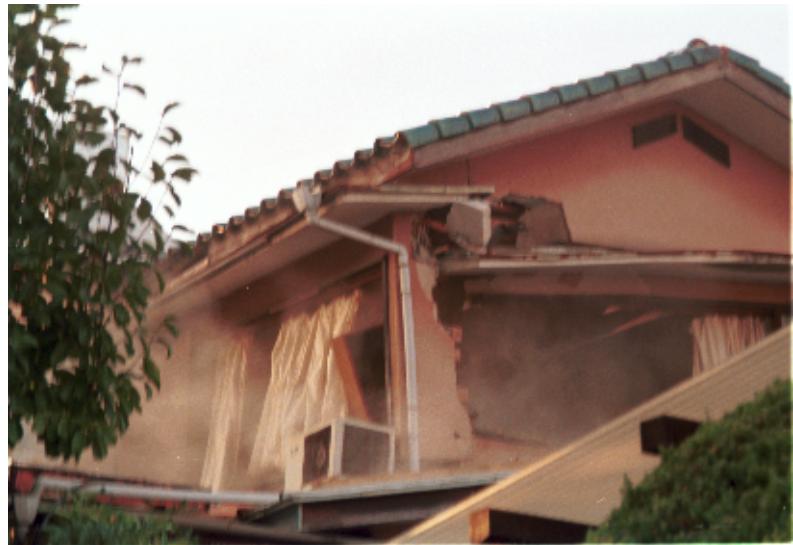
荷重3.0tonf(#42)付近で室内の作りつけの棚が落ちるのが観察された。6.8tonf(#109)で屋根の歪みが認められた。また、そのころから外壁のモルタルのひび割れが目立ちはじめ、10.3tonf(#189)で、外壁の一部で剥離が生じた。最大荷重10.6tonf(#193)に達して間もなく2階南東の隅柱が折れ(写真5)、9.9tonf(#207)に耐力が低下した時点でその柱が外れてしまった。それまではほとんどねじ

写真 5 TA 邸:2階南東の隅柱が折れた

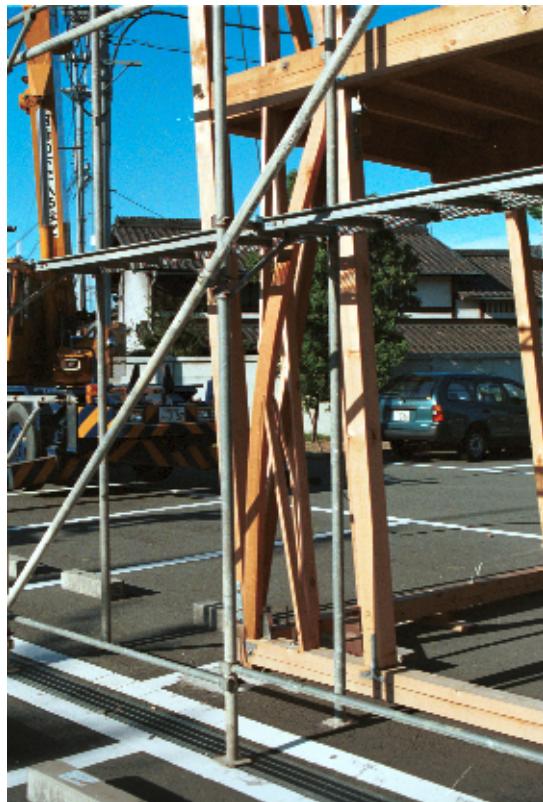
図 17において、荷重 1.46tonf(#105) の段階で 1 階の圧縮筋かいが座屈により面外に大きく変形し、筋かいを止めていた間柱が割れた(写真 7)。

写真 7 H 棟：step105 で間柱が折れた

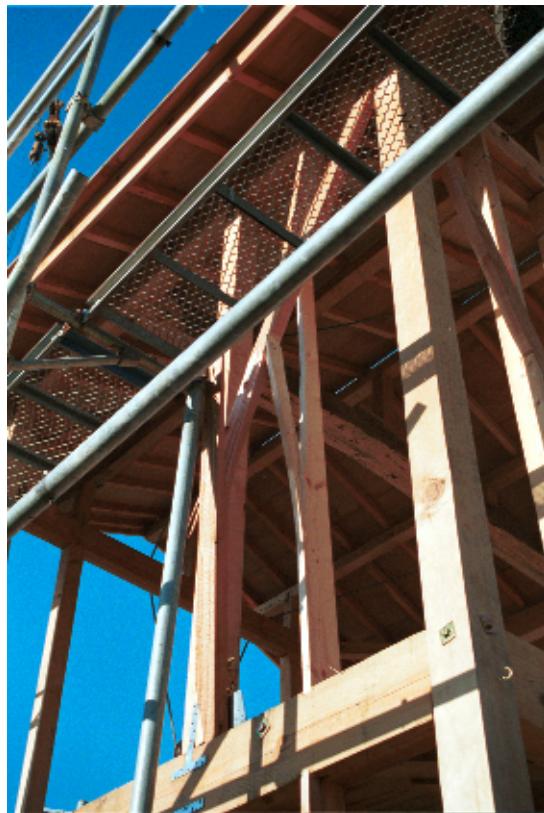
次いで、荷重 1.66tonf(#111) では、2階の圧縮筋かいが同様に座屈し間柱が割れたのち、筋かいも折れた（写真 8）。

この圧縮筋かいの破断直後には、強度は約 500kgf 低下した。その後、荷重 1.73tonf(#114) では 1 階引張筋かいの下端部（柱・土台との接合部、図 5 の立面 1、○印）で金物を留めていた釘が抜け出して接合部が外れた（写真 9）。

写真8 H棟：step111で2階の圧縮筋かいが折れた

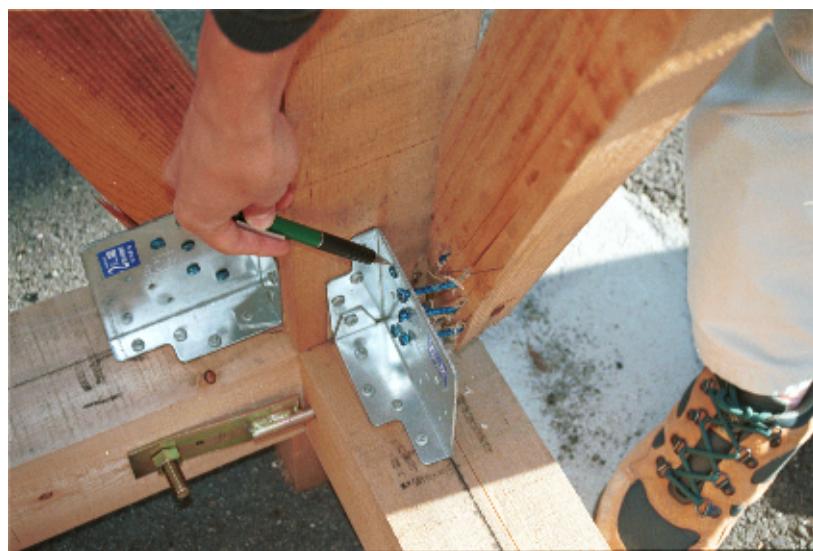
写真9 H棟：step114で1階引張筋かいの下端部で接合部が外れた

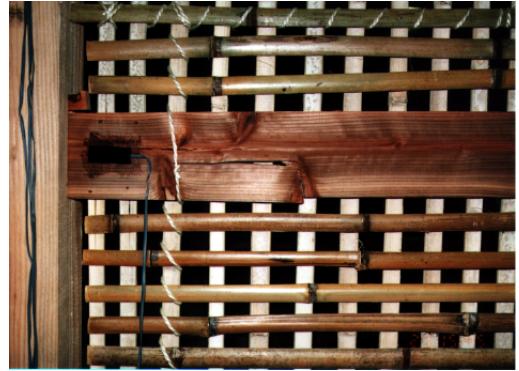
試験体 No.2a は、内法貫に節があり、 $1/10\text{rad}$ 変形時にその部分で割れを生じた (写真 16) が、耐力が大きく減少することはなかった。

写真 16 試験体 No.2 で、 $1/10\text{rad}$ 変形時に内法貫が節部分で割れた

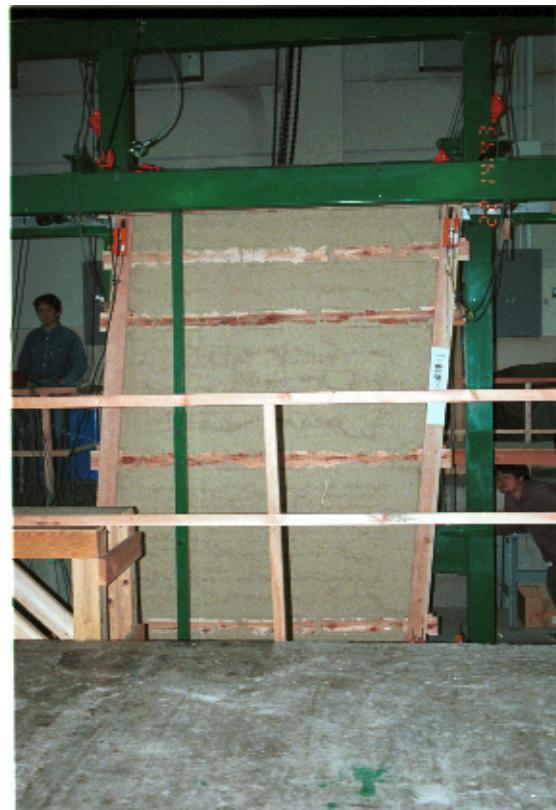
下地竹に沿った壁土の薄い部分でのひび割れが目立つ。隅角部は壁のせん断変形により圧壊する。裏側の面では立貫の両側が 10~15mm 盛り上がり、壁土が観音開きのようになる。 $1/15\text{rad}$ 以上の変形になるとひび割れた壁土の小片が剥落する。試験体 No.3a の $1/10\text{rad}$ 変形時の状態を、写真 17 に示す。

写真 17 試験体 No.3a 1/10rad 変形状態

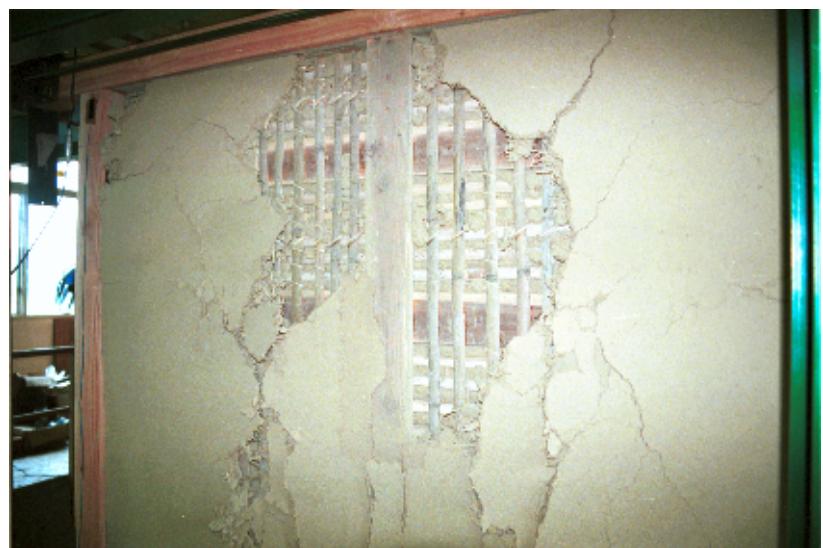
写真 18 試験体 No.4b 裏側で壁土が大きく剥落

大部分の壁土が剥落するという無残なものであった。

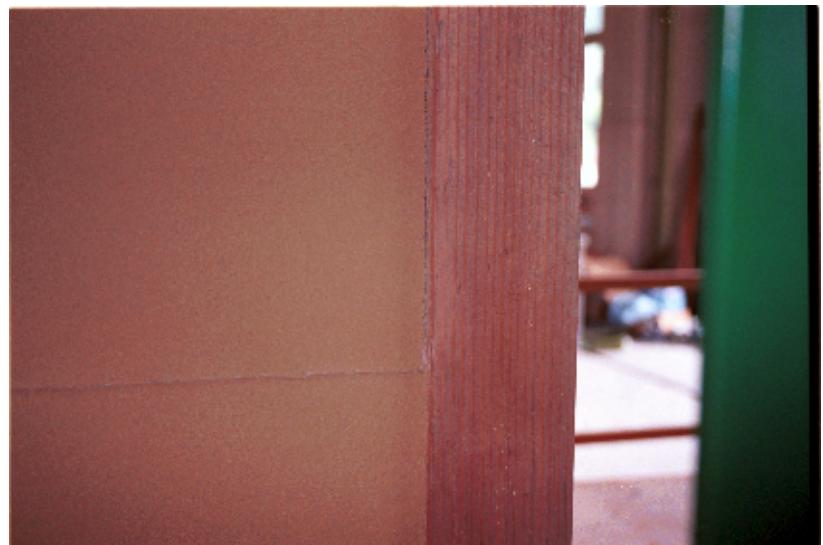
仕上げのある試験体 (b) では、変形角が $1/240\text{rad}$ を越えて $1/120\text{rad}$ へ向かう途中で、仕上げ材のジュラクが、ボードの継ぎ目部分で水平にひび割れた(写真 26)。以後は、変形角が $1/120\text{rad}$ に達する頃から、仕上げのジュラク、ボードの石膏等が隅角部や辺縁で圧壊して(写真 27)、最終的には、 $1/15\text{rad}$ 変形時に表側上段、表側中段の順に、続いて裏側の上段中段のボードが同時に脱落した(写真 28)ので、載荷を終了した。仕上げ材料だけが剥がれ落ちてくるということは、隅角部や周辺部以外では見られなかった。最大耐力は、No.1a が $1/15\text{rad}$ 変形時に 1042kgf 、No.1b が $1/60\text{rad}$ 変形時に 1482kgf であった。

写真 26 試験体 No.1b: ジュラクが水平にひび割れ

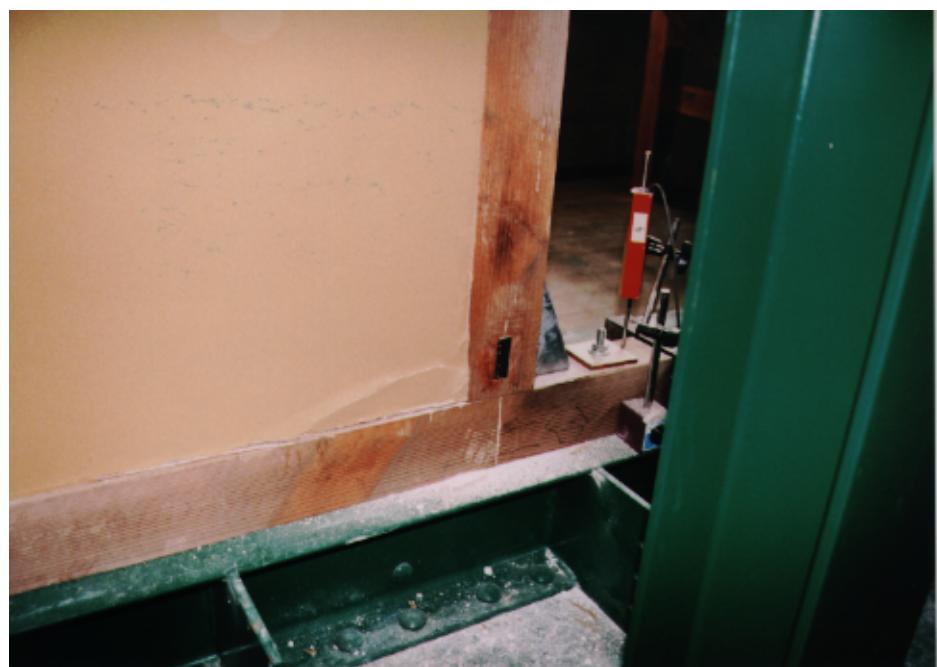
写真 27 試験体 No.1b: 隅角部での圧壊

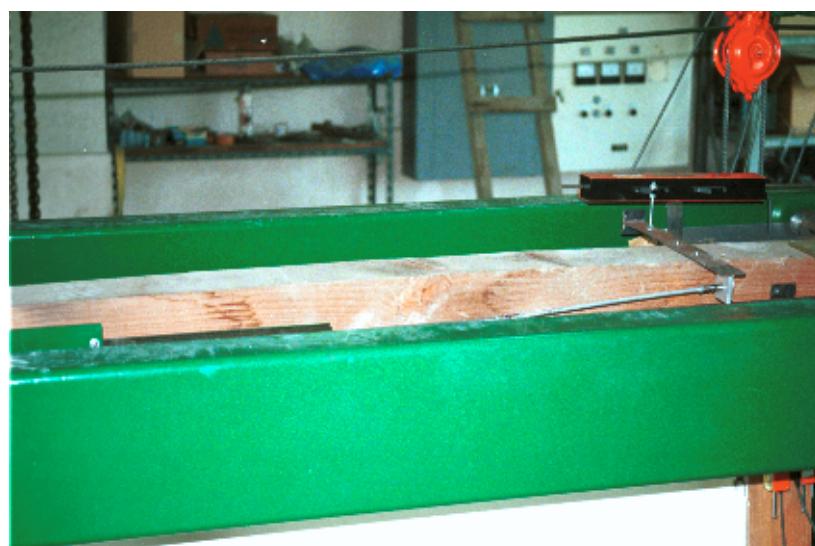
試験体 No.2b は、 $1/60\text{rad}$ 変形時に、隅角部の漆喰やジュラクがひび割れて剥落し始めた。しかし、最初の $-1/30\text{rad}$ 変形に至る以前に、桁部分が折れてしまった(写真 30)ので実験を終了した。表側、裏側とも、ラスボードが脱落するまでには至らなかった。

写真 30 試験体 No.2b: 桁が折れたので実験終了

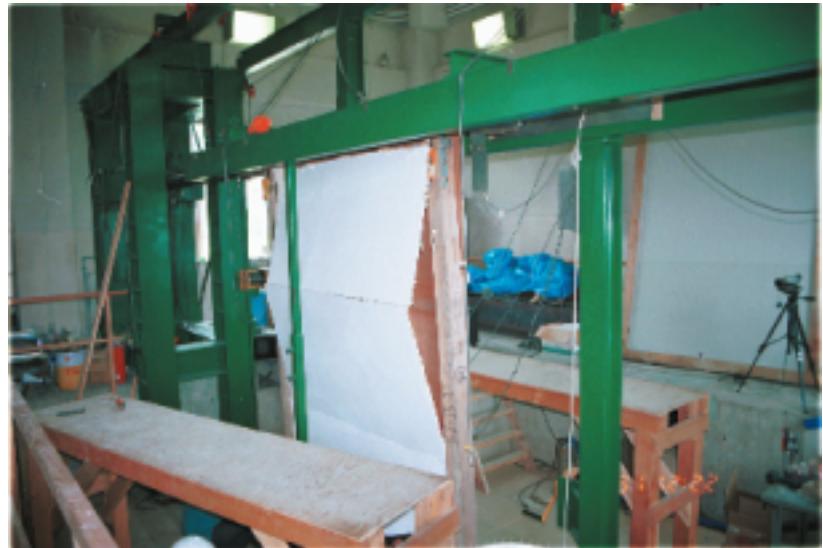
写真 31 試験体 No.3b: ラスボード脱落

試験体 No.3b では、桁部の水平変位が約 -18mm の時にラスマルタル面の左上部分が大きく浮き上がった。 $1/15\text{rad}$ 変形に達する前に、それまでに浮き上がっていた上段、中段のラスボードが脱落し(写真 31)、耐力が大きく減少した。その後、 $-1/15\text{rad}$ 変形に至る前に実験を終了した。

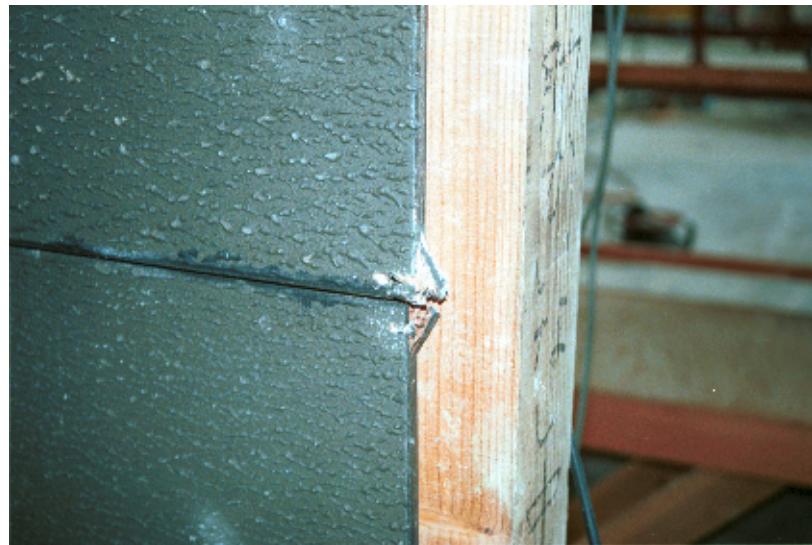
写真 32 試験体 No.4a: ラスカット周辺部の損傷

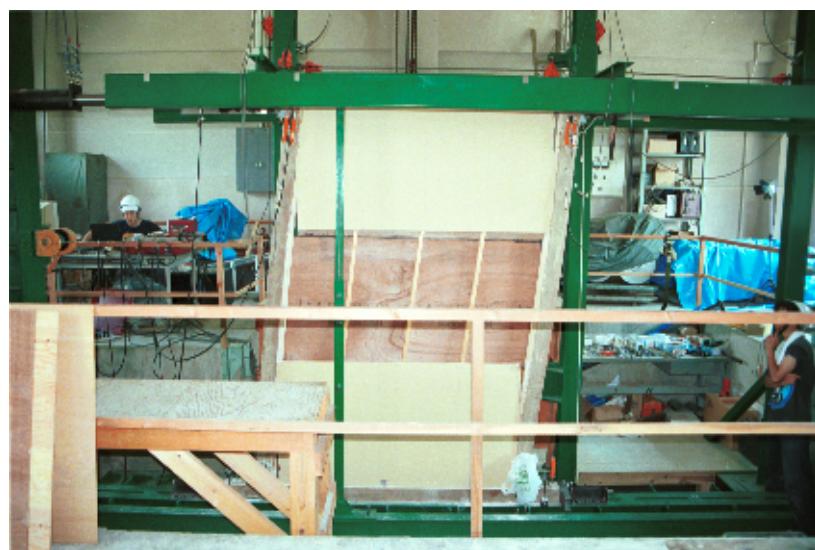
写真 33 試験体 No.4a: 中段石膏ボードが脱落
