# **AUDITORÍA DE SEGURIDAD VIAL**

Anteproyecto “Cruce acceso parque Camet” - CORREDOR NORTE

Av. Félix U. Camet y Cura Brochero a Ruta Provincial 11 Km. 509

Diciembre, 2025

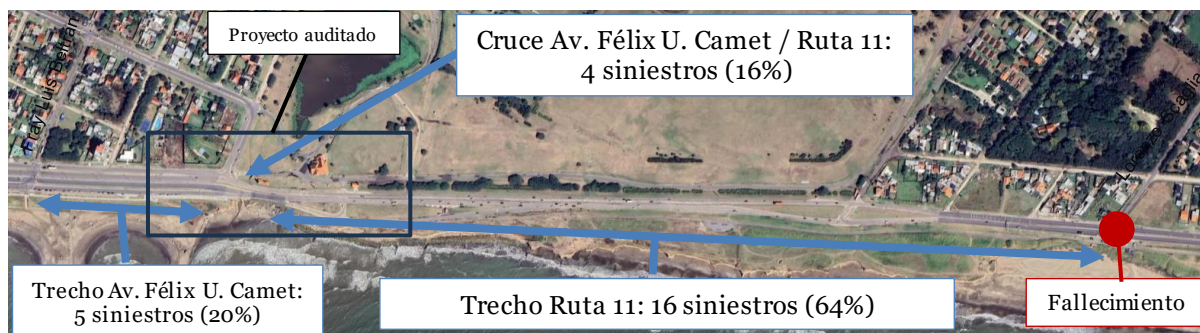
Figura 3. Distribución geográfica de los siniestros viales sobre la Av. Félix U. Camet y Ruta 11 desde Fray Luis Beltrán hasta Lorenzo Scaglia.

En cuanto a la distribución de los hechos según los criterios más importantes, se observa que la siniestralidad se compone predominantemente de colisiones entre dos rodados (56%) o entre un vehículo y un objeto fijo (32%). Estos incidentes ocurren mayoritariamente entre las 18 Hs y la medianoche (40%) y entre el mediodía

y las 18 Hs (32%). Las consecuencias de estos hechos son mayormente heridas a alguno de sus participantes (88%) y ocasionaron una muerte.

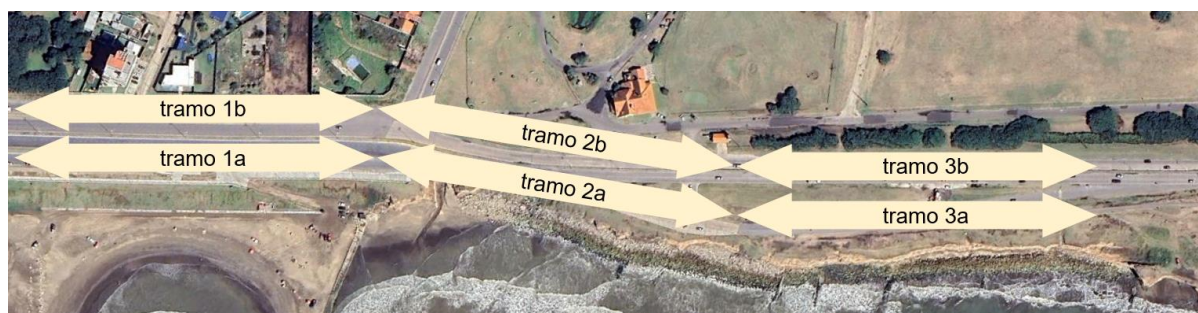
En la muestra total, la velocidad media fue menor al límite establecido en la vía. No obstante, una tercera parte excedió el límite, superando la velocidad máxima permitida por una media de 13,6 km/h. A su vez, los tramos mostraron un incremento progresivo de las velocidades medias y de los porcentajes de exceso de velocidad desde los puntos de observación de la ciudad hacia la ruta. Mientras que en el primer tramo la mayoría de los conductores (85%) llegaron a velocidades de 60-61 km/h, en el segundo ascendieron a 72 y en el tercero a 76-79 km/h. Se adjunta el esquema de tramos y planilla detallada:

**Figura 4. Tramos de análisis.** Elaboración propia. Fuente: Vulneración de los límites de velocidad en vehículos motorizados.

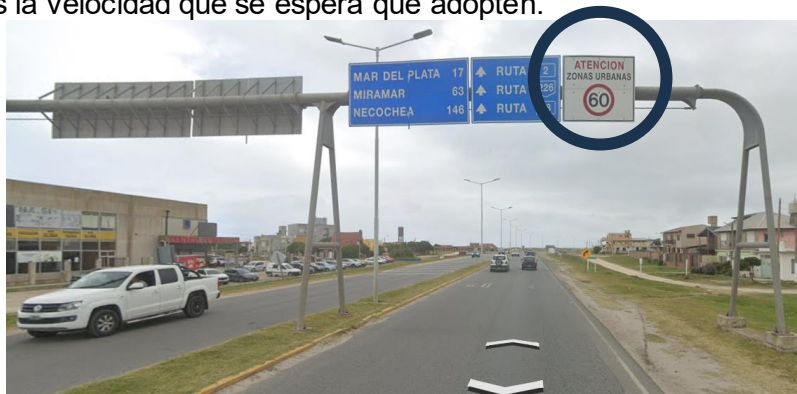
sector analizado la cartelería indica que se accede a una zona urbanizada y limita la velocidad de circulación a 60 Km/h (ver imagen 1). Hasta el fin de la ruta (justo en el cruce bajo análisis) no existe otra indicación a motoristas la velocidad que se espera que adopten.

**Imagen 1. Señalización sobre la RP11 en el Km. 500 sentido norte-sur. Fuente: Google Street View.**

Se sugiere reforzar las indicaciones a motoristas para calmar el tránsito en las proximidades del cruce. Anchos de carriles, señalización vertical y horizontal y sendas peatonales elevadas y suficientemente visibles podrían ser eficaces para el calmado del tránsito. En caso de que no esté involucrada, se sugiere enfáticamente vincular al proyecto a la empresa gestora de la infraestructura de la RP11 para discutir estas alternativas.

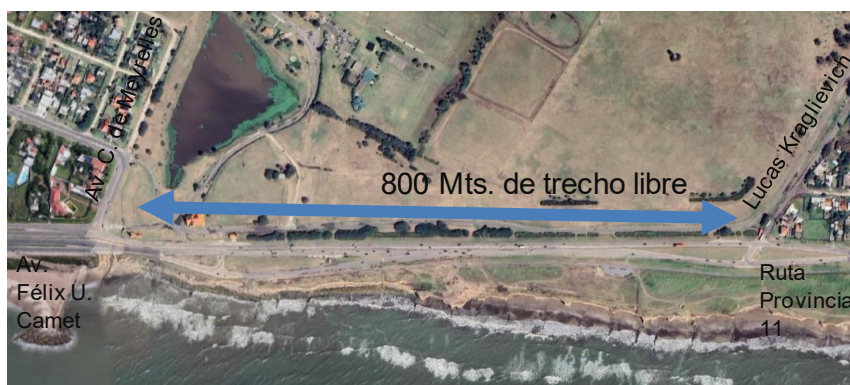
Por otro lado, próxima al cruce con la Av. Meyrelles existe un trecho de casi 800 m. de ruta rectilínea llana sin cruces a nivel, con características (ancho de carriles, señalización, horizonte sin edificaciones) que la asimilan a una ruta en lugar de una travesía urbana.

**Figura 5. Trecho libre de cruces a nivel próximo al acceso al Parque Camet. Fuente: Google Earth**

Estas situaciones descritas invitan a motoristas a elegir una velocidad más semejante a una vía rápida que a una vía urbana. De hecho, los estudios de velocidad compartidos dan cuenta de que ese trecho es el que evidencia las velocidades más altas de todo lo estudiado del entorno, con el 85% del tránsito circulando a velocidades de 76 a 79 Km/h. Esto genera una situación de riesgo alto de heridas graves en un sitio donde interactúan vehículos motorizados y usuarios vulnerables, en los cruces peatonales proyectados.

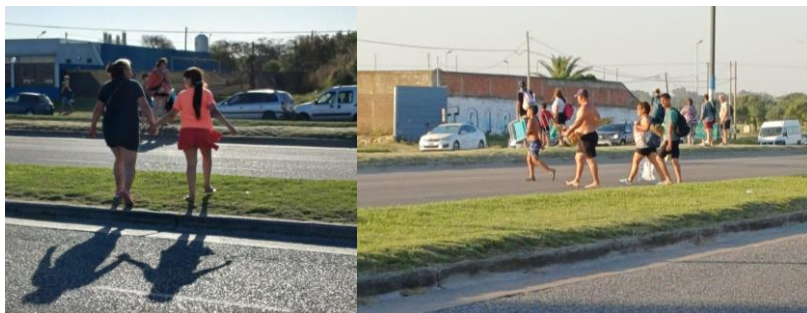
Durante la inspección en el sitio se evidenció que la playa, ubicada del lado este de la Av. Félix U. Camet en el trecho entre las calles Fray Luis Beltrán y Cura Brochero y entre Cura Brochero y la Av. Meyrelles, funciona como un gran atractor peatonal.

Imagen 2. Cruces peatonales en Av. Félix U. Camet entre Cura Brochero y Av. Meyrelles. Foto: Gabriela Funes Balza

Esta situación genera un conflicto imprevisto entre usuarios vulnerables y motoristas en una zona limitada por normativa a 60 Km/h en los carriles centrales y 40 km/h en las colectoras, velocidades que generan un alto riesgo de mortalidad peatonal ante una colisión.

Como complemento de lo observado en 3.1 y 3.2, se sugiere generar un espacio de cruce adicional al proyectado dentro de la zona de cruces peatonales observados para cubrir esa necesidad. Como el conflicto entre personas a pie y motoristas se mantendría, es recomendable que las sendas peatonales garanticen la visibilidad de quienes las utilizan y que fortalezcan la prioridad de paso peatonal (por ejemplo, colocándolas elevadas).

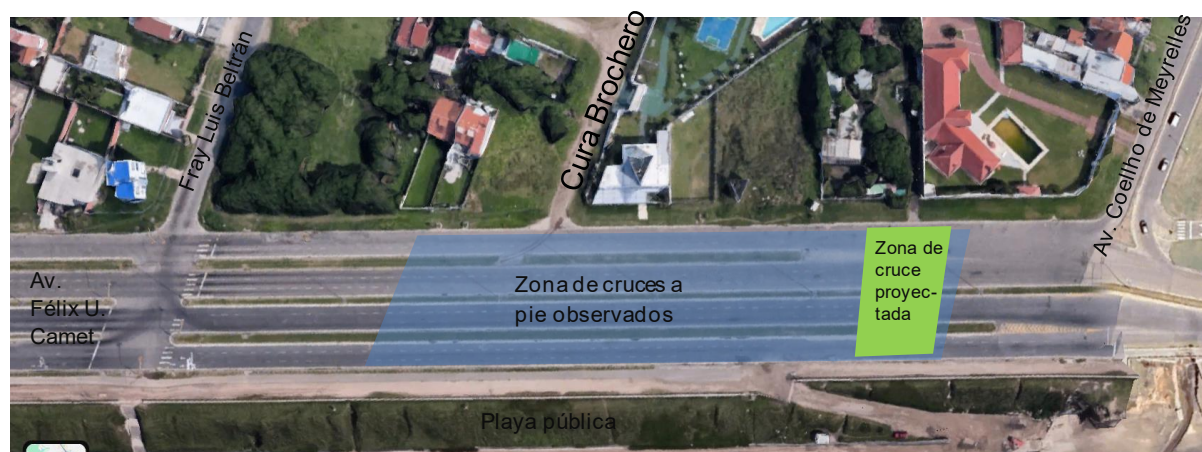
Figura 6. Cruces observados y proyectado sobre la Av. Camet. Fuente: Google Earth.

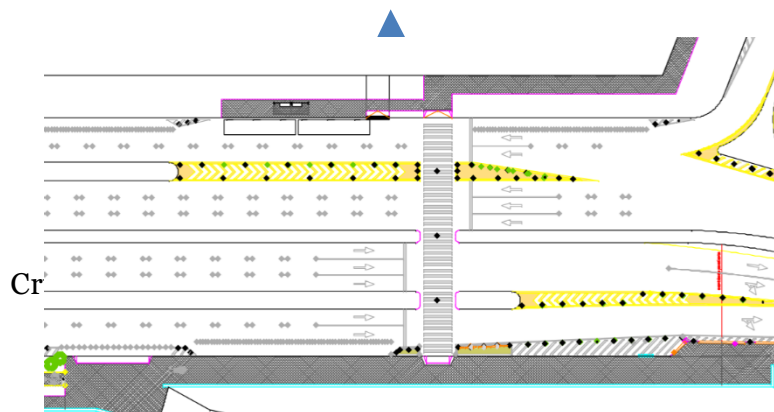
Por otro lado, la senda peatonal prevista implica que para cruzar a pie la Av. Félix U. Camet deben atravesar diez carriles.

**Figura 7. Longitud del cruce peatonal proyectada, Fuente: elaboración propia en base a proyecto.**

De esta manera, quienes atraviesen a pie la avenida podrían encontrar diez conflictos con vehículos circulando a 60 Km/h / 40km/h, lo cual implica un alto riesgo sufrir lesiones graves si reciben un impacto de alguno de ellos.

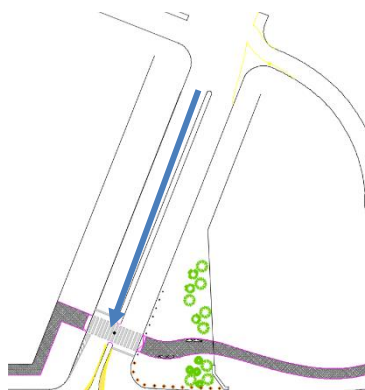
Por otro lado, el cruce peatonal previsto de la Av. Meyrelles, si bien se prevé de un solo carril y próximo a un giro pronunciado, genera un encuentro de una persona a pie con un vehículo que tuvo 80 metros libres y llanos para desarrollar velocidad a través de Meyrelles hacia el este, como se ve en la figura 9.

**Figura 8. Travesía por Av. Meyrelles sentido oeste-este hasta encontrarse con la senda peatonal proyectada. Fuente: elaboración propia en base a proyecto.**

Este encuentro podría generar velocidades compatibles con lesiones graves a quienes caminen a través de la senda peatonal mencionada se encuentren con autotores.

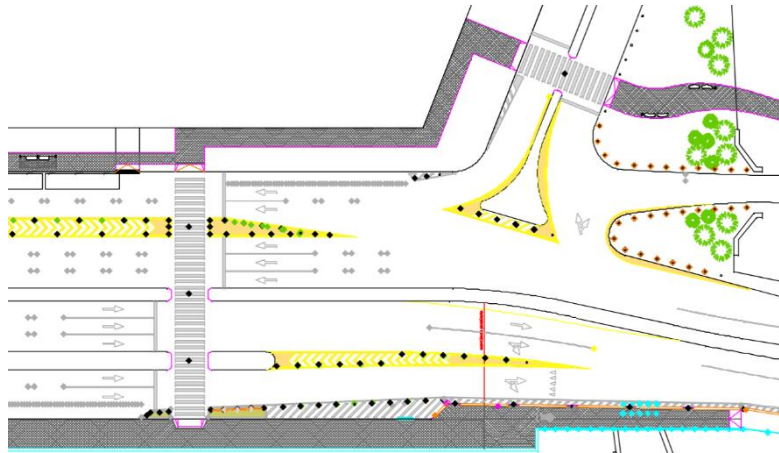
El proyecto prevé zonas donde se reduce la cantidad de carriles sin pautas claras de cuándo y cómo deben gestionarse esa transición quienes usen la vía. Además, Estos movimientos ocurren próximos a momentos donde además se eligen rutas a seguir, como el pase de un carril general a una colectora o giros de la RP11 hacia la Av. Meyrelles.

**Figura 9. Conflictos vinculados a sitios de transición y momentos de decisión de ruta. Fuente: elaboración propia en base a proyecto.**

Por otra parte, estos conflictos generados sin pautas claras sobre los comportamientos esperados por parte de motoristas se suman a algunas zonas de radios de giro que permiten realizar maniobras a velocidades inadecuadas para un entorno cuya velocidad de operación se pretende fijar a 60 Km/h y 40 Km/h en carriles generales y calles colectoras.

Los conflictos detectados a las velocidades que establece el proyecto pueden generar heridas de gravedad para los usuarios vulnerables de la vía, como los motociclistas. De hecho, este grupo fue la víctima mayoritaria en la siniestralidad de todo el sector. Incluso, un conflicto de empalme de la colectora este de la Av. Félix Camet en sentido sur-norte se da próximo a la ciclovía proyectada, lo que podría generar lesiones potenciales en ciclistas aún habiendo una segregación física.

Generar certidumbre mediante señalización en las zonas de reducción de carriles y en zonas de empalme y divergencias. Además, generar radios de giro más cerrados para bajar la velocidad de los movimientos de giro.

Aquí se abre una oportunidad para reducir la exposición al riesgo comentada en 3.3: quizás anticipar la reducción de los carriles previo al encuentro con la senda peatonal favorezca la exposición al riesgo al cruzar a pie por la senda peatonal proyectada.

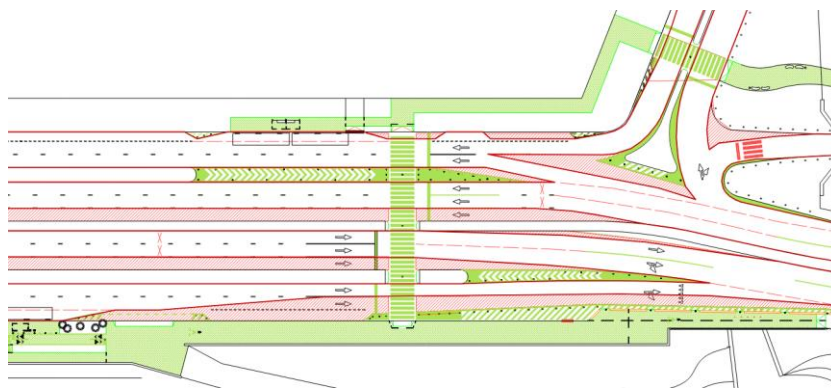
**Figura 10. Propuesta geométrica ante puntos de conflicto en reducción de carriles, empalmes y divergencias. Fuente: elaboración propia en base a proyecto.**
